Rapport de mission de repérage des matériaux et produits contenant de l'amiante avant réalisation de travaux

Norme NF X 46-020 V .2017

5 AV DE ROTHSCHILD

77400 LAGNY SUR MARNE

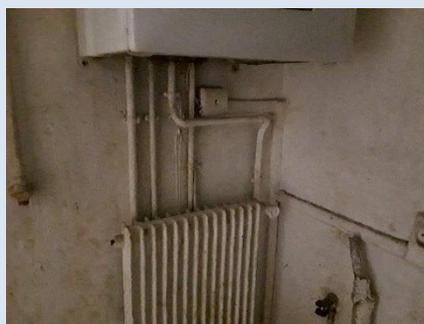
PRELEVEMENT : 15LAB0204001			
NOM DU CLIENT	NUMERO DU DOSSIER	PIECE OU LOCAL	
HABITAT 77-OPH DE SEINE ET MARNE	15LAB0204 09/01/2020	Cuisine (R+2)	
ELEMENT	DESCRIPTIF DU LABORATOIRE	DATE DE PRELEVEMENT	NOM DE L'OPERATEUR
Peinture	Peintures multiples	09/01/2020	HOZE Lionel
LOCALISATION		RESULTAT	
Conduits		Amiante non détecté

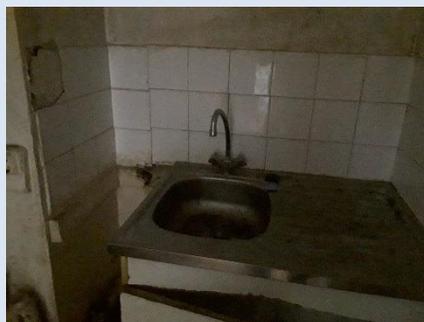
PRELEVEMENT : 15LAB0204P001			
NOM DU CLIENT	NUMERO DU DOSSIER	PIECE OU LOCAL	
HABITAT 77-OPH DE SEINE ET MARNE	15LAB0204 09/01/2020	Cuisine (R+2)	
ELEMENT	DESCRIPTIF DU LABORATOIRE	DATE DE PRELEVEMENT	NOM DE L'OPERATEUR
Colle carrelage	Joint cassant beige	09/01/2020	HOZE Lionel
LOCALISATION		RESULTAT	
Mur A		Fr1:Amiante non détecté

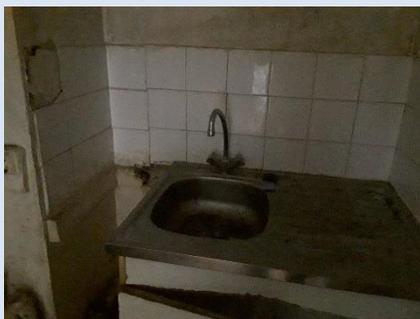
PRELEVEMENT : 15LAB0204P001			
NOM DU CLIENT	NUMERO DU DOSSIER	PIECE OU LOCAL	
HABITAT 77-OPH DE SEINE ET MARNE	15LAB0204 09/01/2020	Cuisine (R+2)	
ELEMENT	DESCRIPTIF DU LABORATOIRE	DATE DE PRELEVEMENT	NOM DE L'OPERATEUR
Colle carrelage	Carrelage	09/01/2020	HOZE Lionel
LOCALISATION		RESULTAT	
Mur A		Fr2:Non Analysé

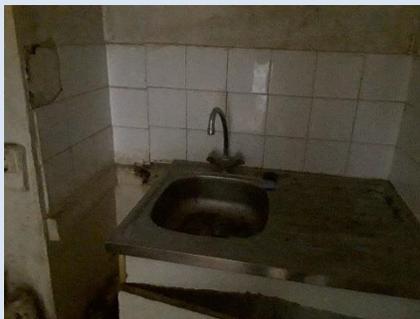
PRELEVEMENT : 15LAB0204P001			
NOM DU CLIENT	NUMERO DU DOSSIER	PIECE OU LOCAL	
HABITAT 77-OPH DE SEINE ET MARNE	15LAB0204 09/01/2020	Cuisine (R+2)	
ELEMENT	DESCRIPTIF DU LABORATOIRE	DATE DE PRELEVEMENT	NOM DE L'OPERATEUR
Colle carrelage	Colle beige + matériau blanc non séparable	09/01/2020	HOZE Lionel
LOCALISATION		RESULTAT	
Mur A		Fr3:Amiante non détecté

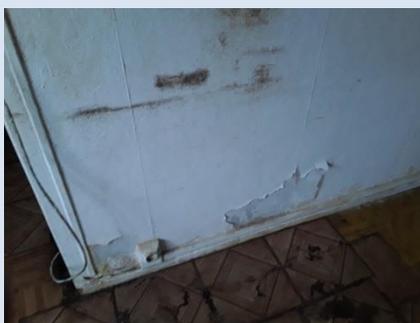
PRELEVEMENT : 15LAB0204P002			
NOM DU CLIENT	NUMERO DU DOSSIER	PIECE OU LOCAL	
HABITAT 77-OPH DE SEINE ET MARNE	15LAB0204 09/01/2020	Séjour (R+2)	
ELEMENT	DESCRIPTIF DU LABORATOIRE	DATE DE PRELEVEMENT	NOM DE L'OPERATEUR
Enduit / Peinture	Peinture en vrac non séparable + enduit plâtreux blanc en vrac non séparable + matériau gris en vrac non séparable	09/01/2020	HOZE Lionel
LOCALISATION		RESULTAT	
Mur C		Amiante non détecté

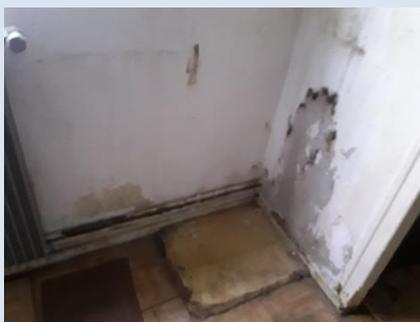
PRELEVEMENT : 15LAB0204P003			
NOM DU CLIENT	NUMERO DU DOSSIER	PIECE OU LOCAL	
HABITAT 77-OPH DE SEINE ET MARNE	15LAB0204 09/01/2020	Séjour (R+2)	
ELEMENT	DESCRIPTIF DU LABORATOIRE	DATE DE PRELEVEMENT	NOM DE L'OPERATEUR
Enduit / Peinture	Peinture non séparable + enduit plâtreux blanc en vrac	09/01/2020	HOZE Lionel
LOCALISATION		RESULTAT	
Mur D		Amiante non détecté

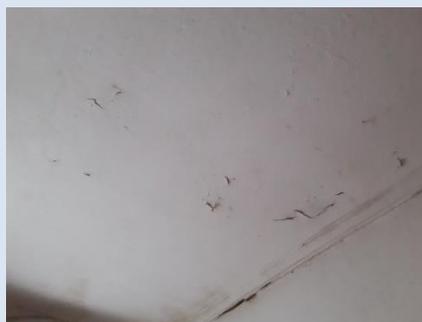
PRELEVEMENT : 15LAB0204P004			
NOM DU CLIENT	NUMERO DU DOSSIER	PIECE OU LOCAL	
HABITAT 77-OPH DE SEINE ET MARNE	15LAB0204 09/01/2020	Séjour (R+2)	
ELEMENT	DESCRIPTIF DU LABORATOIRE	DATE DE PRELEVEMENT	NOM DE L'OPERATEUR
Enduit / Peinture	Peinture non séparable + enduit plâtreux blanc en vrac	09/01/2020	HOZE Lionel
LOCALISATION		RESULTAT	
Plafond		Amiante non détecté	
EMPLACEMENT

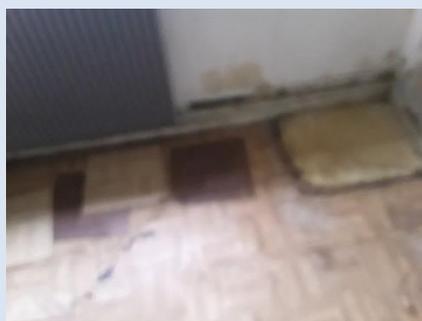
PRELEVEMENT : 15LAB0204P005			
NOM DU CLIENT	NUMERO DU DOSSIER	PIECE OU LOCAL	
HABITAT 77-OPH DE SEINE ET MARNE	15LAB0204 09/01/2020	Séjour (R+2)	
ELEMENT	DESCRIPTIF DU LABORATOIRE	DATE DE PRELEVEMENT	NOM DE L'OPERATEUR
Colle	Revêtement cassant marron + colle polymère incolore avec poussières non séparable	09/01/2020	HOZE Lionel
LOCALISATION		RESULTAT	
Sol		Amiante non détecté	
EMPLACEMENT

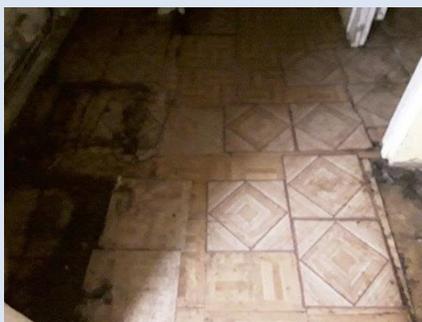
PRELEVEMENT : 15LAB0204P006			
NOM DU CLIENT	NUMERO DU DOSSIER	PIECE OU LOCAL	
HABITAT 77-OPH DE SEINE ET MARNE	15LAB0204 09/01/2020	Cuisine (R+2)	
ELEMENT	DESCRIPTIF DU LABORATOIRE	DATE DE PRELEVEMENT	NOM DE L'OPERATEUR
Colle	Revêtement cassant beige + colle polymère incolore avec poussières non séparable	09/01/2020	HOZE Lionel
LOCALISATION		RESULTAT	
Sol		Amiante non détecté	
EMPLACEMENT

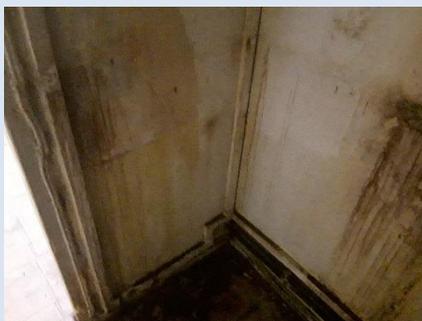
PRELEVEMENT : 15LAB0204P007			
NOM DU CLIENT	NUMERO DU DOSSIER	PIECE OU LOCAL	
HABITAT 77-OPH DE SEINE ET MARNE	15LAB0204 09/01/2020	Cuisine (R+2)	
ELEMENT	DESCRIPTIF DU LABORATOIRE	DATE DE PRELEVEMENT	NOM DE L'OPERATEUR
Enduit / Peinture	Peinture non séparable + enduit plâtreux blanc en vrac	09/01/2020	HOZE Lionel
LOCALISATION		RESULTAT	
Mur A		Amiante non détecté	
EMPLACEMENT

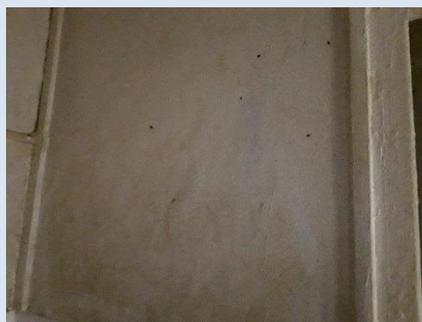
PRELEVEMENT : 15LAB0204P008			
NOM DU CLIENT	NUMERO DU DOSSIER	PIECE OU LOCAL	
HABITAT 77-OPH DE SEINE ET MARNE	15LAB0204 09/01/2020	Cuisine (R+2)	
ELEMENT	DESCRIPTIF DU LABORATOIRE	DATE DE PRELEVEMENT	NOM DE L'OPERATEUR
Enduit / Peinture	Peinture non séparable + enduit plâtreux blanc en vrac	09/01/2020	HOZE Lionel
LOCALISATION		RESULTAT	
Mur E		Amiante non détecté	
EMPLACEMENT

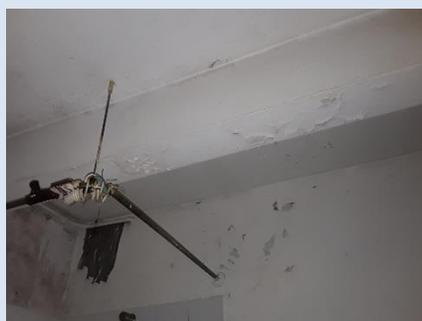
PRELEVEMENT : 15LAB0204P009			
NOM DU CLIENT	NUMERO DU DOSSIER	PIECE OU LOCAL	
HABITAT 77-OPH DE SEINE ET MARNE	15LAB0204 09/01/2020	Salle d'eau (R+2)	
ELEMENT	DESCRIPTIF DU LABORATOIRE	DATE DE PRELEVEMENT	NOM DE L'OPERATEUR
Enduit / Peinture	Peinture non séparable + enduit plâtreux blanc en vrac	09/01/2020	HOZE Lionel
LOCALISATION		RESULTAT	
Plafond		Amiante non détecté	
EMPLACEMENT

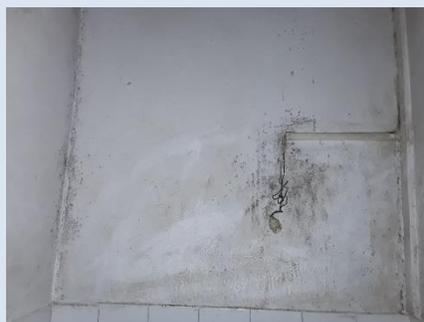
PRELEVEMENT : 15LAB0204P010			
NOM DU CLIENT	NUMERO DU DOSSIER	PIECE OU LOCAL	
HABITAT 77-OPH DE SEINE ET MARNE	15LAB0204 09/01/2020	Cuisine (R+2)	
ELEMENT	DESCRIPTIF DU LABORATOIRE	DATE DE PRELEVEMENT	NOM DE L'OPERATEUR
Enduit béton	Peinture + enduit plâtreux blanc en faible quantité en vrac non séparable	09/01/2020	HOZE Lionel
LOCALISATION		RESULTAT	
Mur D		Amiante non détecté	
EMPLACEMENT

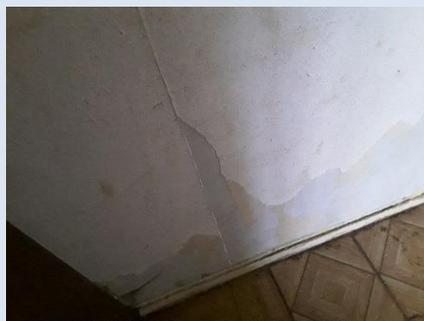
PRELEVEMENT : 15LAB0204P011			
NOM DU CLIENT	NUMERO DU DOSSIER	PIECE OU LOCAL	
HABITAT 77-OPH DE SEINE ET MARNE	15LAB0204 09/01/2020	Entrée (R+2)	
ELEMENT	DESCRIPTIF DU LABORATOIRE	DATE DE PRELEVEMENT	NOM DE L'OPERATEUR
Enduit / Peinture	Peinture non séparable + enduit plâtreux blanc en vrac	09/01/2020	HOZE Lionel
LOCALISATION		RESULTAT	
Mur A		Amiante non détecté	
EMPLACEMENT

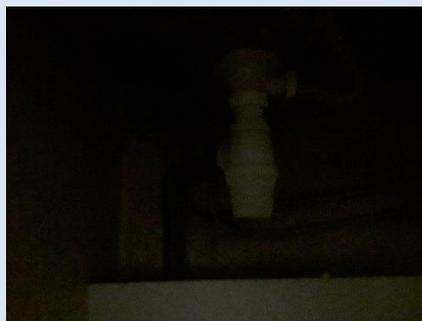
PRELEVEMENT : 15LAB0204P012			
NOM DU CLIENT	NUMERO DU DOSSIER	PIECE OU LOCAL	
HABITAT 77-OPH DE SEINE ET MARNE	15LAB0204 09/01/2020	Cuisine (R+2)	
ELEMENT	DESCRIPTIF DU LABORATOIRE	DATE DE PRELEVEMENT	NOM DE L'OPERATEUR
Tampon bitumineux	Matériau bitumineux noir	09/01/2020	HOZE Lionel
LOCALISATION		RESULTAT	
Sous évier		Amiante non détecté
