## Rapport de mission de repérage des matériaux et produits contenant de l'amiante avant réalisation de travaux

Norme NF X 46-020 V .2017

5 AVENUE DE ROTHSCHILD

77400 LAGNY SUR MARNE

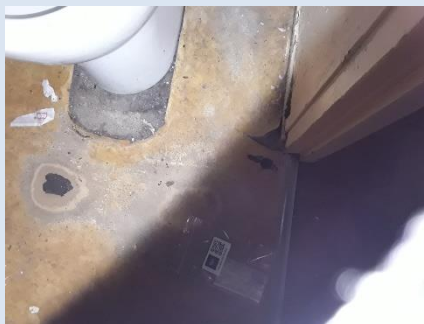
PRELEVEMENT : 15LAB0302P001			
NOM DU CLIENT	NUMERO DU DOSSIER	PIECE OU LOCAL	
OPH77	15LAB0302 03/09/2019	WC (Rez de chaussée)	
ELEMENT	DESCRIPTIF DU LABORATOIRE	DATE DE PRELEVEMENT	NOM DE L'OPERATEUR
Revêtement souple	Dalle dure cassante marron + colle polymère jaune non séparable	03/09/2019	TAVARES Serge
LOCALISATION		RESULTAT	
Sol		Fr1:Amiante détecté (Chrysotile)

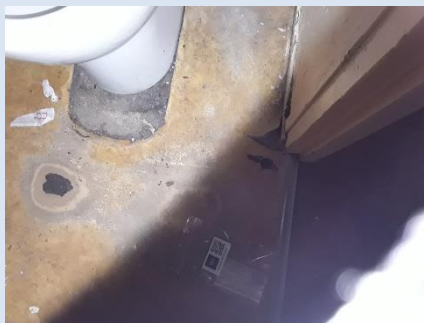
PRELEVEMENT : 15LAB0302P001			
NOM DU CLIENT	NUMERO DU DOSSIER	PIECE OU LOCAL	
OPH77	15LAB0302 03/09/2019	WC (Rez de chaussée)	
ELEMENT	DESCRIPTIF DU LABORATOIRE	DATE DE PRELEVEMENT	NOM DE L'OPERATEUR
Revêtement souple	Colle bitumineuse noire + ragréage gris non séparable	03/09/2019	TAVARES Serge
LOCALISATION		RESULTAT	
Sol		Fr2:Amiante détecté (Chrysotile)

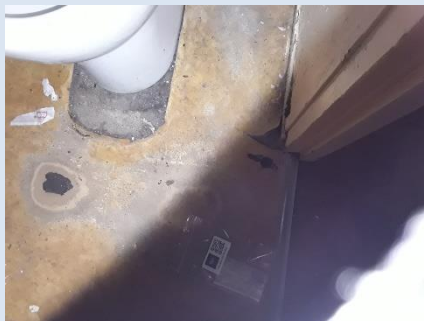
PRELEVEMENT : 15LAB0302P001			
NOM DU CLIENT	NUMERO DU DOSSIER	PIECE OU LOCAL	
OPH77	15LAB0302 03/09/2019	WC (Rez de chaussée)	
ELEMENT	DESCRIPTIF DU LABORATOIRE	DATE DE PRELEVEMENT	NOM DE L'OPERATEUR
Revêtement souple	Revêtement souple beige	03/09/2019	TAVARES Serge
LOCALISATION		RESULTAT	
Sol		Fr3:Amiante non détecté

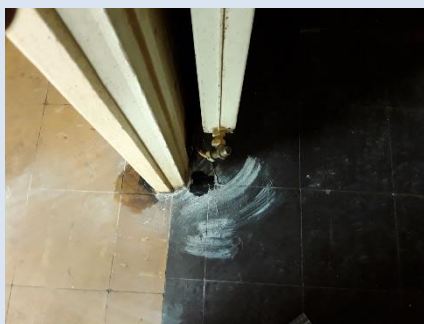
PRELEVEMENT : 15LAB0302P002			
NOM DU CLIENT	NUMERO DU DOSSIER	PIECE OU LOCAL	
OPH77	15LAB0302 03/09/2019	Salle de bains (Rez de chaussée)	
ELEMENT	DESCRIPTIF DU LABORATOIRE	DATE DE PRELEVEMENT	NOM DE L'OPERATEUR
Dalle de sol	Dalle dure cassante marron en vrac	03/09/2019	TAVARES Serge
LOCALISATION		RESULTAT	
Sol		Fr1:Amiante détecté (Chrysotile)

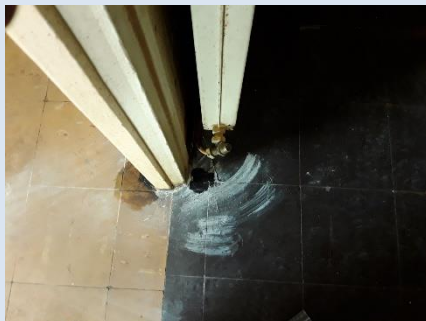
**PRELEVEMENT : 15LAB0302P002**

NOM DU CLIENT	NUMERO DU DOSSIER	PIECE OU LOCAL	
OPH77	15LAB0302 03/09/2019	Salle de bains (Rez de chaussée)	
ELEMENT	DESCRIPTIF DU LABORATOIRE	DATE DE PRELEVEMENT	NOM DE L'OPERATEUR
Dalle de sol	Colle bitumineuse noire	03/09/2019	TAVARES Serge
LOCALISATION		RESULTAT	
Sol		Fr2:Amiante détecté (Chrysotile)

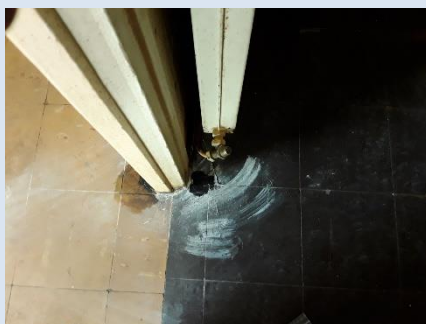
**PRELEVEMENT : 15LAB0302P002**

NOM DU CLIENT	NUMERO DU DOSSIER	PIECE OU LOCAL	
OPH77	15LAB0302 03/09/2019	Salle de bains (Rez de chaussée)	
ELEMENT	DESCRIPTIF DU LABORATOIRE	DATE DE PRELEVEMENT	NOM DE L'OPERATEUR
Dalle de sol	Ragréage gris	03/09/2019	TAVARES Serge
LOCALISATION		RESULTAT	
Sol		Fr3:Amiante non détecté

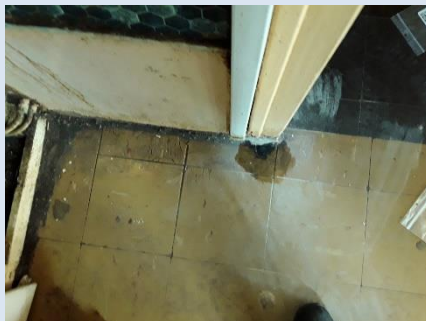
PRELEVEMENT : 15LAB0302P003

NOM DU CLIENT	NUMERO DU DOSSIER	PIECE OU LOCAL	
OPH77	15LAB0302 03/09/2019	Cuisine (Rez de chaussée)	
ELEMENT	DESCRIPTIF DU LABORATOIRE	DATE DE PRELEVEMENT	NOM DE L'OPERATEUR
Dalle de sol	Dalle dure cassante marron	03/09/2019	TAVARES Serge
LOCALISATION		RESULTAT	
Sol		Fr1:Amiante détecté (Chrysotile)

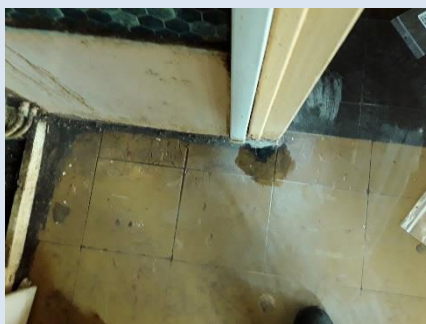
PRELEVEMENT : 15LAB0302P003

NOM DU CLIENT	NUMERO DU DOSSIER	PIECE OU LOCAL	
OPH77	15LAB0302 03/09/2019	Cuisine (Rez de chaussée)	
ELEMENT	DESCRIPTIF DU LABORATOIRE	DATE DE PRELEVEMENT	NOM DE L'OPERATEUR
Dalle de sol	Colle bitumineuse noire	03/09/2019	TAVARES Serge
LOCALISATION		RESULTAT	
Sol		Fr2:Amiante détecté (Chrysotile)

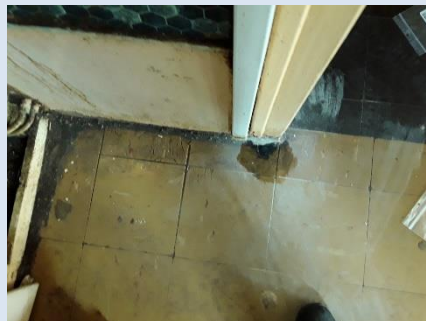
**PRELEVEMENT : 15LAB0302P003**

NOM DU CLIENT	NUMERO DU DOSSIER	PIECE OU LOCAL	
OPH77	15LAB0302 03/09/2019	Cuisine (Rez de chaussée)	
ELEMENT	DESCRIPTIF DU LABORATOIRE	DATE DE PRELEVEMENT	NOM DE L'OPERATEUR
Dalle de sol	Ragréage gris hétérogène	03/09/2019	TAVARES Serge
LOCALISATION		RESULTAT	
Sol		Fr3:Amiante non détecté

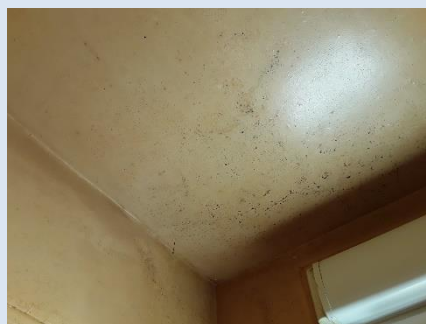
**PRELEVEMENT : 15LAB0302P004**

NOM DU CLIENT	NUMERO DU DOSSIER	PIECE OU LOCAL	
OPH77	15LAB0302 03/09/2019	Cuisine (Rez de chaussée)	
ELEMENT	DESCRIPTIF DU LABORATOIRE	DATE DE PRELEVEMENT	NOM DE L'OPERATEUR
Enduit / Peinture béton	Enduit plâtreux blanc en vrac + peinture non séparable	03/09/2019	TAVARES Serge
LOCALISATION		RESULTAT	
Plafond		Amiante non détecté

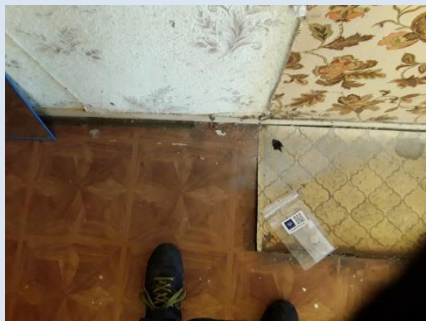
PRELEVEMENT : 15LAB0302P005			
NOM DU CLIENT	NUMERO DU DOSSIER	PIECE OU LOCAL	
OPH77	15LAB0302 03/09/2019	Entrée et Séjour (Rez de chaussée)	
ELEMENT	DESCRIPTIF DU LABORATOIRE	DATE DE PRELEVEMENT	NOM DE L'OPERATEUR
Dalle de sol	Dalle dure cassante marron	03/09/2019	TAVARES Serge
LOCALISATION		RESULTAT	
Sol		Fr1:Amiante détecté (Chrysotile)

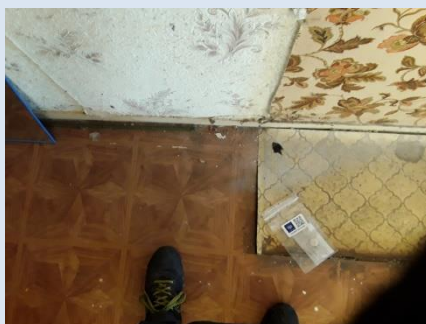
PRELEVEMENT : 15LAB0302P005			
NOM DU CLIENT	NUMERO DU DOSSIER	PIECE OU LOCAL	
OPH77	15LAB0302 03/09/2019	Entrée et Séjour (Rez de chaussée)	
ELEMENT	DESCRIPTIF DU LABORATOIRE	DATE DE PRELEVEMENT	NOM DE L'OPERATEUR
Dalle de sol	Revêtement cassant beige	03/09/2019	TAVARES Serge
LOCALISATION		RESULTAT	
Sol		Fr2:Amiante non détecté

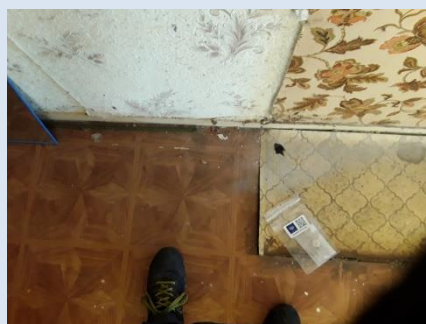
PRELEVEMENT : 15LAB0302P005			
NOM DU CLIENT	NUMERO DU DOSSIER	PIECE OU LOCAL	
OPH77	15LAB0302 03/09/2019	Entrée et Séjour (Rez de chaussée)	
ELEMENT	DESCRIPTIF DU LABORATOIRE	DATE DE PRELEVEMENT	NOM DE L'OPERATEUR
Dalle de sol	Colle polymère jaune non séparable + colle bitumineuse noire	03/09/2019	TAVARES Serge
LOCALISATION		RESULTAT	
Sol		Fr3:Amiante détecté (Chrysotile)

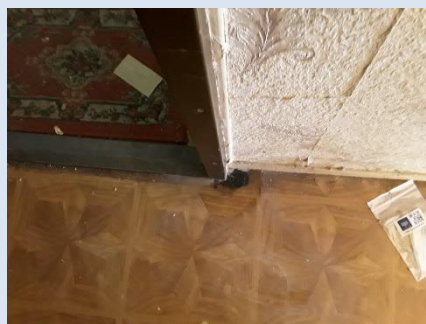
PRELEVEMENT : 15LAB0302P006			
NOM DU CLIENT	NUMERO DU DOSSIER	PIECE OU LOCAL	
OPH77	15LAB0302 03/09/2019	Entrée et Séjour (Rez de chaussée)	
ELEMENT	DESCRIPTIF DU LABORATOIRE	DATE DE PRELEVEMENT	NOM DE L'OPERATEUR
Revêtement souple	Dalle dure cassante marron + colle polymère jaune non séparable	03/09/2019	TAVARES Serge
LOCALISATION		RESULTAT	
Sol		Fr1:Amiante détecté (Chrysotile)

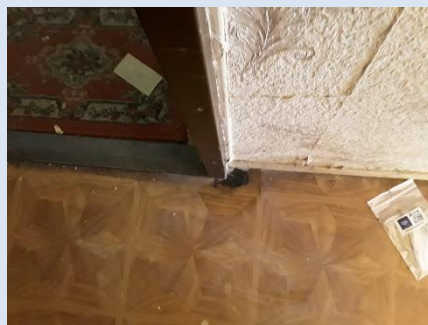
PRELEVEMENT : 15LAB0302P006			
NOM DU CLIENT	NUMERO DU DOSSIER	PIECE OU LOCAL	
OPH77	15LAB0302 03/09/2019	Entrée et Séjour (Rez de chaussée)	
ELEMENT	DESCRIPTIF DU LABORATOIRE	DATE DE PRELEVEMENT	NOM DE L'OPERATEUR
Revêtement souple	Revêtement souple beige avec fibres visibles avec couche cartonnée	03/09/2019	TAVARES Serge
LOCALISATION		RESULTAT	
Sol		Fr2:Amiante détecté (Chrysotile)

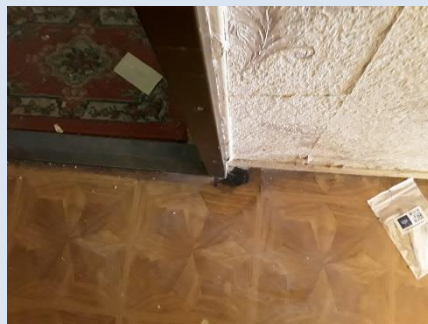
PRELEVEMENT : 15LAB0302P006			
NOM DU CLIENT	NUMERO DU DOSSIER	PIECE OU LOCAL	
OPH77	15LAB0302 03/09/2019	Entrée et Séjour (Rez de chaussée)	
ELEMENT	DESCRIPTIF DU LABORATOIRE	DATE DE PRELEVEMENT	NOM DE L'OPERATEUR
Revêtement souple	Colle bitumineuse noire	03/09/2019	TAVARES Serge
LOCALISATION		RESULTAT	
Sol		Fr3:Amiante détecté (Chrysotile)

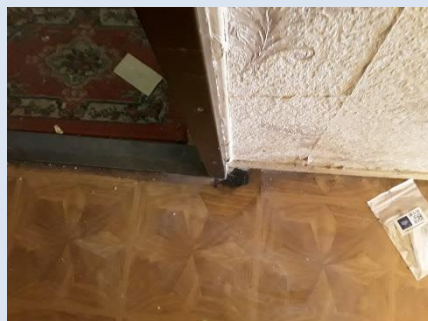
PRELEVEMENT : 15LAB0302P006			
NOM DU CLIENT	NUMERO DU DOSSIER		PIECE OU LOCAL
OPH77	15LAB0302 03/09/2019		Entrée et Séjour (Rez de chaussée)
ELEMENT	DESCRIPTIF DU LABORATOIRE	DATE DE PRELEVEMENT	NOM DE L'OPERATEUR
Revêtement souple	Ragréage gris	03/09/2019	TAVARES Serge
LOCALISATION		RESULTAT	
Sol		Fr4:Amiante non détecté

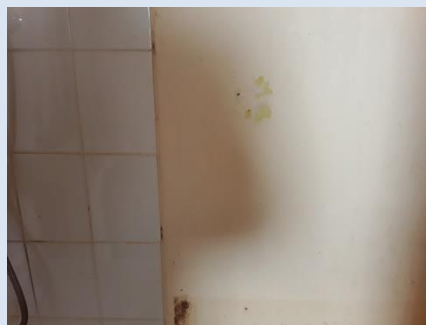
PRELEVEMENT : 15LAB0302P009			
NOM DU CLIENT	NUMERO DU DOSSIER		PIECE OU LOCAL
OPH77	15LAB0302 03/09/2019		Salle de bains (Rez de chaussée)
ELEMENT	DESCRIPTIF DU LABORATOIRE	DATE DE PRELEVEMENT	NOM DE L'OPERATEUR
Enduit / Peinture béton	Enduit plâtreux blanc en vrac + peintures multiples non séparable	03/09/2019	TAVARES Serge
LOCALISATION		RESULTAT	
Mur B		Amiante non détecté

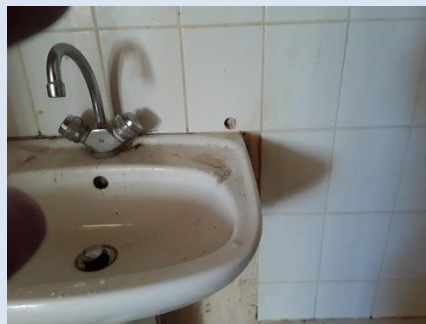
PRELEVEMENT : 15LAB0302P010			
NOM DU CLIENT	NUMERO DU DOSSIER		PIECE OU LOCAL
OPH77	15LAB0302 03/09/2019		Salle de bains (NC)
ELEMENT	DESCRIPTIF DU LABORATOIRE	DATE DE PRELEVEMENT	NOM DE L'OPERATEUR
Colle faïence	Colle beige + matériau beige non séparable	03/09/2019	TAVARES Serge
LOCALISATION		RESULTAT	
Mur A		Fr1:Amiante non détecté

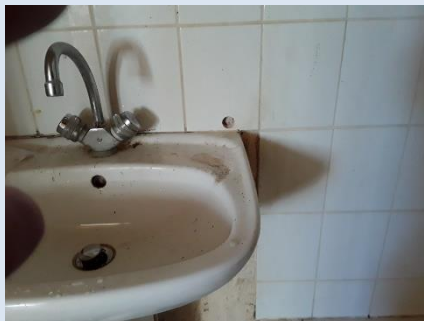
PRELEVEMENT : 15LAB0302P010			
NOM DU CLIENT	NUMERO DU DOSSIER		PIECE OU LOCAL
OPH77	15LAB0302 03/09/2019		Salle de bains (NC)
ELEMENT	DESCRIPTIF DU LABORATOIRE	DATE DE PRELEVEMENT	NOM DE L'OPERATEUR
Colle faïence	Carrelage	03/09/2019	TAVARES Serge
LOCALISATION		RESULTAT	
Mur A		Fr2:Amiante non détecté

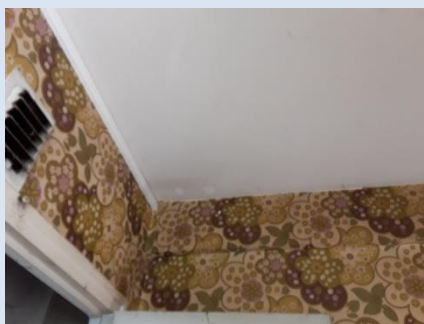
PRELEVEMENT : 15LAB0302P011			
NOM DU CLIENT	NUMERO DU DOSSIER		PIECE OU LOCAL
OPH77	15LAB0302 03/09/2019		Chambre 2 (Rez de chaussée)
ELEMENT	DESCRIPTIF DU LABORATOIRE	DATE DE PRELEVEMENT	NOM DE L'OPERATEUR
Enduit / Peinture béton	Enduit plâtreux blanc en vrac + peinture non séparable	03/09/2019	TAVARES Serge
LOCALISATION		RESULTAT	
Plafond		Amiante non détecté
