Rapport de mission de repérage des matériaux et produits contenant de l'amiante avant réalisation de travaux

Norme NF X 46-020 V .2017

5 AVENUE DE ROTHSCHILD

77400 LAGNY SUR MARNE

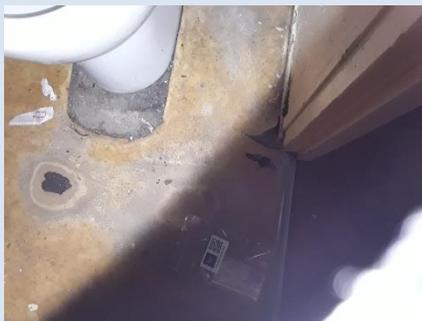
PRELEVEMENT : 15LAB0302P001			
NOM DU CLIENT	NUMERO DU DOSSIER	PIECE OU LOCAL	
OPH77	15LAB0302 03/09/2019	WC (Rez de chaussée)	
ELEMENT	DESCRIPTIF DU LABORATOIRE	DATE DE PRELEVEMENT	NOM DE L'OPERATEUR
Revêtement souple	Dalle dure cassante marron + colle polymère jaune non séparable	03/09/2019	TAVARES Serge
LOCALISATION		RESULTAT	
Sol		Fr1:Amiante détecté (Chrysotile)

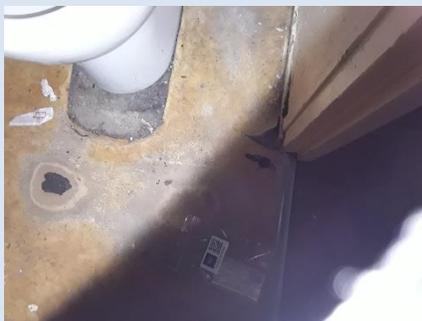
PRELEVEMENT : 15LAB0302P001			
NOM DU CLIENT	NUMERO DU DOSSIER	PIECE OU LOCAL	
OPH77	15LAB0302 03/09/2019	WC (Rez de chaussée)	
ELEMENT	DESCRIPTIF DU LABORATOIRE	DATE DE PRELEVEMENT	NOM DE L'OPERATEUR
Revêtement souple	Colle bitumineuse noire + ragréage gris non séparable	03/09/2019	TAVARES Serge
LOCALISATION		RESULTAT	
Sol		Fr2:Amiante détecté (Chrysotile)

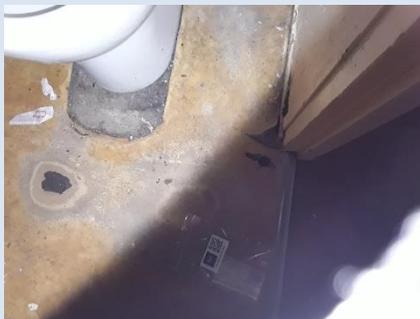
PRELEVEMENT : 15LAB0302P001			
NOM DU CLIENT	NUMERO DU DOSSIER	PIECE OU LOCAL	
OPH77	15LAB0302 03/09/2019	WC (Rez de chaussée)	
ELEMENT	DESCRIPTIF DU LABORATOIRE	DATE DE PRELEVEMENT	NOM DE L'OPERATEUR
Revêtement souple	Revêtement souple beige	03/09/2019	TAVARES Serge
LOCALISATION		RESULTAT	
Sol		Fr3:Amiante non détecté

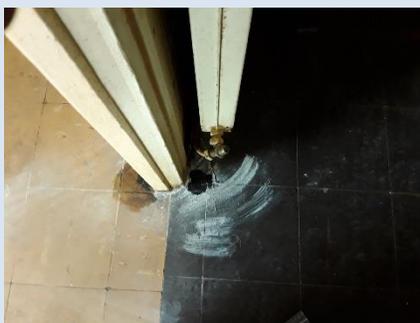
PRELEVEMENT : 15LAB0302P002			
NOM DU CLIENT	NUMERO DU DOSSIER	PIECE OU LOCAL	
OPH77	15LAB0302 03/09/2019	Salle de bains (Rez de chaussée)	
ELEMENT	DESCRIPTIF DU LABORATOIRE	DATE DE PRELEVEMENT	NOM DE L'OPERATEUR
Dalle de sol	Dalle dure cassante marron en vrac	03/09/2019	TAVARES Serge
LOCALISATION		RESULTAT	
Sol		Fr1:Amiante détecté (Chrysotile)

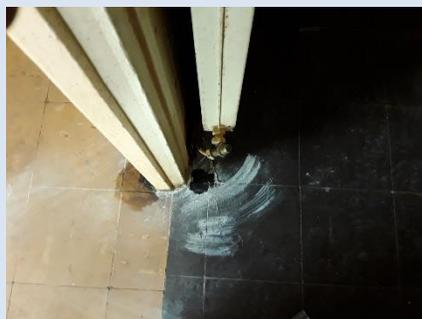
PRELEVEMENT : 15LAB0302P002

NOM DU CLIENT	NUMERO DU DOSSIER	PIECE OU LOCAL	
OPH77	15LAB0302 03/09/2019	Salle de bains (Rez de chaussée)	
ELEMENT	DESCRIPTIF DU LABORATOIRE	DATE DE PRELEVEMENT	NOM DE L'OPERATEUR
Dalle de sol	Colle bitumineuse noire	03/09/2019	TAVARES Serge
LOCALISATION		RESULTAT	
Sol		Fr2:Amiante détecté (Chrysotile)

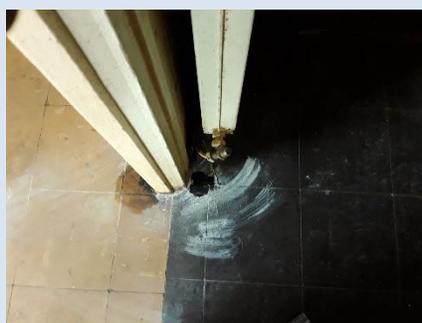
PRELEVEMENT : 15LAB0302P002

NOM DU CLIENT	NUMERO DU DOSSIER	PIECE OU LOCAL	
OPH77	15LAB0302 03/09/2019	Salle de bains (Rez de chaussée)	
ELEMENT	DESCRIPTIF DU LABORATOIRE	DATE DE PRELEVEMENT	NOM DE L'OPERATEUR
Dalle de sol	Ragréage gris	03/09/2019	TAVARES Serge
LOCALISATION		RESULTAT	
Sol		Fr3:Amiante non détecté

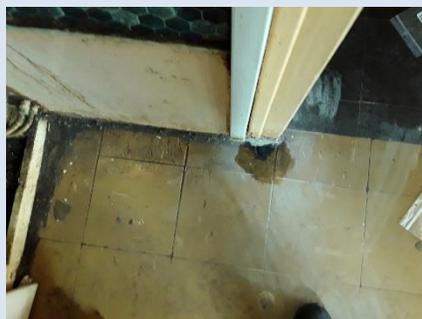
PRELEVEMENT : 15LAB0302P003

NOM DU CLIENT	NUMERO DU DOSSIER	PIECE OU LOCAL	
OPH77	15LAB0302 03/09/2019	Cuisine (Rez de chaussée)	
ELEMENT	DESCRIPTIF DU LABORATOIRE	DATE DE PRELEVEMENT	NOM DE L'OPERATEUR
Dalle de sol	Dalle dure cassante marron	03/09/2019	TAVARES Serge
LOCALISATION		RESULTAT	
Sol		Fr1:Amiante détecté (Chrysotile)

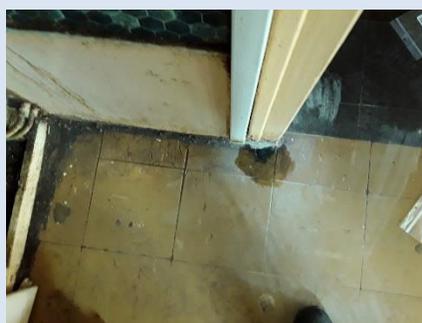
PRELEVEMENT : 15LAB0302P003

NOM DU CLIENT	NUMERO DU DOSSIER	PIECE OU LOCAL	
OPH77	15LAB0302 03/09/2019	Cuisine (Rez de chaussée)	
ELEMENT	DESCRIPTIF DU LABORATOIRE	DATE DE PRELEVEMENT	NOM DE L'OPERATEUR
Dalle de sol	Colle bitumineuse noire	03/09/2019	TAVARES Serge
LOCALISATION		RESULTAT	
Sol		Fr2:Amiante détecté (Chrysotile)

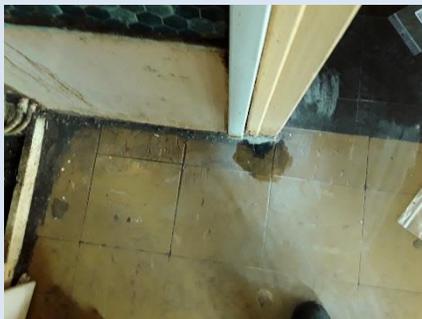
PRELEVEMENT : 15LAB0302P003

NOM DU CLIENT	NUMERO DU DOSSIER	PIECE OU LOCAL	
OPH77	15LAB0302 03/09/2019	Cuisine (Rez de chaussée)	
ELEMENT	DESCRIPTIF DU LABORATOIRE	DATE DE PRELEVEMENT	NOM DE L'OPERATEUR
Dalle de sol	Ragréage gris hétérogène	03/09/2019	TAVARES Serge
LOCALISATION		RESULTAT	
Sol		Fr3:Amiante non détecté

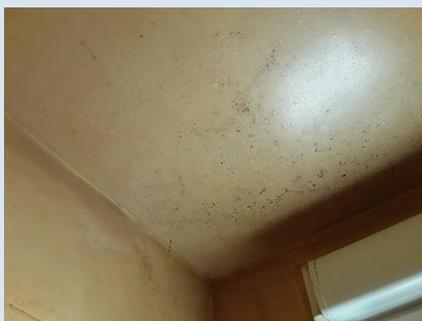
PRELEVEMENT : 15LAB0302P004

NOM DU CLIENT	NUMERO DU DOSSIER	PIECE OU LOCAL	
OPH77	15LAB0302 03/09/2019	Cuisine (Rez de chaussée)	
ELEMENT	DESCRIPTIF DU LABORATOIRE	DATE DE PRELEVEMENT	NOM DE L'OPERATEUR
Enduit / Peinture béton	Enduit plâtreux blanc en vrac + peinture non séparable	03/09/2019	TAVARES Serge
LOCALISATION		RESULTAT	
Plafond		Amiante non détecté

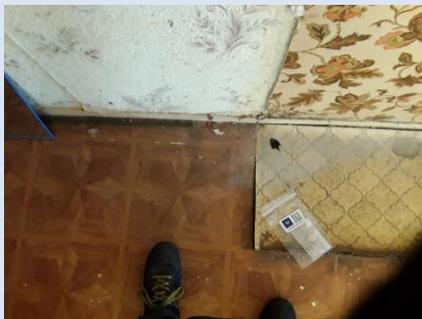
PRELEVEMENT : 15LAB0302P005

NOM DU CLIENT	NUMERO DU DOSSIER	PIECE OU LOCAL	
OPH77	15LAB0302 03/09/2019	Entrée et Séjour (Rez de chaussée)	
ELEMENT	DESCRIPTIF DU LABORATOIRE	DATE DE PRELEVEMENT	NOM DE L'OPERATEUR
Dalle de sol	Dalle dure cassante marron	03/09/2019	TAVARES Serge
LOCALISATION		RESULTAT	
Sol		Fr1:Amiante détecté (Chrysotile)

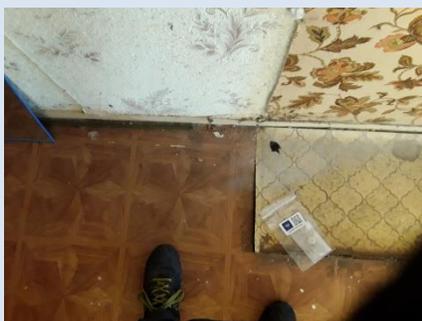
PRELEVEMENT : 15LAB0302P005

NOM DU CLIENT	NUMERO DU DOSSIER	PIECE OU LOCAL	
OPH77	15LAB0302 03/09/2019	Entrée et Séjour (Rez de chaussée)	
ELEMENT	DESCRIPTIF DU LABORATOIRE	DATE DE PRELEVEMENT	NOM DE L'OPERATEUR
Dalle de sol	Revêtement cassant beige	03/09/2019	TAVARES Serge
LOCALISATION		RESULTAT	
Sol		Fr2:Amiante non détecté

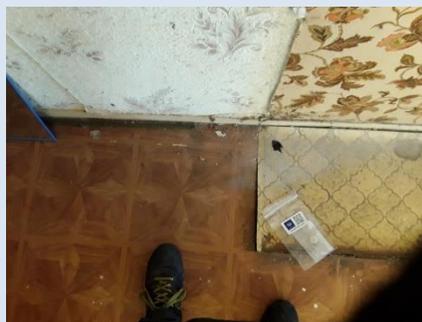
PRELEVEMENT : 15LAB0302P005			
NOM DU CLIENT	NUMERO DU DOSSIER	PIECE OU LOCAL	
OPH77	15LAB0302 03/09/2019	Entrée et Séjour (Rez de chaussée)	
ELEMENT	DESCRIPTIF DU LABORATOIRE	DATE DE PRELEVEMENT	NOM DE L'OPERATEUR
Dalle de sol	Colle polymère jaune non séparable + colle bitumineuse noire	03/09/2019	TAVARES Serge
LOCALISATION		RESULTAT	
Sol		Fr3:Amiante détecté (Chrysotile)

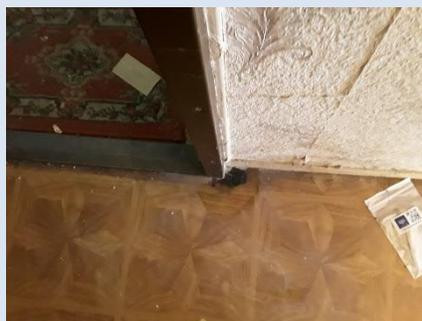
PRELEVEMENT : 15LAB0302P006			
NOM DU CLIENT	NUMERO DU DOSSIER	PIECE OU LOCAL	
OPH77	15LAB0302 03/09/2019	Entrée et Séjour (Rez de chaussée)	
ELEMENT	DESCRIPTIF DU LABORATOIRE	DATE DE PRELEVEMENT	NOM DE L'OPERATEUR
Revêtement souple	Dalle dure cassante marron + colle polymère jaune non séparable	03/09/2019	TAVARES Serge
LOCALISATION		RESULTAT	
Sol		Fr1:Amiante détecté (Chrysotile)

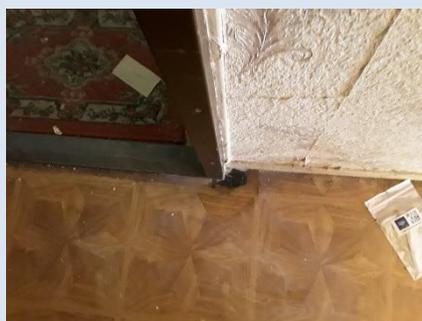
PRELEVEMENT : 15LAB0302P006			
NOM DU CLIENT	NUMERO DU DOSSIER	PIECE OU LOCAL	
OPH77	15LAB0302 03/09/2019	Entrée et Séjour (Rez de chaussée)	
ELEMENT	DESCRIPTIF DU LABORATOIRE	DATE DE PRELEVEMENT	NOM DE L'OPERATEUR
Revêtement souple	Revêtement souple beige avec fibres visibles avec couche cartonnée	03/09/2019	TAVARES Serge
LOCALISATION		RESULTAT	
Sol		Fr2:Amiante détecté (Chrysotile)

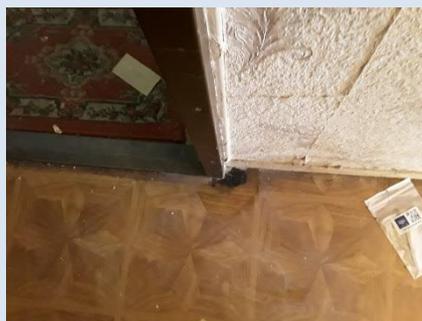
PRELEVEMENT : 15LAB0302P006			
NOM DU CLIENT	NUMERO DU DOSSIER	PIECE OU LOCAL	
OPH77	15LAB0302 03/09/2019	Entrée et Séjour (Rez de chaussée)	
ELEMENT	DESCRIPTIF DU LABORATOIRE	DATE DE PRELEVEMENT	NOM DE L'OPERATEUR
Revêtement souple	Colle bitumineuse noire	03/09/2019	TAVARES Serge
LOCALISATION		RESULTAT	
Sol		Fr3:Amiante détecté (Chrysotile)

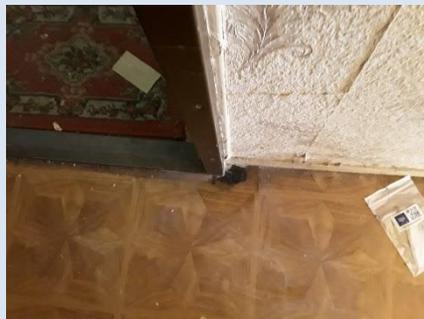
PRELEVEMENT : 15LAB0302P006			
NOM DU CLIENT	NUMERO DU DOSSIER		PIECE OU LOCAL
OPH77	15LAB0302 03/09/2019		Entrée et Séjour (Rez de chaussée)
ELEMENT	DESCRIPTIF DU LABORATOIRE	DATE DE PRELEVEMENT	NOM DE L'OPERATEUR
Revêtement souple	Ragréage gris	03/09/2019	TAVARES Serge
LOCALISATION		RESULTAT	
Sol		Fr4:Amiante non détecté

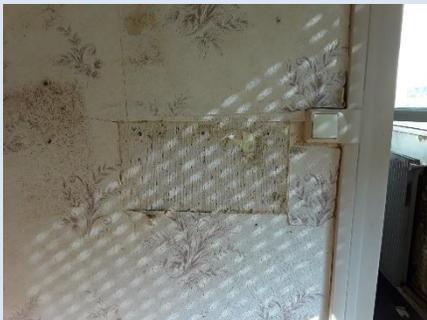
PRELEVEMENT : 15LAB0302P008			
NOM DU CLIENT	NUMERO DU DOSSIER	PIECE OU LOCAL	
OPH77	15LAB0302 03/09/2019	Entrée et Séjour (Rez de chaussée)	
ELEMENT	DESCRIPTIF DU LABORATOIRE	DATE DE PRELEVEMENT	NOM DE L'OPERATEUR
Papier peint	Matériau plâtreux blanc en vrac + papier peint non séparable + peinture non séparable	03/09/2019	TAVARES Serge
LOCALISATION		RESULTAT	
Mur B		Amiante non détecté	
EMPLACEMENT

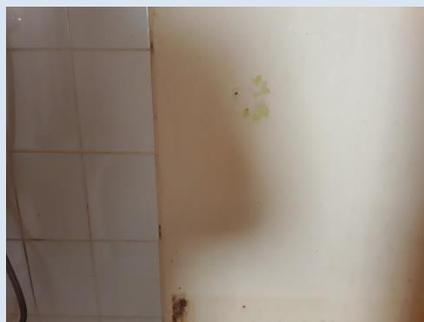
PRELEVEMENT : 15LAB0302P009			
NOM DU CLIENT	NUMERO DU DOSSIER		PIECE OU LOCAL
OPH77	15LAB0302 03/09/2019		Salle de bains (Rez de chaussée)
ELEMENT	DESCRIPTIF DU LABORATOIRE	DATE DE PRELEVEMENT	NOM DE L'OPERATEUR
Enduit / Peinture béton	Enduit plâtreux blanc en vrac + peintures multiples non séparable	03/09/2019	TAVARES Serge
LOCALISATION		RESULTAT	
Mur B		Amiante non détecté

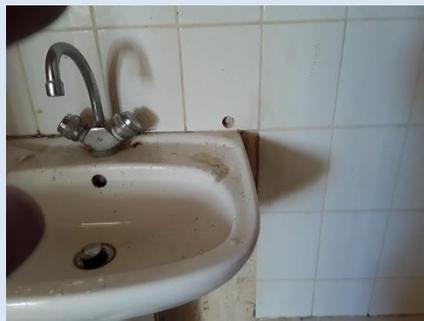
PRELEVEMENT : 15LAB0302P010			
NOM DU CLIENT	NUMERO DU DOSSIER		PIECE OU LOCAL
OPH77	15LAB0302 03/09/2019		Salle de bains (NC)
ELEMENT	DESCRIPTIF DU LABORATOIRE	DATE DE PRELEVEMENT	NOM DE L'OPERATEUR
Colle faïence	Colle beige + matériau beige non séparable	03/09/2019	TAVARES Serge
LOCALISATION		RESULTAT	
Mur A		Fr1:Amiante non détecté

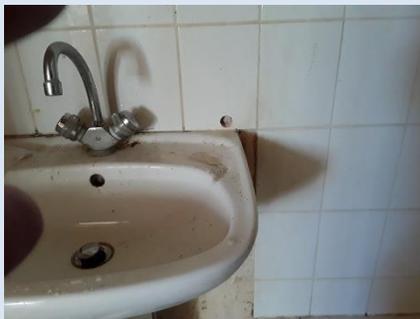
PRELEVEMENT : 15LAB0302P010			
NOM DU CLIENT	NUMERO DU DOSSIER	PIECE OU LOCAL	
OPH77	15LAB0302 03/09/2019	Salle de bains (NC)	
ELEMENT	DESCRIPTIF DU LABORATOIRE	DATE DE PRELEVEMENT	NOM DE L'OPERATEUR
Colle faïence	Carrelage	03/09/2019	TAVARES Serge
LOCALISATION		RESULTAT	
Mur A		Fr2:Amiante non détecté

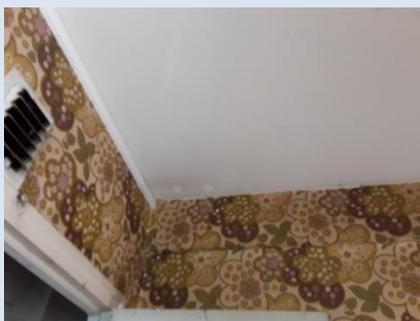
PRELEVEMENT : 15LAB0302P011			
NOM DU CLIENT	NUMERO DU DOSSIER	PIECE OU LOCAL	
OPH77	15LAB0302 03/09/2019	Chambre 2 (Rez de chaussée)	
ELEMENT	DESCRIPTIF DU LABORATOIRE	DATE DE PRELEVEMENT	NOM DE L'OPERATEUR
Enduit / Peinture béton	Enduit plâtreux blanc en vrac + peinture non séparable	03/09/2019	TAVARES Serge
LOCALISATION		RESULTAT	
Plafond		Amiante non détecté
