Rapport de mission de repérage des matériaux et produits contenant de l'amiante avant réalisation de travaux

5 AVENUE DE ROTHSCHILD

MODULE 15LAB0304
77400 LAGNY SUR MARNE

RAPPORT N° :	15LAB0304	Laboratoire d'Analyses :	ITGA
Repérage réalisé le :	19/04/2019	Adresse laboratoire :	3 RUE ARMAND HERPIN LACROIX - CS 46537 35065 RENNES CEDEX
Accompagnateur :		Numéro d'accréditation :	1-5967
Par :	Tristan BRUNOT	Organisme d'assurance professionnelle :	AXA France
N° certificat :	CPDI 3541	Adresse assurance :	313 Terrasses de l'Arche 92727 NANTERRE CEDEX
Date d'obtention :	27/12/2017	N° de contrat d'assurance :	10158549604
Organisme certificateur	I.CERT PARC EDONIA - BAT G - RUE DE LA TERRE VICTORIA - 35760 SAINT GREGOIRE	Date de validité :	31/12/2019

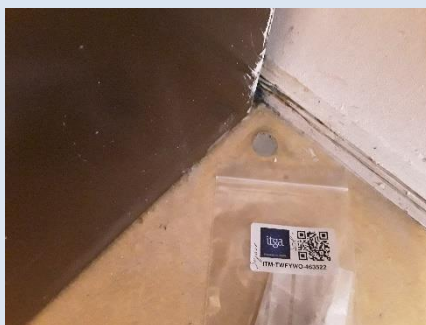
PRELEVEMENT : 15LAB0304P001			
NOM DU CLIENT	NUMERO DU DOSSIER	PIECE OU LOCAL	
OPH77	15LAB0304 19/04/2019	Séjour (RC)	
ELEMENT	DESCRIPTIF DU LABORATOIRE	DATE DE PRELEVEMENT	NOM DE L'OPERATEUR
Revêtement souple	Revêtement souple beige	19/04/2019	BRUNOT Tristan
LOCALISATION		RESULTAT	
Sol		Fr1:Amiante non détecté

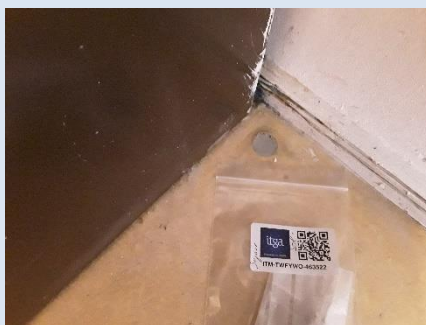
PIECE	ETAGE	ELEMENTS	DESCRIPTIF LABORATOIRE	REPERAGE	Echantillon	METHODE	ETAT	RESULTAT
Séjour	Rez de chaussée	Revêtement souple	Colle bitumineuse noire + colle polymère jaune non séparable + ragréage gris non séparable	Sol	15LAB0304P001	RESULTAT ANALYSE	DEGRADATION PARTIELLE	Fr2:Amiante détecté (Chrysotile)
Placard 1	Rez de chaussée	Revêtement souple	Colle bitumineuse noire + colle polymère jaune non séparable + ragréage gris non séparable	Sol	15LAB0304P002	RESULTAT ANALYSE	DEGRADATION PARTIELLE	Fr2:Amiante détecté (Chrysotile)
Chambre 1	Rez de chaussée	Revêtement souple	Colle bitumineuse noire + colle polymère jaune non séparable + ragréage gris non séparable	Sol	15LAB0304P002	ZPSO	DEGRADATION PARTIELLE	Fr2:Amiante détecté (Chrysotile)
Chambre 2	Rez de chaussée	Revêtement souple	Colle bitumineuse noire + colle polymère jaune non séparable + ragréage gris non séparable	Sol	15LAB0304P002	ZPSO	DEGRADATION PARTIELLE	Fr2:Amiante détecté (Chrysotile)

PRELEVEMENT : 15LAB0304P001			
NOM DU CLIENT	NUMERO DU DOSSIER	PIECE OU LOCAL	
OPH77	15LAB0304 19/04/2019	Séjour (RC)	
ELEMENT	DESCRIPTIF DU LABORATOIRE	DATE DE PRELEVEMENT	NOM DE L'OPERATEUR
Revêtement souple	Colle bitumineuse noire + colle polymère jaune non séparable + ragréage gris non séparable	19/04/2019	BRUNOT Tristan
LOCALISATION		RESULTAT	
Sol		Fr2:Amiante détecté (Chrysotile)

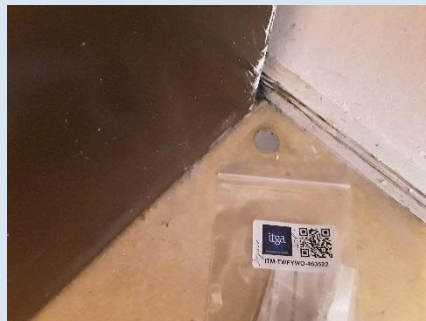
PRELEVEMENT : 15LAB0304P001			
NOM DU CLIENT	NUMERO DU DOSSIER	PIECE OU LOCAL	
OPH77	15LAB0304 19/04/2019	Séjour (RC)	
ELEMENT	DESCRIPTIF DU LABORATOIRE	DATE DE PRELEVEMENT	NOM DE L'OPERATEUR
Revêtement souple	Matériau compact beige hétérogène	19/04/2019	BRUNOT Tristan
LOCALISATION		RESULTAT	
Sol		Fr3:Amiante non détecté

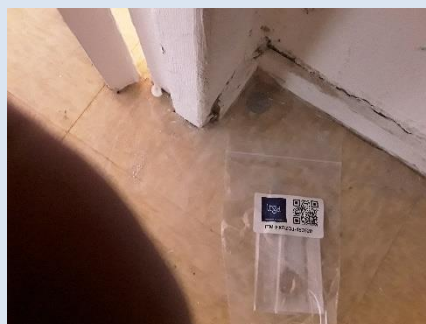
PRELEVEMENT : 15LAB0304P002			
NOM DU CLIENT	NUMERO DU DOSSIER	PIECE OU LOCAL	
OPH77	15LAB0304 19/04/2019	Placard 1 (RC)	
ELEMENT	DESCRIPTIF DU LABORATOIRE	DATE DE PRELEVEMENT	NOM DE L'OPERATEUR
Revêtement souple	Revêtement souple beige	19/04/2019	BRUNOT Tristan
LOCALISATION		RESULTAT	
Sol		Fr1:Amiante non détecté

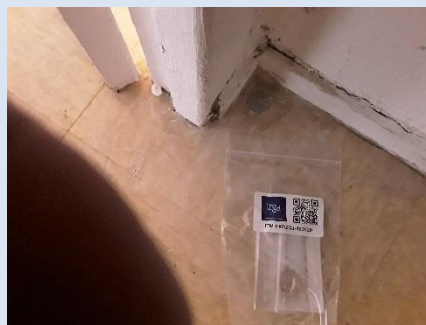
Placard 2	Rez de chaussée	Revêtement souple	Colle bitumineuse noire + colle polymère jaune non séparable + ragréage gris non séparable	Sol	15LAB0304P002	ZPSO	DEGRADATION PARTIELLE	Fr2:Amiante détecté (Chrysotile)

PRELEVEMENT : 15LAB0304P002			
NOM DU CLIENT	NUMERO DU DOSSIER	PIECE OU LOCAL	
OPH77	15LAB0304 19/04/2019	Placard 1 (RC)	
ELEMENT	DESCRIPTIF DU LABORATOIRE	DATE DE PRELEVEMENT	NOM DE L'OPERATEUR
Revêtement souple	Colle bitumineuse noire + colle polymère jaune non séparable + ragréage gris non séparable	19/04/2019	BRUNOT Tristan
LOCALISATION		RESULTAT	
Sol		Fr2:Amiante détecté (Chrysotile)

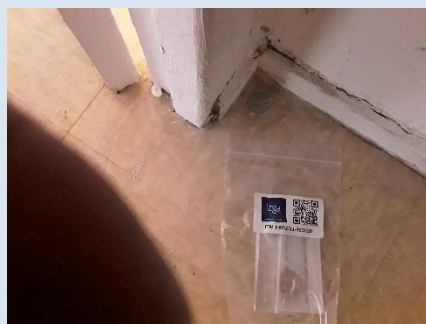
PRELEVEMENT : 15LAB0304P002			
NOM DU CLIENT	NUMERO DU DOSSIER	PIECE OU LOCAL	
OPH77	15LAB0304 19/04/2019	Placard 1 (RC)	
ELEMENT	DESCRIPTIF DU LABORATOIRE	DATE DE PRELEVEMENT	NOM DE L'OPERATEUR
Revêtement souple	Matériau compact gris	19/04/2019	BRUNOT Tristan
LOCALISATION		RESULTAT	
Sol		Fr3:Amiante non détecté

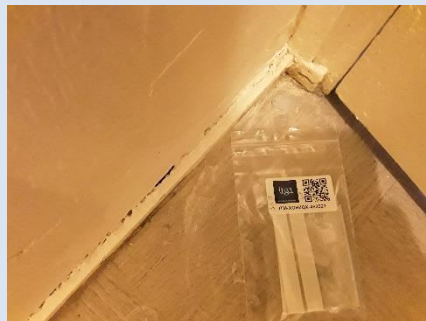
PRELEVEMENT : 15LAB0304P003			
NOM DU CLIENT	NUMERO DU DOSSIER		PIECE OU LOCAL
OPH77	15LAB0304 19/04/2019		Salle d'eau (RC)
ELEMENT	DESCRIPTIF DU LABORATOIRE	DATE DE PRELEVEMENT	NOM DE L'OPERATEUR
Revêtement souple	Revêtement souple beige	19/04/2019	BRUNOT Tristan
LOCALISATION		RESULTAT	
Sol		Fr1:Amiante non détecté

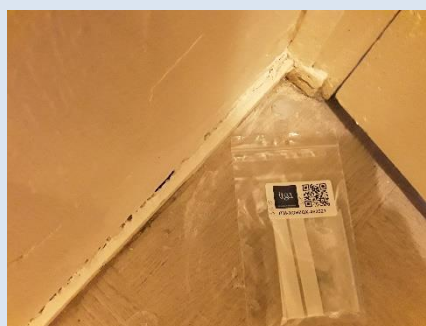
PRELEVEMENT : 15LAB0304P003			
NOM DU CLIENT	NUMERO DU DOSSIER		PIECE OU LOCAL
OPH77	15LAB0304 19/04/2019		Salle d'eau (RC)
ELEMENT	DESCRIPTIF DU LABORATOIRE	DATE DE PRELEVEMENT	NOM DE L'OPERATEUR
Revêtement souple	Revêtement cassant bleu	19/04/2019	BRUNOT Tristan
LOCALISATION		RESULTAT	
Sol		Fr2:Amiante non détecté

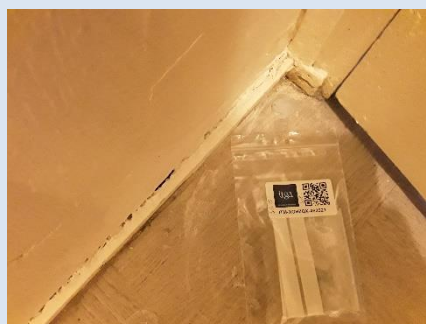
PIECE	ETAGE	ELEMENTS	DESCRIPTIF LABORATOIRE	REPERAGE	Echantillon	METHODE	ETAT	RESULTAT
Salle d'eau	Rez de chaussée	Revêtement souple	Colle bitumineuse noire + colle polymère jaune non séparable + ragréage gris non séparable	Sol	15LAB0304P003	RESULTAT ANALYSE	DEGRADATION PARTIELLE	Fr3:Amiante détecté (Chrysotile)
Cuisine	Rez de chaussée	Revêtement souple	Colle bitumineuse noire + colle polymère jaune non séparable + ragréage gris non séparable	Sol	15LAB0304P003	ZPSO	DEGRADATION PARTIELLE	Fr3:Amiante détecté (Chrysotile)
WC	Rez de chaussée	Revêtement souple	Colle bitumineuse noire + colle polymère jaune non séparable + ragréage gris non séparable	Sol	15LAB0304P003	ZPSO	DEGRADATION PARTIELLE	Fr3:Amiante détecté (Chrysotile)

PRELEVEMENT : 15LAB0304P003			
NOM DU CLIENT	NUMERO DU DOSSIER	PIECE OU LOCAL	
OPH77	15LAB0304 19/04/2019	Salle d'eau (RC)	
ELEMENT	DESCRIPTIF DU LABORATOIRE	DATE DE PRELEVEMENT	NOM DE L'OPERATEUR
Revêtement souple	Colle bitumineuse noire + colle polymère jaune non séparable + ragréage gris non séparable	19/04/2019	BRUNOT Tristan
LOCALISATION		RESULTAT	
Sol		Fr3:Amiante détecté (Chrysotile)

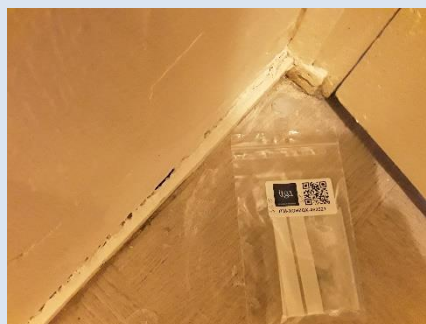
PRELEVEMENT : 15LAB0304P003			
NOM DU CLIENT	NUMERO DU DOSSIER	PIECE OU LOCAL	
OPH77	15LAB0304 19/04/2019	Salle d'eau (RC)	
ELEMENT	DESCRIPTIF DU LABORATOIRE	DATE DE PRELEVEMENT	NOM DE L'OPERATEUR
Revêtement souple	Matériau compact gris hétérogène	19/04/2019	BRUNOT Tristan
LOCALISATION		RESULTAT	
Sol		Fr4:Amiante non détecté

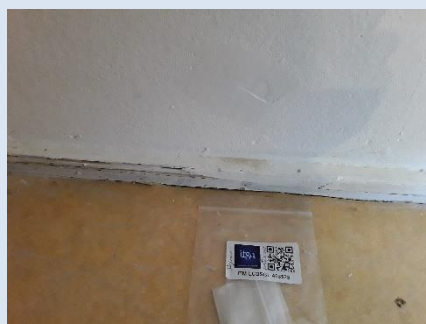
PRELEVEMENT : 15LAB0304P004

NOM DU CLIENT	NUMERO DU DOSSIER	PIECE OU LOCAL	
OPH77	15LAB0304 19/04/2019	Séjour (RC)	
ELEMENT	DESCRIPTIF DU LABORATOIRE	DATE DE PRELEVEMENT	NOM DE L'OPERATEUR
Enduit / Peinture béton	Enduit gris en vrac + peinture non séparable	19/04/2019	BRUNOT Tristan
LOCALISATION		RESULTAT	
Mur A		Amiante non détecté

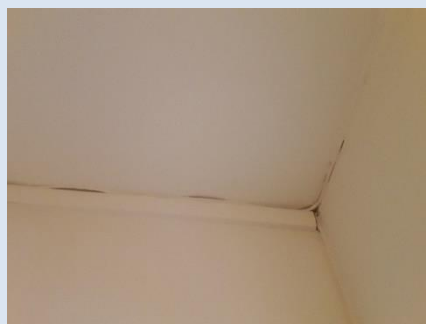
PRELEVEMENT : 15LAB0304P005

NOM DU CLIENT	NUMERO DU DOSSIER	PIECE OU LOCAL	
OPH77	15LAB0304 19/04/2019	Séjour (RC)	
ELEMENT	DESCRIPTIF DU LABORATOIRE	DATE DE PRELEVEMENT	NOM DE L'OPERATEUR
Enduit / Peinture béton	Enduit gris en vrac + peinture non séparable	19/04/2019	BRUNOT Tristan
LOCALISATION		RESULTAT	
Plafond		Amiante non détecté

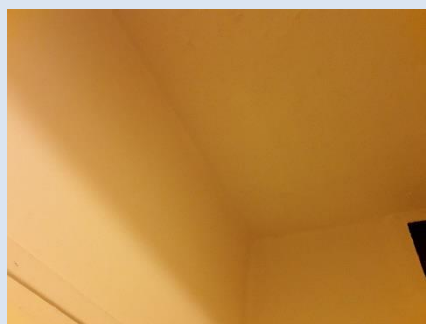
PRELEVEMENT : 15LAB0304P006			
NOM DU CLIENT	NUMERO DU DOSSIER	PIECE OU LOCAL	
OPH77	15LAB0304 19/04/2019	Salle d'eau (RC)	
ELEMENT	DESCRIPTIF DU LABORATOIRE	DATE DE PRELEVEMENT	NOM DE L'OPERATEUR
Enduit / Peinture béton	Enduit plâtreux blanc en vrac + peintures multiples non séparable	19/04/2019	BRUNOT Tristan
LOCALISATION		RESULTAT	
Plafond		Amiante non détecté

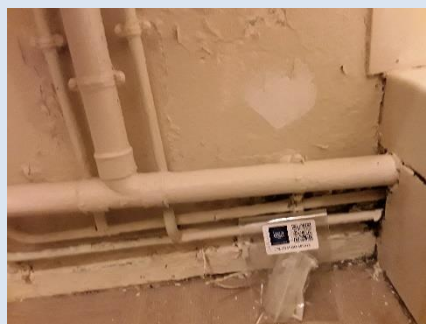
PRELEVEMENT : 15LAB0304P007			
NOM DU CLIENT	NUMERO DU DOSSIER	PIECE OU LOCAL	
OPH77	15LAB0304 19/04/2019	Salle d'eau (RC)	
ELEMENT	DESCRIPTIF DU LABORATOIRE	DATE DE PRELEVEMENT	NOM DE L'OPERATEUR
Enduit / Peinture béton	Enduit plâtreux blanc en vrac + peinture non séparable + matériau gris en vrac non séparable	19/04/2019	BRUNOT Tristan
LOCALISATION		RESULTAT	
Mur B		Amiante non détecté
