Rapport de mission de repérage des matériaux et produits contenant de l'amiante avant réalisation de travaux

5 AVENUE DE ROTHSCHILD

MODULE 15LAB0304
77400 LAGNY SUR MARNE

RAPPORT N° :	15LAB0304	Laboratoire d'Analyses :	ITGA
Repérage réalisé le :	19/04/2019	Adresse laboratoire :	3 RUE ARMAND HERPIN LACROIX - CS 46537 35065 RENNES CEDEX
Accompagnateur :		Numéro d'accréditation :	1-5967
Par :	Tristan BRUNOT	Organisme d'assurance professionnelle :	AXA France
N° certificat :	CPDI 3541	Adresse assurance :	313 Terrasses de l'Arche 92727 NANTERRE CEDEX
Date d'obtention :	27/12/2017	N° de contrat d'assurance :	10158549604
Organisme certificateur	I.CERT PARC EDONIA - BAT G - RUE DE LA TERRE VICTORIA - 35760 SAINT GREGOIRE	Date de validité :	31/12/2019

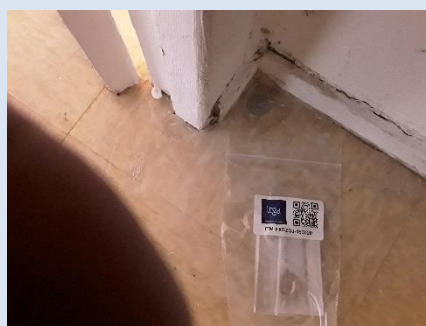
PRELEVEMENT : 15LAB0304P002			
NOM DU CLIENT	NUMERO DU DOSSIER	PIECE OU LOCAL	
OPH77	15LAB0304 19/04/2019	Placard 1 (RC)	
ELEMENT	DESCRIPTIF DU LABORATOIRE	DATE DE PRELEVEMENT	NOM DE L'OPERATEUR
Revêtement souple	Revêtement souple beige	19/04/2019	BRUNOT Tristan
LOCALISATION		RESULTAT	
Sol		Fr1:Amiante non détecté

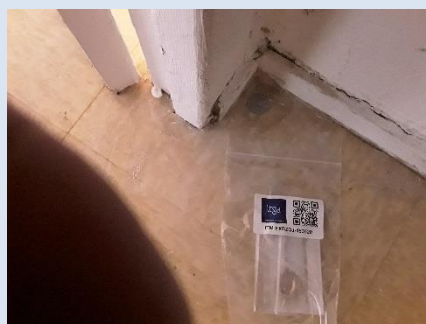
PRELEVEMENT : 15LAB0304P002			
NOM DU CLIENT	NUMERO DU DOSSIER	PIECE OU LOCAL	
OPH77	15LAB0304 19/04/2019	Placard 1 (RC)	
ELEMENT	DESCRIPTIF DU LABORATOIRE	DATE DE PRELEVEMENT	NOM DE L'OPERATEUR
Revêtement souple	Colle bitumineuse noire + colle polymère jaune non séparable + ragréage gris non séparable	19/04/2019	BRUNOT Tristan
LOCALISATION		RESULTAT	
Sol		Fr2:Amiante détecté (Chrysotile)
