## Rapport de mission de repérage des matériaux et produits contenant de l'amiante avant réalisation de travaux

Norme NF X 46-020 V .2017

7 AV DE ROTHSCHILD

77400 LAGNY SUR MARNE

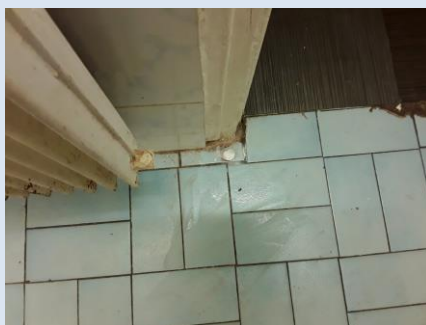
PRELEVEMENT : 15LAC0401P001			
NOM DU CLIENT	NUMERO DU DOSSIER		PIECE OU LOCAL
OPH77	15LAC0401 01/08/2019		Salle de bains (Rez de chaussée)
ELEMENT	DESCRIPTIF DU LABORATOIRE	DATE DE PRELEVEMENT	NOM DE L'OPERATEUR
Colle carrelage	Carrelage	01/08/2019	TAVARES Serge
LOCALISATION		RESULTAT	
Sol		AmianteNonDetecte

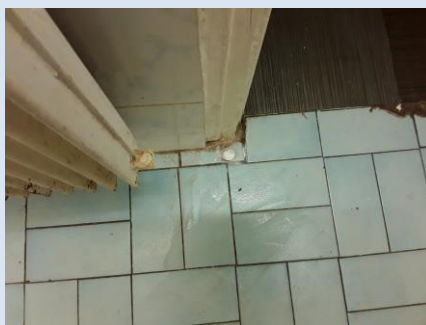
PRELEVEMENT : 15LAC0401P001			
NOM DU CLIENT	NUMERO DU DOSSIER		PIECE OU LOCAL
OPH77	15LAC0401 01/08/2019		Salle de bains (Rez de chaussée)
ELEMENT	DESCRIPTIF DU LABORATOIRE	DATE DE PRELEVEMENT	NOM DE L'OPERATEUR
Colle carrelage	Colle beige + matériau beige en vrac avec poussières non séparable	01/08/2019	TAVARES Serge
LOCALISATION		RESULTAT	
Sol		AmianteNonDetecte

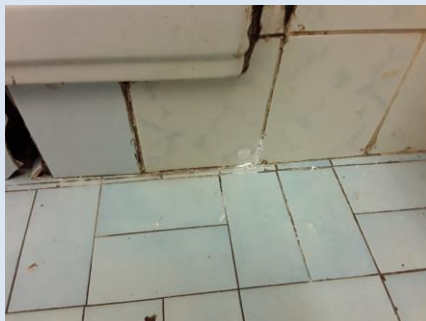
PRELEVEMENT : 15LAC0401P002			
NOM DU CLIENT	NUMERO DU DOSSIER	PIECE OU LOCAL	
OPH77	15LAC0401 01/08/2019	Salle de bains (Rez de chaussée)	
ELEMENT	DESCRIPTIF DU LABORATOIRE	DATE DE PRELEVEMENT	NOM DE L'OPERATEUR
Colle faïence	Carrelage	01/08/2019	TAVARES Serge
LOCALISATION		RESULTAT	
Mur C		AmianteNonDetecte

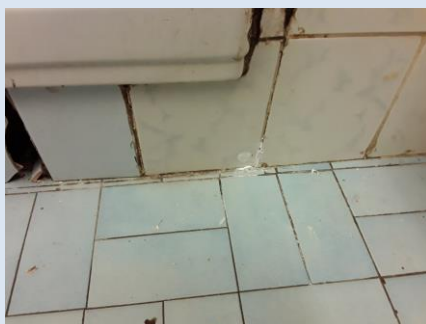
PRELEVEMENT : 15LAC0401P002			
NOM DU CLIENT	NUMERO DU DOSSIER	PIECE OU LOCAL	
OPH77	15LAC0401 01/08/2019	Salle de bains (Rez de chaussée)	
ELEMENT	DESCRIPTIF DU LABORATOIRE	DATE DE PRELEVEMENT	NOM DE L'OPERATEUR
Colle faïence	Colle grise	01/08/2019	TAVARES Serge
LOCALISATION		RESULTAT	
Mur C		AmianteNonDetecte

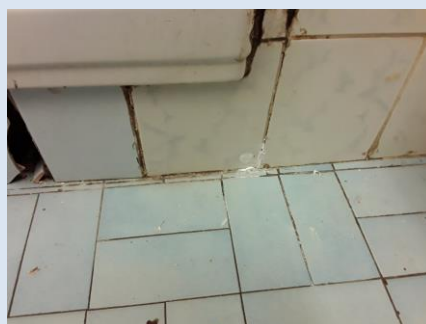
PRELEVEMENT : 15LAC0401P002			
NOM DU CLIENT	NUMERO DU DOSSIER		PIECE OU LOCAL
OPH77	15LAC0401 01/08/2019		Salle de bains (Rez de chaussée)
ELEMENT	DESCRIPTIF DU LABORATOIRE	DATE DE PRELEVEMENT	NOM DE L'OPERATEUR
Colle faïence	Couche plâtreuse beige + peinture en faible quantité en vrac non séparable	01/08/2019	TAVARES Serge
LOCALISATION		RESULTAT	
Mur C		AmianteNonDetecte

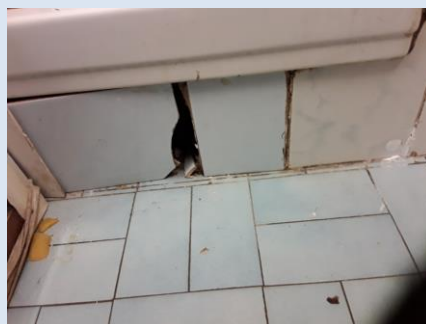
PRELEVEMENT : 15LAC0401P003			
NOM DU CLIENT	NUMERO DU DOSSIER		PIECE OU LOCAL
OPH77	15LAC0401 01/08/2019		Salle de bains (NC)
ELEMENT	DESCRIPTIF DU LABORATOIRE	DATE DE PRELEVEMENT	NOM DE L'OPERATEUR
Colle faïence	Carrelage	01/08/2019	TAVARES Serge
LOCALISATION		RESULTAT	
Mur C		AmianteNonDetecte

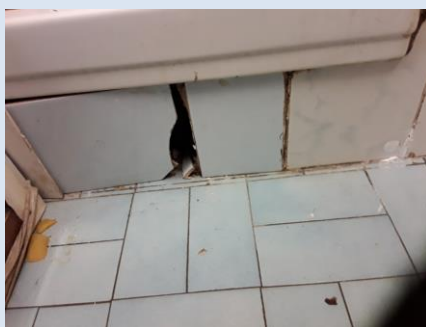
**PRELEVEMENT : 15LAC0401P003**

NOM DU CLIENT	NUMERO DU DOSSIER	PIECE OU LOCAL	
OPH77	15LAC0401 01/08/2019	Salle de bains (NC)	
ELEMENT	DESCRIPTIF DU LABORATOIRE	DATE DE PRELEVEMENT	NOM DE L'OPERATEUR
Colle faïence	Colle beige + papier avec poussières non séparable	01/08/2019	TAVARES Serge
LOCALISATION		RESULTAT	
Mur C		AmianteNonDetecte

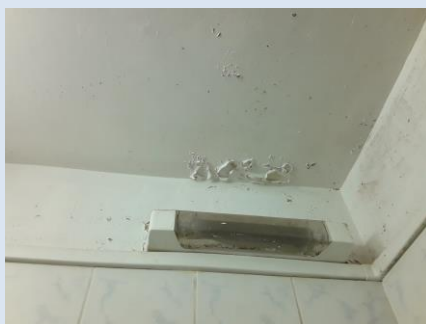
**PRELEVEMENT : 15LAC0401P004**

NOM DU CLIENT	NUMERO DU DOSSIER	PIECE OU LOCAL	
OPH77	15LAC0401 01/08/2019	Salle de bains (Rez de chaussée)	
ELEMENT	DESCRIPTIF DU LABORATOIRE	DATE DE PRELEVEMENT	NOM DE L'OPERATEUR
Enduit / Peinture béton	Peintures multiples non séparable + enduit plâtreux blanc en vrac non séparable + matériau beige en vrac non séparable	01/08/2019	TAVARES Serge
LOCALISATION		RESULTAT	
Plafond		AmianteNonDetecte
