## Rapport de mission de repérage des matériaux et produits contenant de l'amiante avant réalisation de travaux

Norme NF X 46-020 V .2017

8 AV DE ROTHSCHILD

77400 LAGNY SUR MARNE

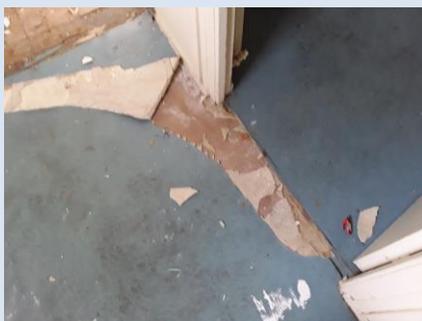
PRELEVEMENT : 15LAD0102P001			
NOM DU CLIENT	NUMERO DU DOSSIER	PIECE OU LOCAL	
OPH77	15LAD0102 01/10/2019	Cuisine (Rez de chaussée)	
ELEMENT	DESCRIPTIF DU LABORATOIRE	DATE DE PRELEVEMENT	NOM DE L'OPERATEUR
Revêtement souple	Revêtement souple bleu	01/10/2019	RHENZOUR Abdessamad
LOCALISATION		RESULTAT	
Sol		Fr1:Amiante non détecté

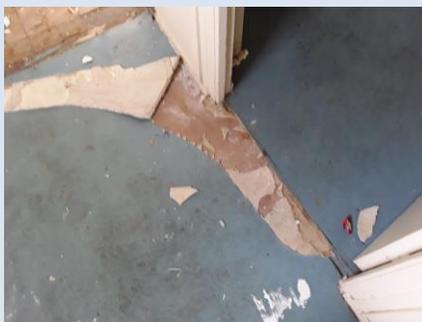
PRELEVEMENT : 15LAD0102P001			
NOM DU CLIENT	NUMERO DU DOSSIER	PIECE OU LOCAL	
OPH77	15LAD0102 01/10/2019	Cuisine (Rez de chaussée)	
ELEMENT	DESCRIPTIF DU LABORATOIRE	DATE DE PRELEVEMENT	NOM DE L'OPERATEUR
Revêtement souple	Colle polymère jaune non séparable + colle bitumineuse noire en faible quantité + ragréage rose non séparable	01/10/2019	RHENZOUR Abdessamad
LOCALISATION		RESULTAT	
Sol		Fr2:Amiante détecté (Chrysotile)

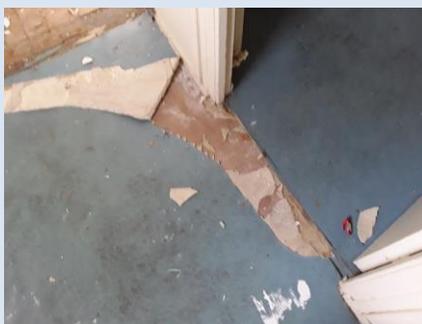
**PRELEVEMENT : 15LAD0102P001**

NOM DU CLIENT	NUMERO DU DOSSIER	PIECE OU LOCAL	
OPH77	15LAD0102 01/10/2019	Cuisine (Rez de chaussée)	
ELEMENT	DESCRIPTIF DU LABORATOIRE	DATE DE PRELEVEMENT	NOM DE L'OPERATEUR
Revêtement souple	Dalle dure cassante grise	01/10/2019	RHENZOUR Abdessamad
LOCALISATION		RESULTAT	
Sol		Fr3:Amiante non détecté

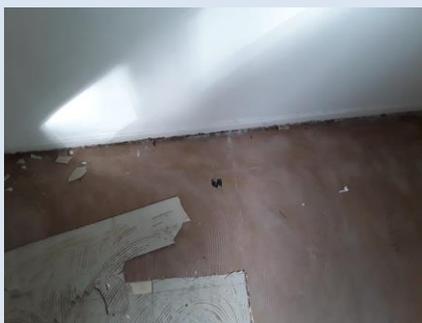
**PRELEVEMENT : 15LAD0102P002**

NOM DU CLIENT	NUMERO DU DOSSIER	PIECE OU LOCAL	
OPH77	15LAD0102 01/10/2019	Chambre 1 (Rez de chaussée)	
ELEMENT	DESCRIPTIF DU LABORATOIRE	DATE DE PRELEVEMENT	NOM DE L'OPERATEUR
Revêtement souple	Revêtement souple orange	01/10/2019	RHENZOUR Abdessamad
LOCALISATION		RESULTAT	
Sol		Fr1:Amiante non détecté

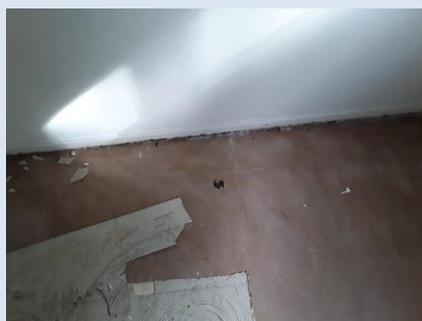
PRELEVEMENT : 15LAD0102P002			
NOM DU CLIENT	NUMERO DU DOSSIER		PIECE OU LOCAL
OPH77	15LAD0102 01/10/2019		Chambre 1 (Rez de chaussée)
ELEMENT	DESCRIPTIF DU LABORATOIRE	DATE DE PRELEVEMENT	NOM DE L'OPERATEUR
Revêtement souple	Colle polymère jaune non séparable + dalle dure cassante beige	01/10/2019	RHENZOUR Abdessamad
LOCALISATION		RESULTAT	
Sol		Fr2:Amiante non détecté

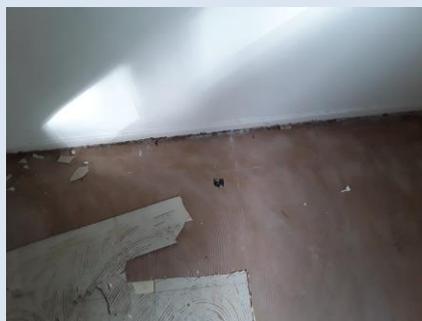
PRELEVEMENT : 15LAD0102P002			
NOM DU CLIENT	NUMERO DU DOSSIER		PIECE OU LOCAL
OPH77	15LAD0102 01/10/2019		Chambre 1 (Rez de chaussée)
ELEMENT	DESCRIPTIF DU LABORATOIRE	DATE DE PRELEVEMENT	NOM DE L'OPERATEUR
Revêtement souple	Colle polymère jaune non séparable + ragréage rose	01/10/2019	RHENZOUR Abdessamad
LOCALISATION		RESULTAT	
Sol		Fr3:Amiante non détecté

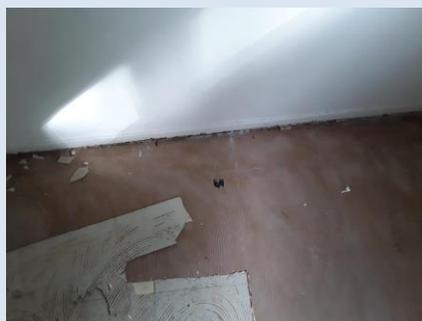
PRELEVEMENT : 15LAD0102P002			
NOM DU CLIENT	NUMERO DU DOSSIER	PIECE OU LOCAL	
OPH77	15LAD0102 01/10/2019	Chambre 1 (Rez de chaussée)	
ELEMENT	DESCRIPTIF DU LABORATOIRE	DATE DE PRELEVEMENT	NOM DE L'OPERATEUR
Revêtement souple	Colle bitumineuse noire	01/10/2019	RHENZOUR Abdessamad
LOCALISATION		RESULTAT	
Sol		Fr4:Amiante détecté (Chrysotile)

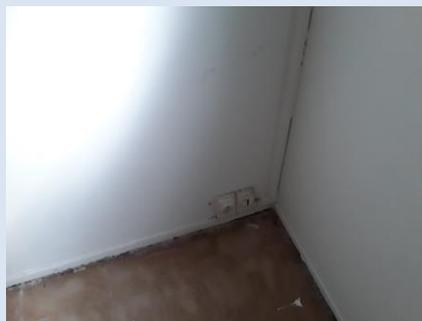
PRELEVEMENT : 15LAD0102P003			
NOM DU CLIENT	NUMERO DU DOSSIER	PIECE OU LOCAL	
OPH77	15LAD0102 01/10/2019	Chambre 1 (Rez de chaussée)	
ELEMENT	DESCRIPTIF DU LABORATOIRE	DATE DE PRELEVEMENT	NOM DE L'OPERATEUR
Enduit / Peinture béton	Peinture non séparable + enduit gris en vrac	01/10/2019	RHENZOUR Abdessamad
LOCALISATION		RESULTAT	
Mur A		Amiante non détecté

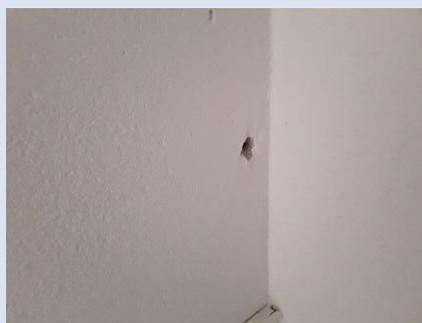
PRELEVEMENT : 15LAD0102P004			
NOM DU CLIENT	NUMERO DU DOSSIER	PIECE OU LOCAL	
OPH77	15LAD0102 01/10/2019	Placard 1 (Rez de chaussée)	
ELEMENT	DESCRIPTIF DU LABORATOIRE	DATE DE PRELEVEMENT	NOM DE L'OPERATEUR
Enduit / Peinture béton	Peintures multiples non séparable + matériau souple incolore avec poussières non séparable + enduit plâtreux blanc en vrac + matériau gris en faible quantité en vrac non séparable	01/10/2019	RHENZOUR Abdessamad
LOCALISATION		RESULTAT	
Mur A		Amiante non détecté

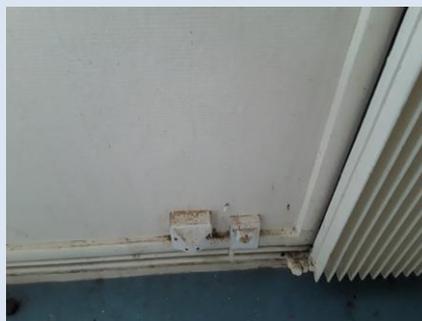
PRELEVEMENT : 15LAD0102P005			
NOM DU CLIENT	NUMERO DU DOSSIER	PIECE OU LOCAL	
OPH77	15LAD0102 01/10/2019	Cuisine (Rez de chaussée)	
ELEMENT	DESCRIPTIF DU LABORATOIRE	DATE DE PRELEVEMENT	NOM DE L'OPERATEUR
Enduit / Peinture béton	Peintures multiples non séparable + enduit gris en vrac hétérogène	01/10/2019	RHENZOUR Abdessamad
LOCALISATION		RESULTAT	
Mur A		Amiante non détecté

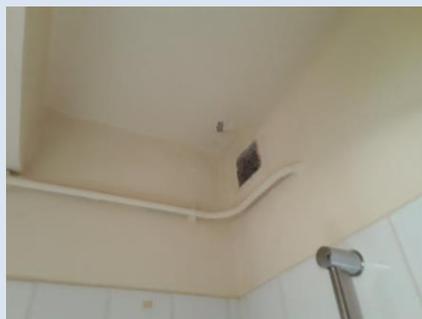
PRELEVEMENT : 15LAD0102P006			
NOM DU CLIENT	NUMERO DU DOSSIER	PIECE OU LOCAL	
OPH77	15LAD0102 01/10/2019	Salle d'eau (Rez de chaussée)	
ELEMENT	DESCRIPTIF DU LABORATOIRE	DATE DE PRELEVEMENT	NOM DE L'OPERATEUR
Enduit / Peinture béton	Peinture non séparable + enduit plâtreux blanc en vrac	01/10/2019	RHENZOUR Abdessamad
LOCALISATION		RESULTAT	
Plafond		Amiante non détecté
