## Rapport de mission de repérage des matériaux et produits contenant de l'amiante avant réalisation de travaux

**Référence : RAAT\_15LAD0104\_20210608**

Bien : Appartement

Adresse : 8 avenue DE ROTHSHILD 77400 LAGNY-SUR-MARNE

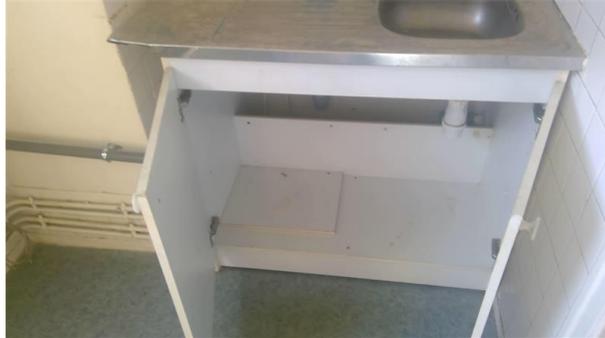
**ANNEXE : Fiches d'identification et de cotation**
**ELEMENT : Evier**
**Emplacement**

Nom du client	Numéro de dossier	Localisation
HABITAT 77 OPH DE SEINE DE MARNE	RAAT_15LAD0104_20210608	1er - Cuisine Evier - E
Nom de l'opérateur	Date de prélèvement	Matériau
Rabah AYOUAZ		Tampon bitumineux
Résultat amiante		
Néant		
Commentaires		
Absence de tampon

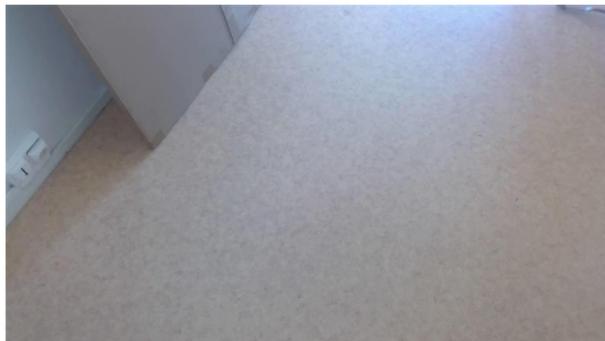
**PRELEVEMENT : P001**
**Emplacement**

Nom du client	Numéro de dossier	Localisation
HABITAT 77 OPH DE SEINE DE MARNE	RAAT_15LAD0104_20210608	1er - Séjour Plancher - Sol
Nom de l'opérateur	Date de prélèvement	Matériau
Rabah AYOUAZ	08/06/2021	Colle - Linoleum
Résultat amiante		
absence d'amiante

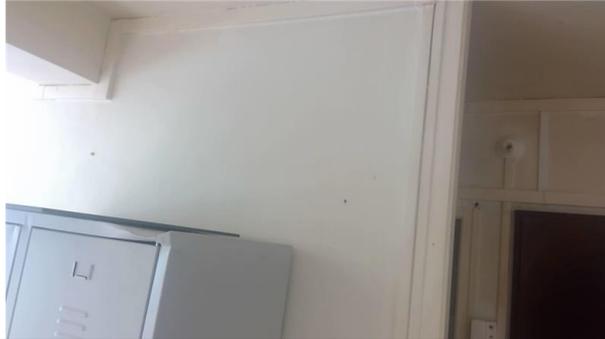
### PRELEVEMENT : P002

Nom du client	Numéro de dossier	Localisation
HABITAT 77 OPH DE SEINE DE MARNE	RAAT_15LAD0104_20210608	1er - Séjour Cloisons - A, C
Nom de l'opérateur	Date de prélèvement	Matériau
Rabah AYOUAZ	08/06/2021	Enduit / Plâtre - Peinture
<b>Résultat amiante</b>		
absence d'amiante

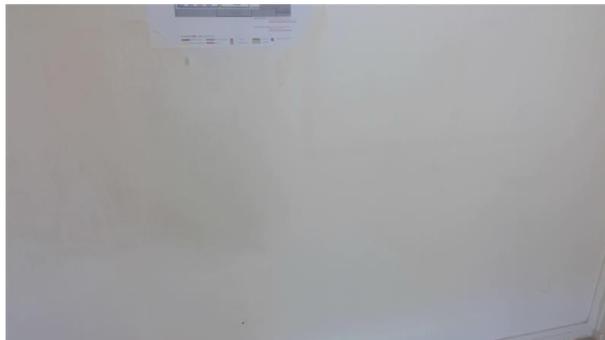
### PRELEVEMENT : P003

Nom du client	Numéro de dossier	Localisation
HABITAT 77 OPH DE SEINE DE MARNE	RAAT_15LAD0104_20210608	1er - Séjour Mur - B
Nom de l'opérateur	Date de prélèvement	Matériau
Rabah AYOUAZ	08/06/2021	Enduit / Plâtre - Peinture
<b>Résultat amiante</b>		
absence d'amiante

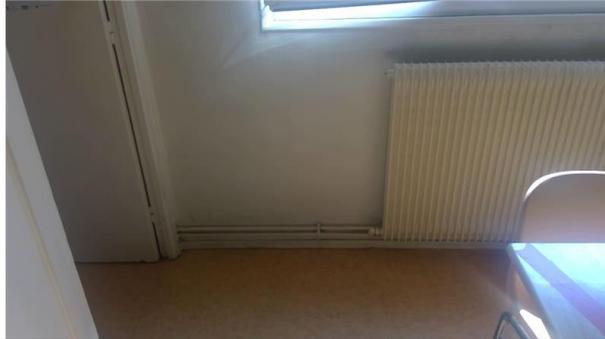
### PRELEVEMENT : P004

Nom du client	Numéro de dossier	Localisation
HABITAT 77 OPH DE SEINE DE MARNE	RAAT_15LAD0104_20210608	1er - Séjour mur façade - D
Nom de l'opérateur	Date de prélèvement	Matériau
Rabah AYOUAZ	08/06/2021	Enduit / Plâtre - Peinture
<b>Résultat amiante</b>		
absence d'amiante

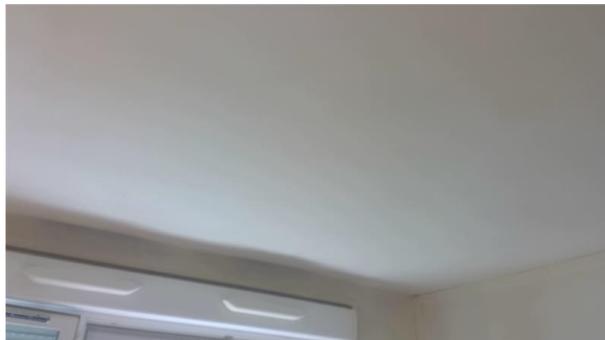
### PRELEVEMENT : P005

Nom du client	Numéro de dossier	Localisation
HABITAT 77 OPH DE SEINE DE MARNE	RAAT_15LAD0104_20210608	1er - Séjour Plafond - Plafond
Nom de l'opérateur	Date de prélèvement	Matériau
Rabah AYOUAZ	08/06/2021	Enduit / Plâtre - Peinture
<b>Résultat amiante</b>		
absence d'amiante

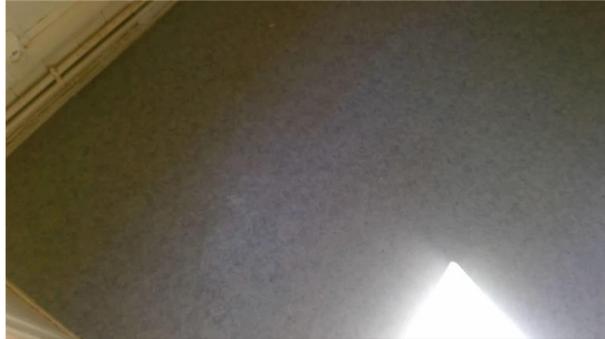
### PRELEVEMENT : P006

Nom du client	Numéro de dossier	Localisation
HABITAT 77 OPH DE SEINE DE MARNE	RAAT_15LAD0104_20210608	1er - Cuisine Plancher - Sol
Nom de l'opérateur	Date de prélèvement	Matériau
Rabah AYOUAZ	08/06/2021	Colle - Linoleum
<b>Résultat amiante</b>		
absence d'amiante

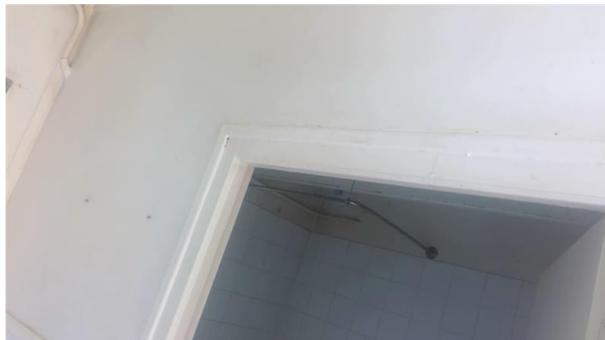
### PRELEVEMENT : P007

Nom du client	Numéro de dossier	Localisation
HABITAT 77 OPH DE SEINE DE MARNE	RAAT_15LAD0104_20210608	1er - Cuisine Cloisons - A, F, G, H
Nom de l'opérateur	Date de prélèvement	Matériau
Rabah AYOUAZ	08/06/2021	Enduit / Plâtre - Peinture
<b>Résultat amiante</b>		
absence d'amiante

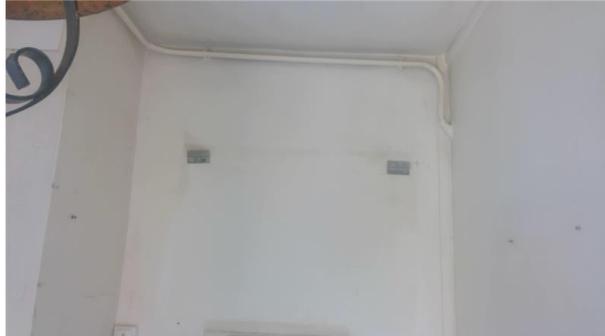
### PRELEVEMENT : P008

Nom du client	Numéro de dossier	Localisation
HABITAT 77 OPH DE SEINE DE MARNE	RAAT_15LAD0104_20210608	1er - Cuisine Mur - C, D, E
Nom de l'opérateur	Date de prélèvement	Matériau
Rabah AYOUAZ	08/06/2021	Enduit / Plâtre - Peinture
<b>Résultat amiante</b>		
absence d'amiante

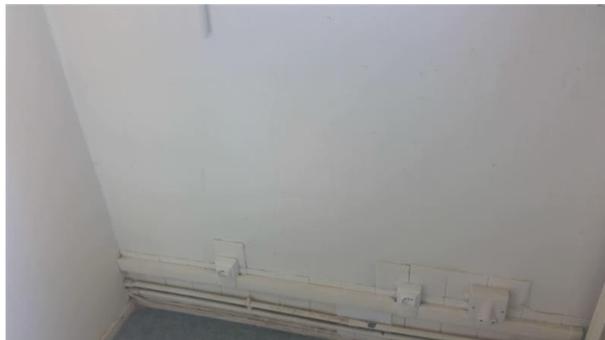
### PRELEVEMENT : P009

Nom du client	Numéro de dossier	Localisation
HABITAT 77 OPH DE SEINE DE MARNE	RAAT_15LAD0104_20210608	1er - Cuisine Mur façade - B
Nom de l'opérateur	Date de prélèvement	Matériau
Rabah AYOUAZ	08/06/2021	Enduit / Plâtre - Peinture
<b>Résultat amiante</b>		
absence d'amiante

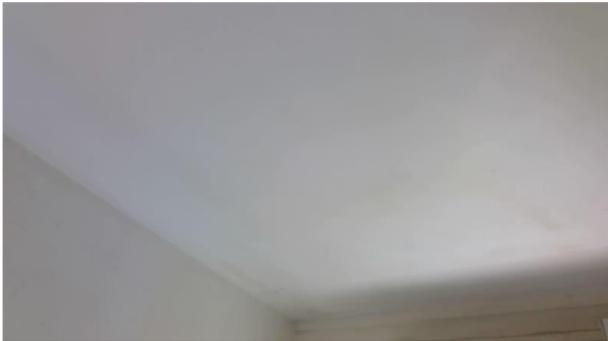
PRELEVEMENT : P010		
Emplacement

Nom du client	Numéro de dossier	Localisation
HABITAT 77 OPH DE SEINE DE MARNE	RAAT_15LAD0104_20210608	1er - Cuisine Plafond - Plafond
Nom de l'opérateur	Date de prélèvement	Matériau
Rabah AYOUAZ	08/06/2021	Enduit / Plâtre - Peinture
Résultat amiante		
absence d'amiante

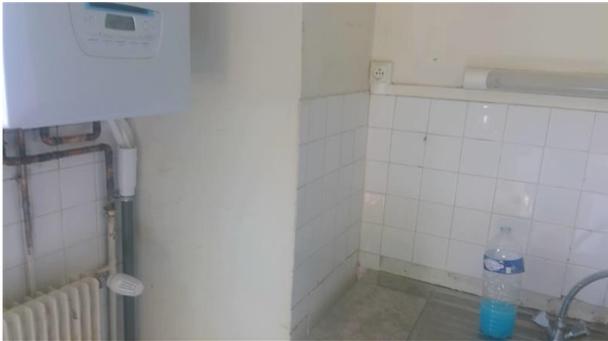
PRELEVEMENT : P011		
Emplacement

Nom du client	Numéro de dossier	Localisation
HABITAT 77 OPH DE SEINE DE MARNE	RAAT_15LAD0104_20210608	1er - Cuisine Mur - B.D.E.F
Nom de l'opérateur	Date de prélèvement	Matériau
Rabah AYOUAZ	08/06/2021	Colle - Faïence
Résultat amiante		
absence d'amiante

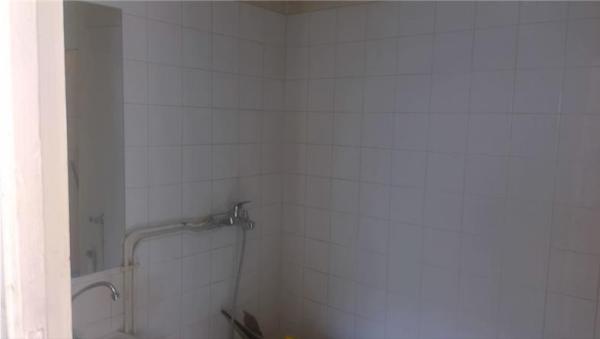
**PRELEVEMENT : P012**

Nom du client	Numéro de dossier	Localisation
HABITAT 77 OPH DE SEINE DE MARNE	RAAT_15LAD0104_20210608	1er - Salle d'eau Mur - B.C
Nom de l'opérateur	Date de prélèvement	Matériau
Rabah AYOUAZ	08/06/2021	Colle - Faïence
Résultat amiante		
absence d'amiante
