## Rapport de mission de repérage des matériaux et produits contenant de l'amiante avant réalisation de travaux

Norme NF X 46-020 V .2017

8 AV DE ROTHSCHILD

77400 LAGNY SUR MARNE

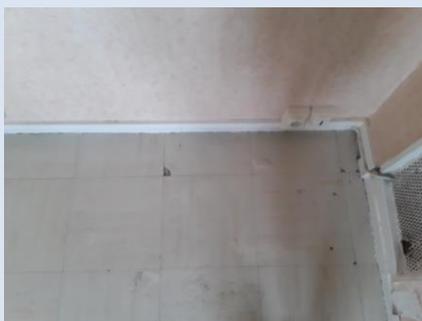
PRELEVEMENT : 15LAD0301P001			
NOM DU CLIENT	NUMERO DU DOSSIER		PIECE OU LOCAL
OPH77	15LAD0301 04/10/2019		Entrée et Séjour (Rez de chaussée)
ELEMENT	DESCRIPTIF DU LABORATOIRE	DATE DE PRELEVEMENT	NOM DE L'OPERATEUR
Dalle de sol	Dalle dure cassante beige	04/10/2019	RHENZOUR Abdessamad
LOCALISATION		RESULTAT	
Sol		Fr1:Amiante non détecté

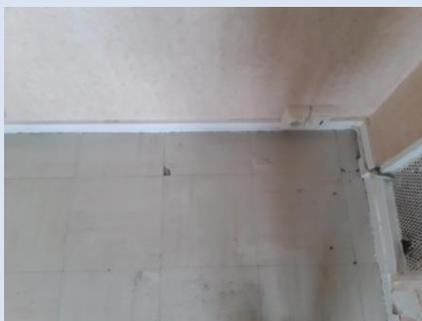
PRELEVEMENT : 15LAD0301P001			
NOM DU CLIENT	NUMERO DU DOSSIER		PIECE OU LOCAL
OPH77	15LAD0301 04/10/2019		Entrée et Séjour (Rez de chaussée)
ELEMENT	DESCRIPTIF DU LABORATOIRE	DATE DE PRELEVEMENT	NOM DE L'OPERATEUR
Dalle de sol	Colle bitumineuse noire + ragréage gris non séparable	04/10/2019	RHENZOUR Abdessamad
LOCALISATION		RESULTAT	
Sol		Fr2:Amiante détecté (Chrysotile)

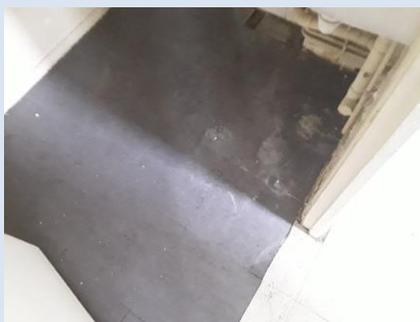
PRELEVEMENT : 15LAD0301P003			
NOM DU CLIENT	NUMERO DU DOSSIER	PIECE OU LOCAL	
OPH77	15LAD0301 04/10/2019	Salle d'eau (Rez de chaussée)	
ELEMENT	DESCRIPTIF DU LABORATOIRE	DATE DE PRELEVEMENT	NOM DE L'OPERATEUR
Dalle de sol	Dalle dure cassante marron + colle polymère incolore non séparable + peinture en vrac non séparable	04/10/2019	RHENZOUR Abdessamad
LOCALISATION		RESULTAT	
Sol		Fr1:Amiante détecté (Chrysotile)

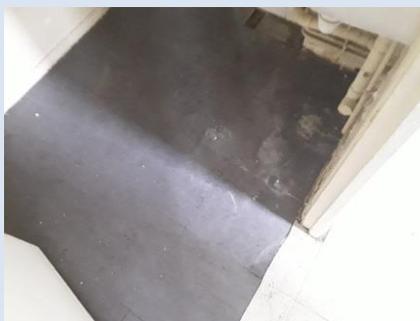
PRELEVEMENT : 15LAD0301P003			
NOM DU CLIENT	NUMERO DU DOSSIER	PIECE OU LOCAL	
OPH77	15LAD0301 04/10/2019	Salle d'eau (Rez de chaussée)	
ELEMENT	DESCRIPTIF DU LABORATOIRE	DATE DE PRELEVEMENT	NOM DE L'OPERATEUR
Dalle de sol	Colle bitumineuse noire	04/10/2019	RHENZOUR Abdessamad
LOCALISATION		RESULTAT	
Sol		Fr2:Amiante détecté (Chrysotile)

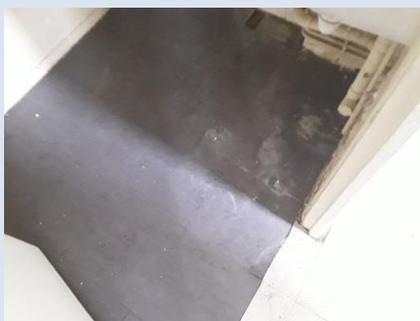
PRELEVEMENT : 15LAD0301P003			
NOM DU CLIENT	NUMERO DU DOSSIER		PIECE OU LOCAL
OPH77	15LAD0301 04/10/2019		Salle d'eau (Rez de chaussée)
ELEMENT	DESCRIPTIF DU LABORATOIRE	DATE DE PRELEVEMENT	NOM DE L'OPERATEUR
Dalle de sol	Revêtement cassant gris	04/10/2019	RHENZOUR Abdessamad
LOCALISATION		RESULTAT	
Sol		Fr3:Amiante non détecté

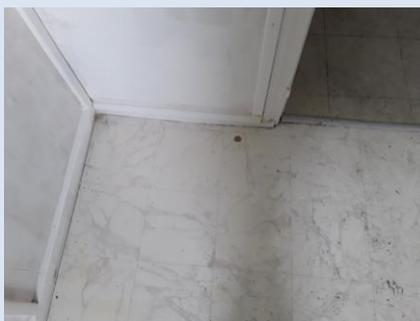
PRELEVEMENT : 15LAD0301P004			
NOM DU CLIENT	NUMERO DU DOSSIER		PIECE OU LOCAL
OPH77	15LAD0301 04/10/2019		Cuisine (Rez de chaussée)
ELEMENT	DESCRIPTIF DU LABORATOIRE	DATE DE PRELEVEMENT	NOM DE L'OPERATEUR
Revêtement souple	Revêtement souple beige	04/10/2019	RHENZOUR Abdessamad
LOCALISATION		RESULTAT	
Sol		Fr1:Amiante non détecté

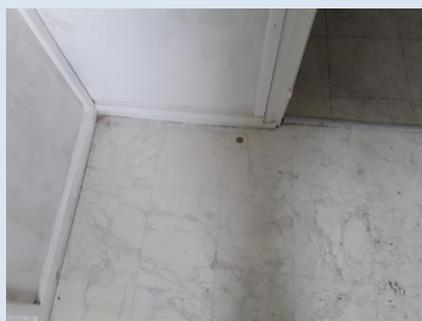
PRELEVEMENT : 15LAD0301P004			
NOM DU CLIENT	NUMERO DU DOSSIER		PIECE OU LOCAL
OPH77	15LAD0301 04/10/2019		Cuisine (Rez de chaussée)
ELEMENT	DESCRIPTIF DU LABORATOIRE	DATE DE PRELEVEMENT	NOM DE L'OPERATEUR
Revêtement souple	Colle polymère jaune + matériau marron en faible quantité en vrac non séparable	04/10/2019	RHENZOUR Abdessamad
LOCALISATION		RESULTAT	
Sol		Fr2:Amiante détecté (Chrysotile)

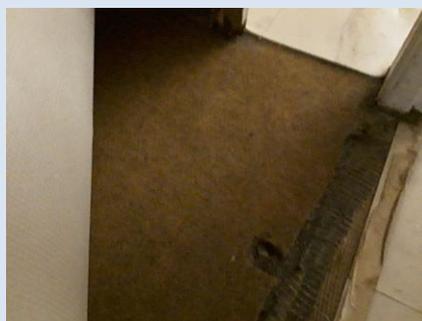
PRELEVEMENT : 15LAD0301P005			
NOM DU CLIENT	NUMERO DU DOSSIER		PIECE OU LOCAL
OPH77	15LAD0301 04/10/2019		Placard 1 (Rez de chaussée)
ELEMENT	DESCRIPTIF DU LABORATOIRE	DATE DE PRELEVEMENT	NOM DE L'OPERATEUR
Moquette	Moquette marron non séparable + dalle dure cassante marron + colle polymère jaune non séparable	04/10/2019	RHENZOUR Abdessamad
LOCALISATION		RESULTAT	
Sol		Fr1:Amiante détecté (Chrysotile)

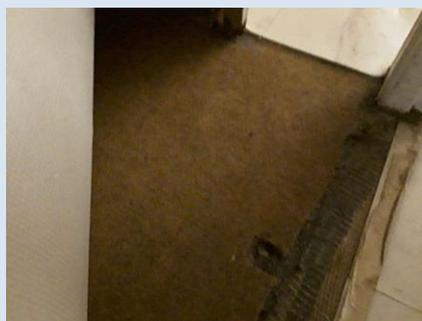
PRELEVEMENT : 15LAD0301P005			
NOM DU CLIENT	NUMERO DU DOSSIER		PIECE OU LOCAL
OPH77	15LAD0301 04/10/2019		Placard 1 (Rez de chaussée)
ELEMENT	DESCRIPTIF DU LABORATOIRE	DATE DE PRELEVEMENT	NOM DE L'OPERATEUR
Moquette	Colle bitumineuse noire	04/10/2019	RHENZOUR Abdessamad
LOCALISATION		RESULTAT	
Sol		Fr2:Amiante détecté (Chrysotile)

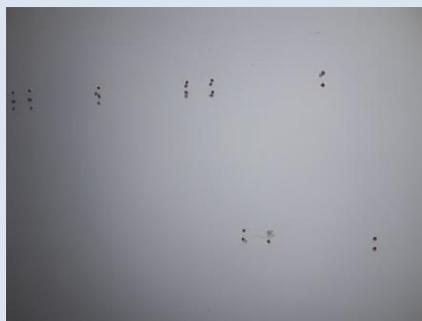
PRELEVEMENT : 15LAD0301P006			
NOM DU CLIENT	NUMERO DU DOSSIER		PIECE OU LOCAL
OPH77	15LAD0301 04/10/2019		Chambre 2 (Rez de chaussée)
ELEMENT	DESCRIPTIF DU LABORATOIRE	DATE DE PRELEVEMENT	NOM DE L'OPERATEUR
Enduit / Peinture béton	Enduit plâtreux blanc non séparable + peintures multiples + matériau gris en faible quantité en vrac non séparable	04/10/2019	RHENZOUR Abdessamad
LOCALISATION		RESULTAT	
Mur E		Amiante non détecté

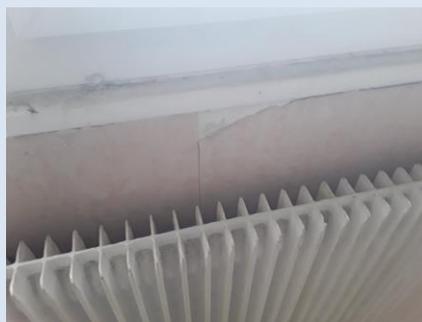
PRELEVEMENT : 15LAD0301P007			
NOM DU CLIENT	NUMERO DU DOSSIER		PIECE OU LOCAL
OPH77	15LAD0301 04/10/2019		Entrée et Séjour (Rez de chaussée)
ELEMENT	DESCRIPTIF DU LABORATOIRE	DATE DE PRELEVEMENT	NOM DE L'OPERATEUR
Enduit / Peinture béton	Matériau plâtreux beige en vrac non séparable + peinture en vrac + matériau gris en faible quantité en vrac non séparable	04/10/2019	RHENZOUR Abdessamad
LOCALISATION		RESULTAT	
Mur B		Amiante non détecté

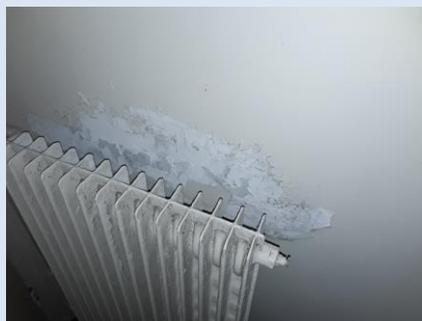
PRELEVEMENT : 15LAD0301P008			
NOM DU CLIENT	NUMERO DU DOSSIER		PIECE OU LOCAL
OPH77	15LAD0301 04/10/2019		Salle d'eau (Rez de chaussée)
ELEMENT	DESCRIPTIF DU LABORATOIRE	DATE DE PRELEVEMENT	NOM DE L'OPERATEUR
Enduit / Peinture béton	Matériau plâtreux blanc en vrac non séparable + peintures multiples + matériau gris et gris en faible quantité en vrac non séparable	04/10/2019	RHENZOUR Abdessamad
LOCALISATION		RESULTAT	
Mur A		Amiante non détecté

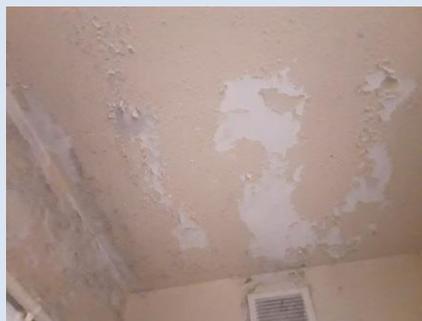
PRELEVEMENT : 15LAD0301P009			
NOM DU CLIENT	NUMERO DU DOSSIER		PIECE OU LOCAL
OPH77	15LAD0301 04/10/2019		Salle d'eau (Rez de chaussée)
ELEMENT	DESCRIPTIF DU LABORATOIRE	DATE DE PRELEVEMENT	NOM DE L'OPERATEUR
Enduit / Peinture béton	Matériau plâtreux blanc en vrac non séparable + peintures multiples	04/10/2019	RHENZOUR Abdessamad
LOCALISATION		RESULTAT	
Plafond		Amiante non détecté
