Rapport de mission de repérage des matériaux et produits contenant de l'amiante avant réalisation de travaux

Norme NF X 46-020 V .2017

8 AV DE ROTHSCHILD

RAPPORT N° :	15LAD0304	Laboratoire d'Analyses :	ITGA
Repérage réalisé le :	08/10/2019	Adresse laboratoire :	3 RUE ARMAND HERPIN LACROIX - CS 46537 35065 RENNES CEDEX
Accompagnateur :		Numéro d'accréditation :	1-5967
Par :	Lyes IZABACHENE	Organisme d'assurance professionnelle :	AXA France
N° certificat :	1378	Adresse assurance :	313 Terrasses de l'Arche 92727 NANTERRE CEDEX
Date d'obtention :	03/09/2015	N° de contrat d'assurance :	10158549604
Organisme certificateur	CEBTP ZAC La Clef Saint Pierre - 12 Avenue Gay Lussac - 78990 ELANCOURT	Date de validité :	31/12/2019

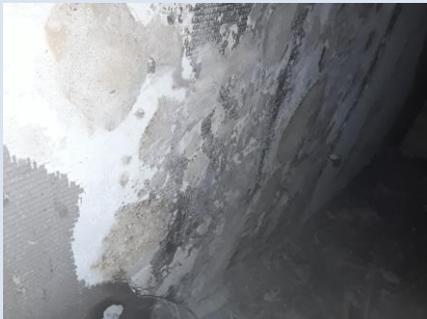
PRELEVEMENT : 15LAD0304P001			
NOM DU CLIENT	NUMERO DU DOSSIER		PIECE OU LOCAL
OPH77	15LAD0304 08/10/2019		Séjour (R+3)
ELEMENT	DESCRIPTIF DU LABORATOIRE	DATE DE PRELEVEMENT	NOM DE L'OPERATEUR
Enduit / Peinture béton	Peintures multiples non séparable + toile fibreuse blanche non séparable + enduit gris en vrac non séparable	08/10/2019	IZABACHENE Lyes
LOCALISATION		RESULTAT	
Mur A		Amiante non détecté	
EMPLACEMENT

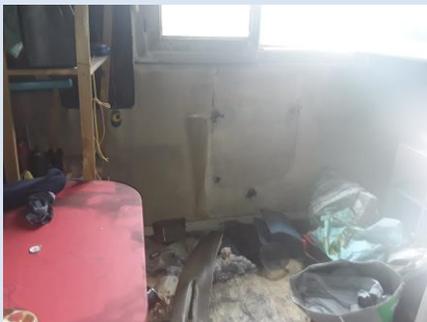
PRELEVEMENT : 15LAD0304P002			
NOM DU CLIENT	NUMERO DU DOSSIER		PIECE OU LOCAL
OPH77	15LAD0304 08/10/2019		Chambre 1 (R+3)
ELEMENT	DESCRIPTIF DU LABORATOIRE	DATE DE PRELEVEMENT	NOM DE L'OPERATEUR
Enduit / Peinture	Peintures multiples	08/10/2019	IZABACHENE Lyes
LOCALISATION		RESULTAT	
Mur B		Fr1:Amiante non détecté	
EMPLACEMENT

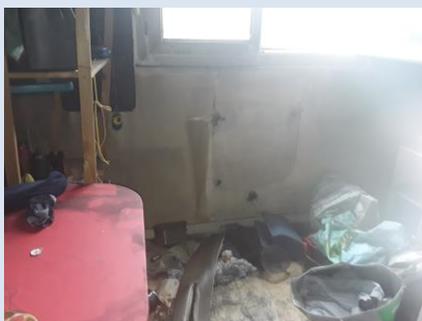
PRELEVEMENT : 15LAD0304P002			
NOM DU CLIENT	NUMERO DU DOSSIER		PIECE OU LOCAL
OPH77	15LAD0304 08/10/2019		Chambre 1 (R+3)
ELEMENT	DESCRIPTIF DU LABORATOIRE	DATE DE PRELEVEMENT	NOM DE L'OPERATEUR
Enduit / Peinture	Enduit compact gris hétérogène	08/10/2019	IZABACHENE Lyes
LOCALISATION		RESULTAT	
Mur B		Fr2:Amiante non détecté

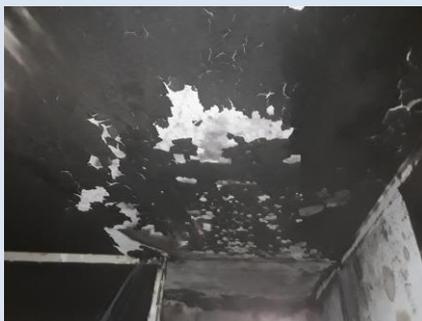
PRELEVEMENT : 15LAD0304P003			
NOM DU CLIENT	NUMERO DU DOSSIER		PIECE OU LOCAL
OPH77	15LAD0304 08/10/2019		Séjour (R+3)
ELEMENT	DESCRIPTIF DU LABORATOIRE	DATE DE PRELEVEMENT	NOM DE L'OPERATEUR
Enduit / Peinture béton	Peinture non séparable + enduit plâtreux blanc en vrac non séparable	08/10/2019	IZABACHENE Lyes
LOCALISATION		RESULTAT	
Plafond		Amiante non détecté

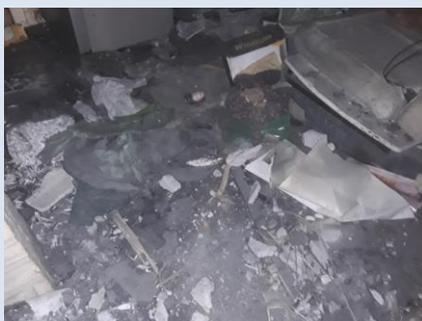
PIECE	ETAGE	ELEMENTS	DESCRIPTIF LABORATOIRE	REPERAGE	Echantillon	METHODE	ETAT	RESULTAT
Chambre 1	R+3	Dalle de sol	Colle bitumineuse noire	Sol	15LAD0304P004	ZPSO	DEGRADATION TOTALE	Fr1:Amiante détecté (Chrysotile)
Chambre 1	R+3	Dalle de sol	Matériau gris en faible quantité non séparable + dalle dure cassante marron + matériau souple incolore avec poussières non séparable	Sol	15LAD0304P004	ZPSO	DEGRADATION TOTALE	Fr3:Amiante détecté (Chrysotile)
Chambre 2	R+3	Dalle de sol	Colle bitumineuse noire	Sol	15LAD0304P004	ZPSO	DEGRADATION TOTALE	Fr1:Amiante détecté (Chrysotile)
Chambre 2	R+3	Dalle de sol	Matériau gris en faible quantité non séparable + dalle dure cassante marron + matériau souple incolore avec poussières non séparable	Sol	15LAD0304P004	ZPSO	DEGRADATION TOTALE	Fr3:Amiante détecté (Chrysotile)
Entrée et Séjour	R+3	Dalle de sol	Colle bitumineuse noire	Sol	15LAD0304P004	ZPSO	DEGRADATION TOTALE	Fr1:Amiante détecté (Chrysotile)

PRELEVEMENT : 15LAD0304P004			
NOM DU CLIENT	NUMERO DU DOSSIER		PIECE OU LOCAL
OPH77	15LAD0304 08/10/2019		Séjour (R+3)
ELEMENT	DESCRIPTIF DU LABORATOIRE	DATE DE PRELEVEMENT	NOM DE L'OPERATEUR
Dalle de sol	Colle bitumineuse noire	08/10/2019	IZABACHENE Lyes
LOCALISATION		RESULTAT	
Sol		Fr1:Amiante détecté (Chrysotile)

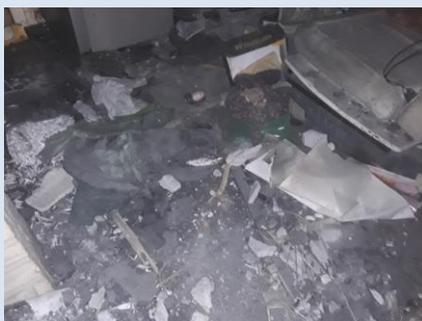
PRELEVEMENT : 15LAD0304P004			
NOM DU CLIENT	NUMERO DU DOSSIER		PIECE OU LOCAL
OPH77	15LAD0304 08/10/2019		Séjour (R+3)
ELEMENT	DESCRIPTIF DU LABORATOIRE	DATE DE PRELEVEMENT	NOM DE L'OPERATEUR
Dalle de sol	Revêtement souple gris	08/10/2019	IZABACHENE Lyes
LOCALISATION		RESULTAT	
Sol		Fr2:Amiante non détecté

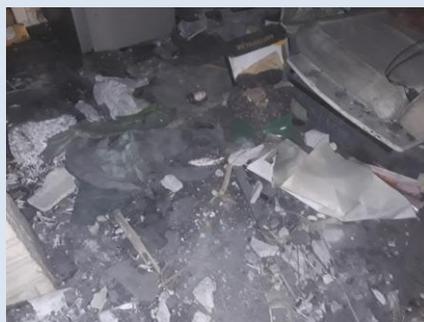
PIECE	ETAGE	ELEMENTS	DESCRIPTIF LABORATOIRE	REPERAGE	Echantillon	METHODE	ETAT	RESULTAT
Entrée et Séjour	R+3	Dalle de sol	Matériau gris en faible quantité non séparable + dalle dure cassante marron + matériau souple incolore avec poussières non séparable	Sol	15LAD0304P004	ZPSO	DEGRADATION TOTALE	Fr3:Amiante détecté (Chrysotile)
Placard 1	R+3	Dalle de sol	Colle bitumineuse noire	Sol	15LAD0304P004	ZPSO	DEGRADATION TOTALE	Fr1:Amiante détecté (Chrysotile)
Placard 1	R+3	Dalle de sol	Matériau gris en faible quantité non séparable + dalle dure cassante marron + matériau souple incolore avec poussières non séparable	Sol	15LAD0304P004	ZPSO	DEGRADATION TOTALE	Fr3:Amiante détecté (Chrysotile)
Placard 2	R+3	Dalle de sol	Colle bitumineuse noire	Sol	15LAD0304P004	ZPSO	DEGRADATION TOTALE	Fr1:Amiante détecté (Chrysotile)
Placard 2	R+3	Dalle de sol	Matériau gris en faible quantité non séparable + dalle dure cassante marron + matériau souple incolore avec poussières non séparable	Sol	15LAD0304P004	ZPSO	DEGRADATION TOTALE	Fr3:Amiante détecté (Chrysotile)

PRELEVEMENT : 15LAD0304P004			
NOM DU CLIENT	NUMERO DU DOSSIER		PIECE OU LOCAL
OPH77	15LAD0304 08/10/2019		Séjour (R+3)
ELEMENT	DESCRIPTIF DU LABORATOIRE	DATE DE PRELEVEMENT	NOM DE L'OPERATEUR
Dalle de sol	Matériau gris en faible quantité non séparable + dalle dure cassante marron + matériau souple incolore avec poussières non séparable	08/10/2019	IZABACHENE Lyes
LOCALISATION		RESULTAT	
Sol		Fr3:Amiante détecté (Chrysotile)

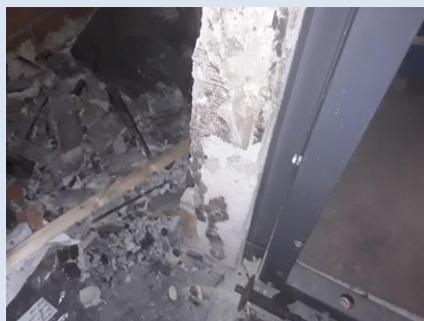
PRELEVEMENT : 15LAD0304P005			
NOM DU CLIENT	NUMERO DU DOSSIER		PIECE OU LOCAL
OPH77	15LAD0304 08/10/2019		Entrée et Séjour (R+3)
ELEMENT	DESCRIPTIF DU LABORATOIRE	DATE DE PRELEVEMENT	NOM DE L'OPERATEUR
Joint	Matériau compact gris hétérogène	08/10/2019	IZABACHENE Lyes
LOCALISATION		RESULTAT	
Entre dormant et maçonnerie de portes d'entrée		Amiante non détecté

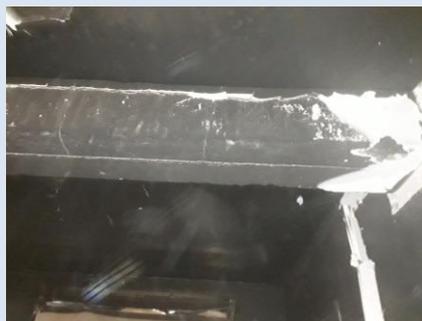
Entrée et Séjour	R+3	Conduit	Matériau compact beige avec fibres visibles + peinture non séparable	Conduits	15LAD0304P006	RESULTAT ANALYSE	DEGRADATION PARTIELLE	Amiante détecté (Chrysotile)

PRELEVEMENT : 15LAD0304P006			
NOM DU CLIENT	NUMERO DU DOSSIER		PIECE OU LOCAL
OPH77	15LAD0304 08/10/2019		Entrée et Séjour (R+3)
ELEMENT	DESCRIPTIF DU LABORATOIRE	DATE DE PRELEVEMENT	NOM DE L'OPERATEUR
Conduit	Matériau compact beige avec fibres visibles + peinture non séparable	08/10/2019	IZABACHENE Lyes
LOCALISATION		RESULTAT	
Conduits		Amiante détecté (Chrysotile)

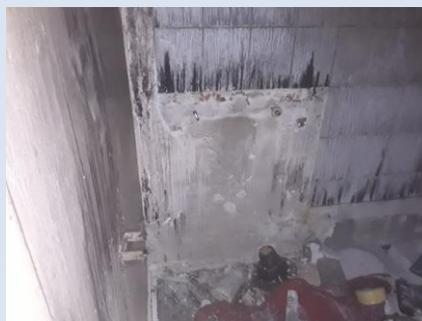
PRELEVEMENT : 15LAD0304P007			
NOM DU CLIENT	NUMERO DU DOSSIER		PIECE OU LOCAL
OPH77	15LAD0304 08/10/2019		Salle de bains (R+3)
ELEMENT	DESCRIPTIF DU LABORATOIRE	DATE DE PRELEVEMENT	NOM DE L'OPERATEUR
Enduit / Peinture béton	Peinture non séparable + enduit compact blanc avec poussières non séparable	08/10/2019	IZABACHENE Lyes
LOCALISATION		RESULTAT	
Mur A		Amiante non détecté

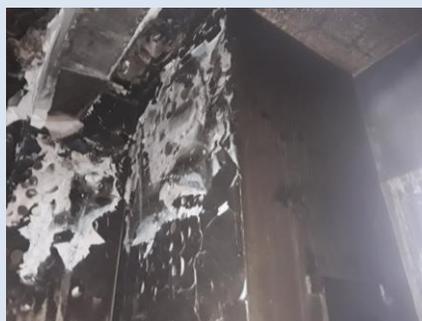
PRELEVEMENT : 15LAD0304P008			
NOM DU CLIENT	NUMERO DU DOSSIER		PIECE OU LOCAL
OPH77	15LAD0304 08/10/2019		Salle de bains (R+3)
ELEMENT	DESCRIPTIF DU LABORATOIRE	DATE DE PRELEVEMENT	NOM DE L'OPERATEUR
Enduit / Peinture	Peintures multiples	08/10/2019	IZABACHENE Lyes
LOCALISATION		RESULTAT	
Mur E		Fr1:Amiante non détecté

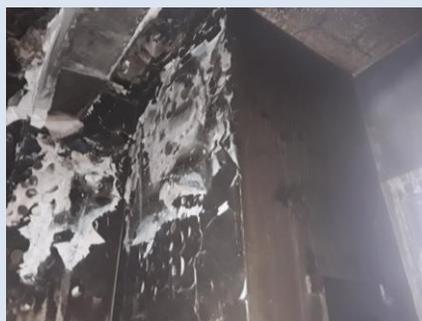
PRELEVEMENT : 15LAD0304P008			
NOM DU CLIENT	NUMERO DU DOSSIER		PIECE OU LOCAL
OPH77	15LAD0304 08/10/2019		Salle de bains (R+3)
ELEMENT	DESCRIPTIF DU LABORATOIRE	DATE DE PRELEVEMENT	NOM DE L'OPERATEUR
Enduit / Peinture	Enduit gris en vrac hétérogène	08/10/2019	IZABACHENE Lyes
LOCALISATION		RESULTAT	
Mur E		Fr2:Amiante non détecté

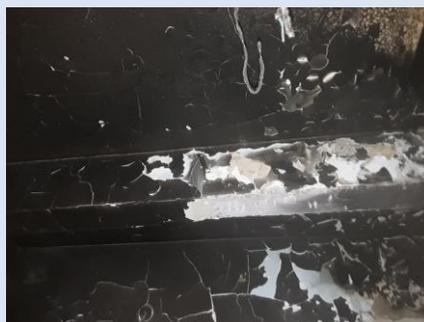
PRELEVEMENT : 15LAD0304P009			
NOM DU CLIENT	NUMERO DU DOSSIER		PIECE OU LOCAL
OPH77	15LAD0304 08/10/2019		Salle de bains (R+3)
ELEMENT	DESCRIPTIF DU LABORATOIRE	DATE DE PRELEVEMENT	NOM DE L'OPERATEUR
Enduit / Peinture béton	Peintures multiples non séparable + papier non séparable + enduit plâtreux blanc en vrac non séparable	08/10/2019	IZABACHENE Lyes
LOCALISATION		RESULTAT	
Plafond		Amiante détecté (Chrysotile)

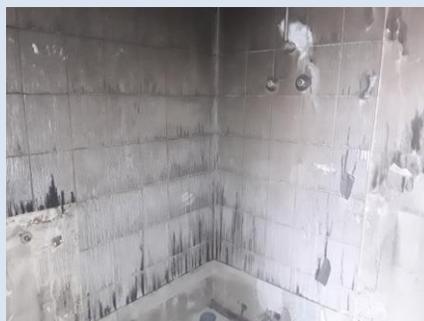
PRELEVEMENT : 15LAD0304P010			
NOM DU CLIENT	NUMERO DU DOSSIER		PIECE OU LOCAL
OPH77	15LAD0304 08/10/2019		Salle de bains (R+3)
ELEMENT	DESCRIPTIF DU LABORATOIRE	DATE DE PRELEVEMENT	NOM DE L'OPERATEUR
Faïence 1	Carrelage	08/10/2019	IZABACHENE Lyes
LOCALISATION		RESULTAT	
Mur B		Fr1:Amiante non détecté

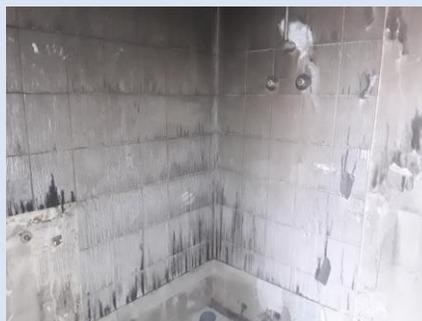
PRELEVEMENT : 15LAD0304P010			
NOM DU CLIENT	NUMERO DU DOSSIER	PIECE OU LOCAL	
OPH77	15LAD0304 08/10/2019	Salle de bains (R+3)	
ELEMENT	DESCRIPTIF DU LABORATOIRE	DATE DE PRELEVEMENT	NOM DE L'OPERATEUR
Faïence 1	Colle grise + couche plâtrée blanche non séparable	08/10/2019	IZABACHENE Lyes
LOCALISATION		RESULTAT	
Mur B		Fr2:Amiante non détecté

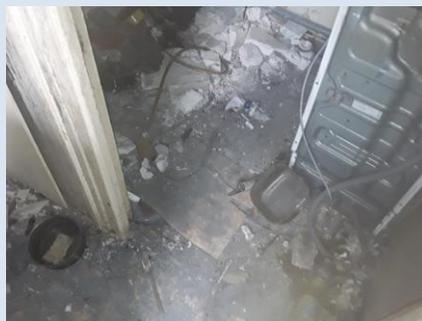
PRELEVEMENT : 15LAD0304P011			
NOM DU CLIENT	NUMERO DU DOSSIER	PIECE OU LOCAL	
OPH77	15LAD0304 08/10/2019	Salle de bains (R+3)	
ELEMENT	DESCRIPTIF DU LABORATOIRE	DATE DE PRELEVEMENT	NOM DE L'OPERATEUR
Revêtement de sols	Revêtement souple beige	08/10/2019	IZABACHENE Lyes
LOCALISATION		RESULTAT	
Sol		Fr1:Amiante non détecté

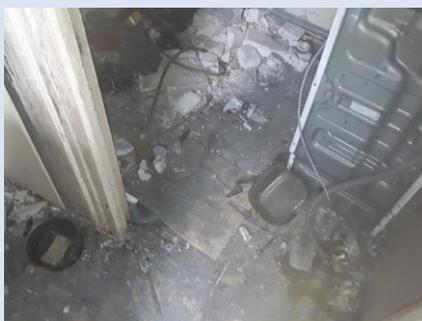
PRELEVEMENT : 15LAD0304P011

NOM DU CLIENT	NUMERO DU DOSSIER	PIECE OU LOCAL	
OPH77	15LAD0304 08/10/2019	Salle de bains (R+3)	
ELEMENT	DESCRIPTIF DU LABORATOIRE	DATE DE PRELEVEMENT	NOM DE L'OPERATEUR
Revêtement de sols	Colle polymère jaune avec poussières	08/10/2019	IZABACHENE Lyes
LOCALISATION		RESULTAT	
Sol		Fr2:Amiante non détecté

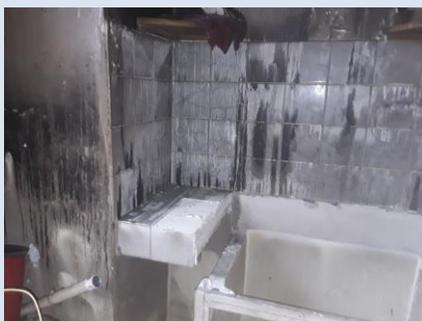
PRELEVEMENT : 15LAD0304P012

NOM DU CLIENT	NUMERO DU DOSSIER	PIECE OU LOCAL	
OPH77	15LAD0304 08/10/2019	Cuisine (R+3)	
ELEMENT	DESCRIPTIF DU LABORATOIRE	DATE DE PRELEVEMENT	NOM DE L'OPERATEUR
Faïence 2	Carrelage	08/10/2019	IZABACHENE Lyes
LOCALISATION		RESULTAT	
Mur C		Fr1:Amiante non détecté

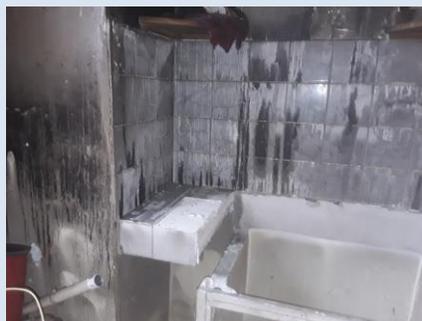
PRELEVEMENT : 15LAD0304P012			
NOM DU CLIENT	NUMERO DU DOSSIER	PIECE OU LOCAL	
OPH77	15LAD0304 08/10/2019	Cuisine (R+3)	
ELEMENT	DESCRIPTIF DU LABORATOIRE	DATE DE PRELEVEMENT	NOM DE L'OPERATEUR
Faïence 2	Colle beige non séparable + couche plâtreuse blanche non séparable	08/10/2019	IZABACHENE Lyes
LOCALISATION		RESULTAT	
Mur C		Fr2:Amiante non détecté

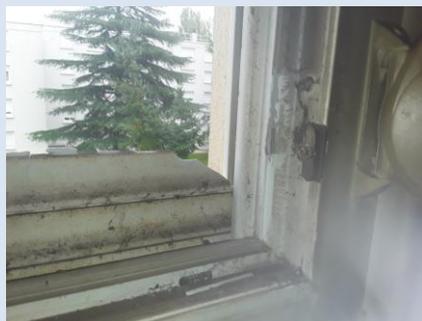
PRELEVEMENT : 15LAD0304P013			
NOM DU CLIENT	NUMERO DU DOSSIER	PIECE OU LOCAL	
OPH77	15LAD0304 08/10/2019	Cuisine (R+3)	
ELEMENT	DESCRIPTIF DU LABORATOIRE	DATE DE PRELEVEMENT	NOM DE L'OPERATEUR
Joint	Matériau souple gris avec poussières	08/10/2019	IZABACHENE Lyes
LOCALISATION		RESULTAT	
Entre tableau extérieur et bâti de fenêtres PVC		Amiante non détecté

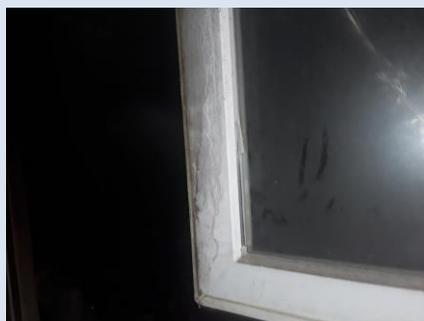
PRELEVEMENT : 15LAD0304P014			
NOM DU CLIENT	NUMERO DU DOSSIER		PIECE OU LOCAL
OPH77	15LAD0304 08/10/2019		Cuisine (R+3)
ELEMENT	DESCRIPTIF DU LABORATOIRE	DATE DE PRELEVEMENT	NOM DE L'OPERATEUR
Joint de parclose	Matériau souple beige avec poussières	08/10/2019	IZABACHENE Lyes
LOCALISATION		RESULTAT	
Fenêtre PVC		Amiante non détecté

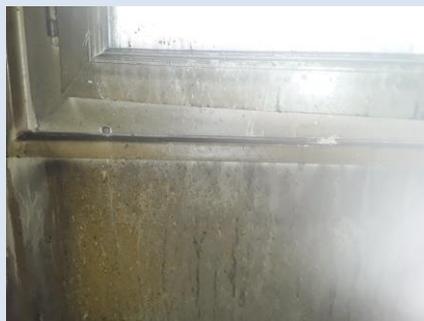
PRELEVEMENT : 15LAD0304P015			
NOM DU CLIENT	NUMERO DU DOSSIER		PIECE OU LOCAL
OPH77	15LAD0304 08/10/2019		Cuisine (R+3)
ELEMENT	DESCRIPTIF DU LABORATOIRE	DATE DE PRELEVEMENT	NOM DE L'OPERATEUR
Joint d'étanchéité	Peintures multiples non séparable + matériau souple beige avec poussières non séparable	08/10/2019	IZABACHENE Lyes
LOCALISATION		RESULTAT	
Entre dormant et maçonnerie de fenêtres PVC		Amiante non détecté

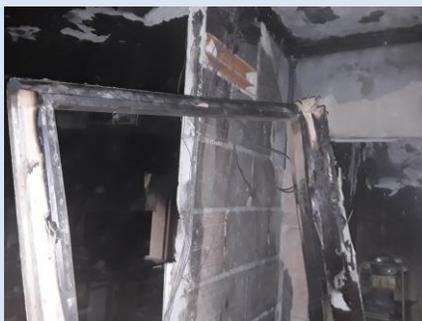
PRELEVEMENT : 15LAD0304P016			
NOM DU CLIENT	NUMERO DU DOSSIER	PIECE OU LOCAL	
OPH77	15LAD0304 08/10/2019	Entrée et Séjour (R+3)	
ELEMENT	DESCRIPTIF DU LABORATOIRE	DATE DE PRELEVEMENT	NOM DE L'OPERATEUR
Joint de calfeutrement	Matériau souple beige avec poussières + peinture en faible quantité non séparable	08/10/2019	IZABACHENE Lyes
LOCALISATION		RESULTAT	
Entre tableau extérieur et bâti de portes d'entrée		Amiante non détecté

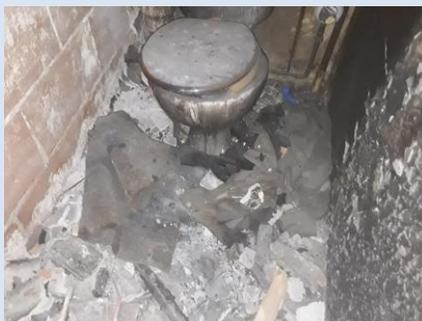
PIECE	ETAGE	ELEMENTS	DESCRIPTIF LABORATOIRE	REPERAGE	Echantillon	METHODE	ETAT	RESULTAT
Salle de bains	R+3	Enduit / Peinture béton	Peintures multiples non séparable + papier non séparable + enduit plâtreux blanc en vrac non séparable	Plafond	15LAD0304P009	RESULTAT ANALYSE	DEGRADATION TOTALE	Amiante détecté (Chrysotile)
Cuisine	R+3	Enduit / Peinture béton	Peintures multiples non séparable + papier non séparable + enduit plâtreux blanc en vrac non séparable	Plafond	15LAD0304P009	ZPSO	DEGRADATION TOTALE	Amiante détecté (Chrysotile)
WC	R+3	Enduit / Peinture béton	Peintures multiples non séparable + papier non séparable + enduit plâtreux blanc en vrac non séparable	Plafond	15LAD0304P009	ZPSO	DEGRADATION TOTALE	Amiante détecté (Chrysotile)
WC	R+3	Revêtement de sols	Colle bitumineuse noire	Sol	15LAD0304P017	RESULTAT ANALYSE	DEGRADATION TOTALE	Fr1:Amiante détecté (Chrysotile)
WC	R+3	Revêtement de sols	Colle polymère jaune avec couche en mousse et poussières + dalle dure cassante marron	Sol	15LAD0304P017	RESULTAT ANALYSE	DEGRADATION TOTALE	Fr2:Amiante détecté (Chrysotile)

PRELEVEMENT : 15LAD0304P017			
NOM DU CLIENT	NUMERO DU DOSSIER	PIECE OU LOCAL	
OPH77	15LAD0304 08/10/2019	WC (R+3)	
ELEMENT	DESCRIPTIF DU LABORATOIRE	DATE DE PRELEVEMENT	NOM DE L'OPERATEUR
Revêtement de sols	Colle bitumineuse noire	08/10/2019	IZABACHENE Lyes
LOCALISATION		RESULTAT	
Sol		Fr1:Amiante détecté (Chrysotile)

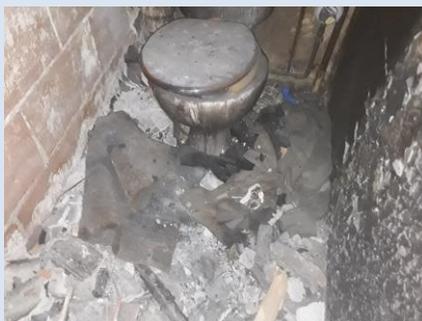
PRELEVEMENT : 15LAD0304P017			
NOM DU CLIENT	NUMERO DU DOSSIER	PIECE OU LOCAL	
OPH77	15LAD0304 08/10/2019	WC (R+3)	
ELEMENT	DESCRIPTIF DU LABORATOIRE	DATE DE PRELEVEMENT	NOM DE L'OPERATEUR
Revêtement de sols	Colle polymère jaune avec couche en mousse et poussières + dalle dure cassante marron	08/10/2019	IZABACHENE Lyes
LOCALISATION		RESULTAT	
Sol		Fr2:Amiante détecté (Chrysotile)

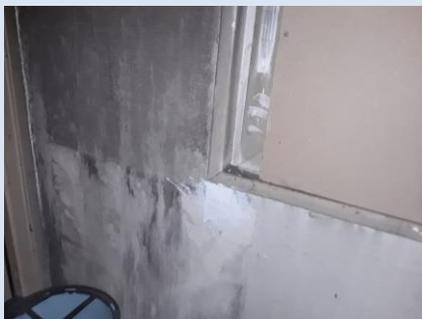
Chambre 1	R+3	Joint de calfeutrement	Peintures multiples non séparable + toile fibreuse blanche non séparable + matériau gris en vrac hétérogène non séparable	Entre dormant et maçonnerie de fenêtres Bois	15LAD0304P018	ZPSO	DEGRADATION PARTIELLE	Amiante détecté (Chrysotile)

PIECE	ETAGE	ELEMENTS	DESCRIPTIF LABORATOIRE	REPERAGE	Echantillon	METHODE	ETAT	RESULTAT
Chambre 2	R+3	Joint de calfeutrement	Peintures multiples non séparable + toile fibreuse blanche non séparable + matériau gris en vrac hétérogène non séparable	Entre dormant et maçonnerie de fenêtres Bois	15LAD0304P018	ZPSO	DEGRADATION PARTIELLE	Amiante détecté (Chrysotile)
Cuisine	R+3	Joint de calfeutrement	Peintures multiples non séparable + toile fibreuse blanche non séparable + matériau gris en vrac hétérogène non séparable	Entre dormant et maçonnerie de fenêtres Bois	15LAD0304P018	ZPSO	DEGRADATION PARTIELLE	Amiante détecté (Chrysotile)

PRELEVEMENT : 15LAD0304P018			
NOM DU CLIENT	NUMERO DU DOSSIER	PIECE OU LOCAL	
OPH77	15LAD0304 08/10/2019	Entrée et Séjour (R+3)	
ELEMENT	DESCRIPTIF DU LABORATOIRE	DATE DE PRELEVEMENT	NOM DE L'OPERATEUR
Joint de calfeutrement	Peintures multiples non séparable + toile fibreuse blanche non séparable + matériau gris en vrac hétérogène non séparable	08/10/2019	IZABACHENE Lyes
LOCALISATION		RESULTAT	
Entre dormant et maçonnerie de fenêtres Bois		Amiante détecté (Chrysotile)
