Rapport de mission de repérage des matériaux et produits contenant de l'amiante avant réalisation de travaux

8 AVENUE DE ROTHSCHILD

MODULE 15LAD0401
77400 LAGNY SUR MARNE

RAPPORT N° :	15LAD0401	Laboratoire d'Analyses :	ITGA
Repérage réalisé le :	18/02/2019	Adresse laboratoire :	3 RUE ARMAND HERPIN LACROIX - CS 46537 35065 RENNES CEDEX
Accompagnateur :		Numéro d'accréditation :	1-5967
Par :	Mickaël JULIEN	Organisme d'assurance professionnelle :	AXA France
N° certificat :	CPDI 4129	Adresse assurance :	313 Terrasses de l'Arche 92727 NANTERRE CEDEX
Date d'obtention :	01/01/2017	N° de contrat d'assurance :	10158549604
Organisme certificateur	I.CERT Parc Edonia - Bâtiment G - Rue de la Terre Victoria - 35760 SAINT-GREGOIRE	Date de validité :	31/12/2019

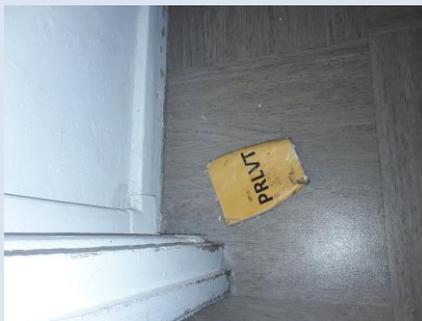
PRELEVEMENT : 15LAD0401P001			
NOM DU CLIENT	NUMERO DU DOSSIER		PIECE OU LOCAL
OPH77	15LAD0401 18/02/2019		Chambre 1 (R+4)
ELEMENT	DESCRIPTIF DU LABORATOIRE	DATE DE PRELEVEMENT	NOM DE L'OPERATEUR
Enduit	Enduit gris en vrac hétérogène + peintures multiples non séparable	18/02/2019	JULIEN Mickaël
LOCALISATION		RESULTAT	
Mur A		Amiante non détecté

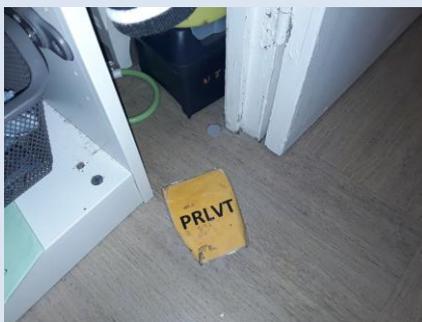
PRELEVEMENT : 15LAD0401P002			
NOM DU CLIENT	NUMERO DU DOSSIER		PIECE OU LOCAL
OPH77	15LAD0401 18/02/2019		Placard 2 (R+4)
ELEMENT	DESCRIPTIF DU LABORATOIRE	DATE DE PRELEVEMENT	NOM DE L'OPERATEUR
Dalle de sol	Revêtement souple gris	18/02/2019	JULIEN Mickaël
LOCALISATION		RESULTAT	
Sol		Fr1:Amiante non détecté

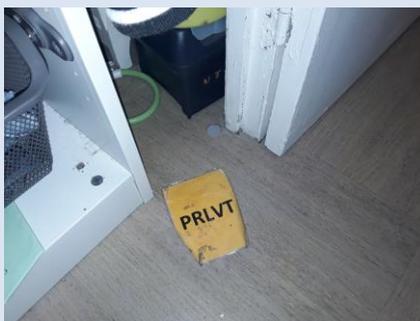
PRELEVEMENT : 15LAD0401P002			
NOM DU CLIENT	NUMERO DU DOSSIER	PIECE OU LOCAL	
OPH77	15LAD0401 18/02/2019	Placard 2 (R+4)	
ELEMENT	DESCRIPTIF DU LABORATOIRE	DATE DE PRELEVEMENT	NOM DE L'OPERATEUR
Dalle de sol	Colle polymère jaune avec poussières non séparable + colle bitumineuse noire + ragréage gris en vrac non séparable	18/02/2019	JULIEN Mickaël
LOCALISATION		RESULTAT	
Sol		Fr2:Amiante détecté (Chrysotile)

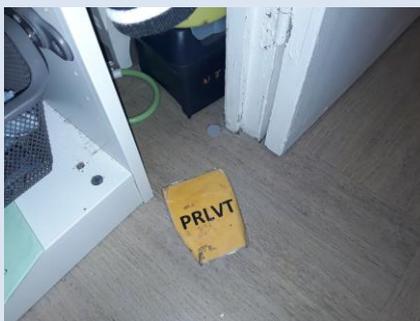
PRELEVEMENT : 15LAD0401P002			
NOM DU CLIENT	NUMERO DU DOSSIER	PIECE OU LOCAL	
OPH77	15LAD0401 18/02/2019	Placard 2 (R+4)	
ELEMENT	DESCRIPTIF DU LABORATOIRE	DATE DE PRELEVEMENT	NOM DE L'OPERATEUR
Dalle de sol	Dalle dure cassante noire	18/02/2019	JULIEN Mickaël
LOCALISATION		RESULTAT	
Sol		Fr3:Amiante détecté (Chrysotile)

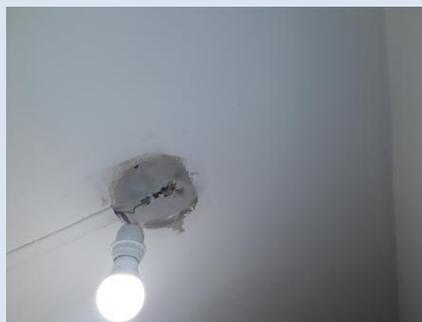
PRELEVEMENT : 15LAD0401P003			
NOM DU CLIENT	NUMERO DU DOSSIER	PIECE OU LOCAL	
OPH77	15LAD0401 18/02/2019	Couloir (R+4)	
ELEMENT	DESCRIPTIF DU LABORATOIRE	DATE DE PRELEVEMENT	NOM DE L'OPERATEUR
Enduit béton	Enduit gris en vrac hétérogène + peinture non séparable	18/02/2019	JULIEN Mickaël
LOCALISATION		RESULTAT	
Plafond		Amiante non détecté

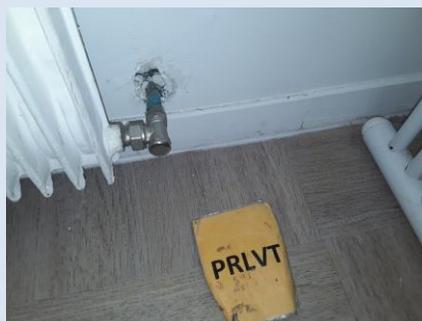
PRELEVEMENT : 15LAD0401P005			
NOM DU CLIENT	NUMERO DU DOSSIER	PIECE OU LOCAL	
OPH77	15LAD0401 18/02/2019	Chambre 1 (R+4)	
ELEMENT	DESCRIPTIF DU LABORATOIRE	DATE DE PRELEVEMENT	NOM DE L'OPERATEUR
Enduit / Peinture plaque de plâtre	Enduit plâtreux blanc en vrac + peinture non séparable + carton non séparable + papier peint non séparable	18/02/2019	JULIEN Mickaël
LOCALISATION		RESULTAT	
Mur A		Amiante non détecté

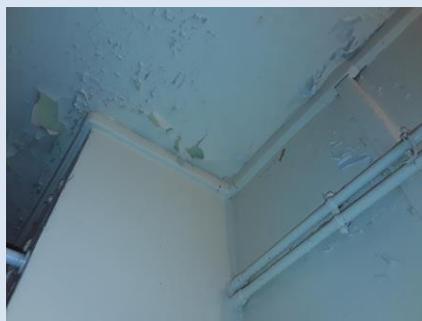
PRELEVEMENT : 15LAD0401P006			
NOM DU CLIENT	NUMERO DU DOSSIER	PIECE OU LOCAL	
OPH77	15LAD0401 18/02/2019	Salle de bains (R+4)	
ELEMENT	DESCRIPTIF DU LABORATOIRE	DATE DE PRELEVEMENT	NOM DE L'OPERATEUR
Enduit béton	Enduit plâtreux blanc en vrac + peintures multiples non séparable	18/02/2019	JULIEN Mickaël
LOCALISATION		RESULTAT	
Plafond		Amiante non détecté

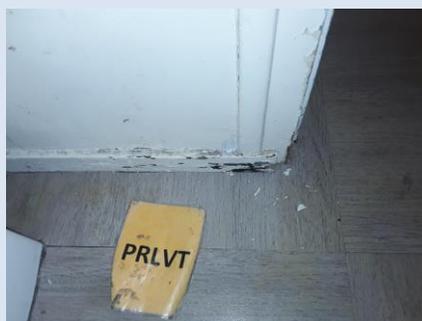
PRELEVEMENT : 15LAD0401P007			
NOM DU CLIENT	NUMERO DU DOSSIER	PIECE OU LOCAL	
OPH77	15LAD0401 18/02/2019	Salle de bains (R+4)	
ELEMENT	DESCRIPTIF DU LABORATOIRE	DATE DE PRELEVEMENT	NOM DE L'OPERATEUR
Enduit	Enduit plâtreux blanc en vrac + peintures multiples non séparable	18/02/2019	JULIEN Mickaël
LOCALISATION		RESULTAT	
Mur F		Amiante non détecté

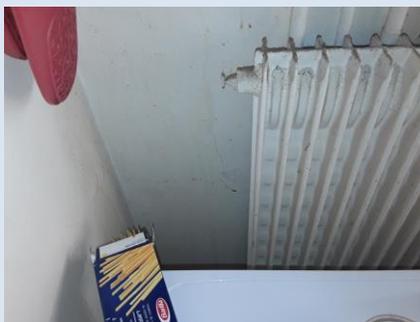
PRELEVEMENT : 15LAD0401P009			
NOM DU CLIENT	NUMERO DU DOSSIER		PIECE OU LOCAL
OPH77	15LAD0401 18/02/2019		Cuisine (R+4)
ELEMENT	DESCRIPTIF DU LABORATOIRE	DATE DE PRELEVEMENT	NOM DE L'OPERATEUR
Enduit / Peinture plaque de plâtre	Enduit plâtreux blanc en faible quantité en vrac non séparable + peintures multiples en vrac	18/02/2019	JULIEN Mickaël
LOCALISATION		RESULTAT	
Mur D		Amiante non détecté

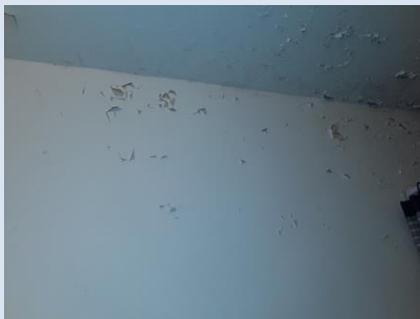
PRELEVEMENT : 15LAD0401P010			
NOM DU CLIENT	NUMERO DU DOSSIER		PIECE OU LOCAL
OPH77	15LAD0401 18/02/2019		Salle de bains (R+4)
ELEMENT	DESCRIPTIF DU LABORATOIRE	DATE DE PRELEVEMENT	NOM DE L'OPERATEUR
Enduit béton	Enduit plâtreux blanc en faible quantité en vrac non séparable + peintures multiples en vrac non séparable	18/02/2019	JULIEN Mickaël
LOCALISATION		RESULTAT	
Mur B		Amiante non détecté
