Rapport de mission de repérage des matériaux et produits contenant de l'amiante avant réalisation de travaux

R. 4412-97 modifié par le décret 2012-639 du 4 mai 2012
Norme NF X 46-020

9 AVENUE DE ROTHSCHILD

77400 LAGNY SUR MARNE

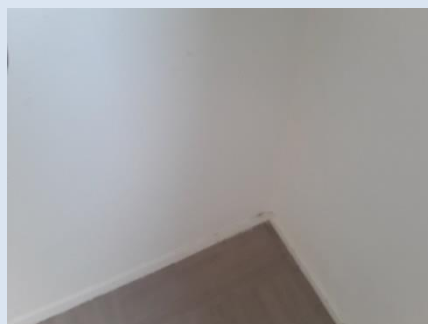
PRELEVEMENT : 15LAE0202P001			
NOM DU CLIENT	NUMERO DU DOSSIER		PIECE OU LOCAL
OPH77	15LAE0202 12/04/2019		Chambre 1 (RC)
ELEMENT	DESCRIPTIF DU LABORATOIRE	DATE DE PRELEVEMENT	NOM DE L'OPERATEUR
Enduit / Peinture béton	Enduit gris en vrac + peinture non séparable	12/04/2019	JULIEN Mickaël
LOCALISATION		RESULTAT	
Mur A		Amiante non détecté

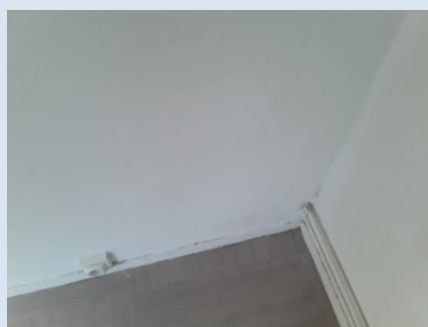
PRELEVEMENT : 15LAE0202P002			
NOM DU CLIENT	NUMERO DU DOSSIER		PIECE OU LOCAL
OPH77	15LAE0202 12/04/2019		Chambre 2 (RC)
ELEMENT	DESCRIPTIF DU LABORATOIRE	DATE DE PRELEVEMENT	NOM DE L'OPERATEUR
Enduit ciment	Enduit gris en vrac + peinture non séparable	12/04/2019	JULIEN Mickaël
LOCALISATION		RESULTAT	
Mur C		Amiante non détecté

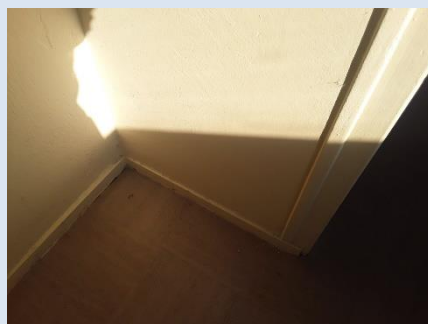
PRELEVEMENT : 15LAE0202P004			
NOM DU CLIENT	NUMERO DU DOSSIER	PIECE OU LOCAL	
OPH77	15LAE0202 12/04/2019	Cuisine (RC)	
ELEMENT	DESCRIPTIF DU LABORATOIRE	DATE DE PRELEVEMENT	NOM DE L'OPERATEUR
Enduit ciment	Enduit gris en vrac + peinture non séparable	12/04/2019	JULIEN Mickaël
LOCALISATION		RESULTAT	
Mur F		Amiante non détecté

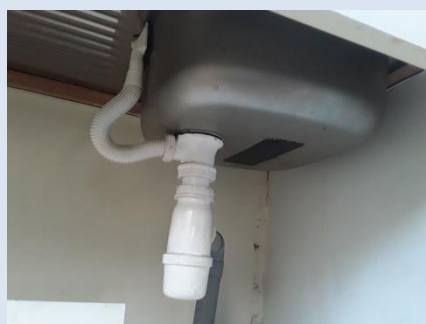
PRELEVEMENT : 15LAE0202P006			
NOM DU CLIENT	NUMERO DU DOSSIER	PIECE OU LOCAL	
OPH77	15LAE0202 12/04/2019	Cuisine (RC)	
ELEMENT	DESCRIPTIF DU LABORATOIRE	DATE DE PRELEVEMENT	NOM DE L'OPERATEUR
Revêtement bitumineux	Matériau bitumineux noir	12/04/2019	JULIEN Mickaël
LOCALISATION		RESULTAT	
Sous évier		Amiante non détecté

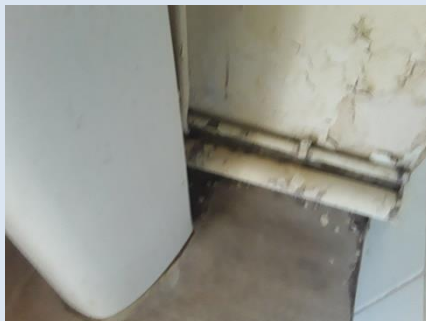
PRELEVEMENT : 15LAE0202P007

NOM DU CLIENT	NUMERO DU DOSSIER	PIECE OU LOCAL	
OPH77	15LAE0202 12/04/2019	Salle de bains (RC)	
ELEMENT	DESCRIPTIF DU LABORATOIRE	DATE DE PRELEVEMENT	NOM DE L'OPERATEUR
Peinture	Peintures multiples en vrac avec poussières	12/04/2019	JULIEN Mickaël
LOCALISATION		RESULTAT	
Réseaux de distribution		Amiante non détecté

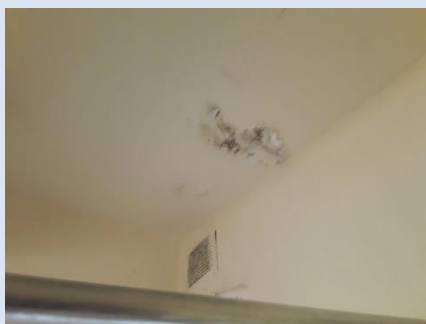
PRELEVEMENT : 15LAE0202P008

NOM DU CLIENT	NUMERO DU DOSSIER	PIECE OU LOCAL	
OPH77	15LAE0202 12/04/2019	Salle de bains (RC)	
ELEMENT	DESCRIPTIF DU LABORATOIRE	DATE DE PRELEVEMENT	NOM DE L'OPERATEUR
Enduit / Peinture béton	Enduit plâtreux blanc en vrac + matériau gris en vrac non séparable + peinture non séparable	12/04/2019	JULIEN Mickaël
LOCALISATION		RESULTAT	
Plafond		Amiante non détecté

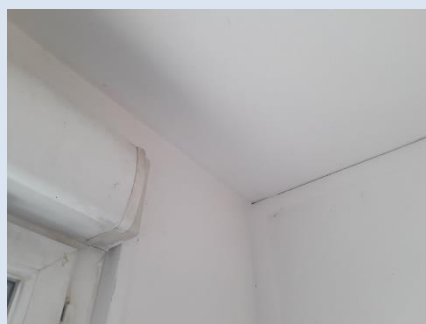
PRELEVEMENT : 15LAE0202P009			
NOM DU CLIENT	NUMERO DU DOSSIER		PIECE OU LOCAL
OPH77	15LAE0202 12/04/2019		Séjour (RC)
ELEMENT	DESCRIPTIF DU LABORATOIRE	DATE DE PRELEVEMENT	NOM DE L'OPERATEUR
Enduit / Peinture béton	Enduit plâtreux blanc en vrac + peinture non séparable	12/04/2019	JULIEN Mickaël
LOCALISATION		RESULTAT	
Plafond		Amiante non détecté

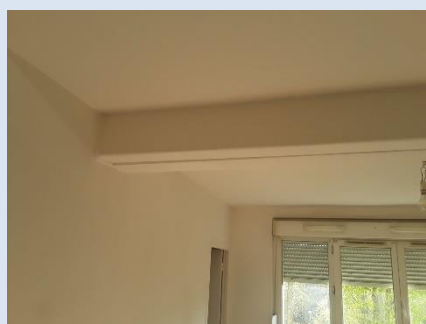
PRELEVEMENT : 15LAE0202P010			
NOM DU CLIENT	NUMERO DU DOSSIER		PIECE OU LOCAL
OPH77	15LAE0202 12/04/2019		Séjour (RC)
ELEMENT	DESCRIPTIF DU LABORATOIRE	DATE DE PRELEVEMENT	NOM DE L'OPERATEUR
Conduit Amiante ciment		12/04/2019	JULIEN Mickaël
LOCALISATION		RESULTAT	
Conduits		Amiante détectée
