Rapport de mission de repérage des matériaux et produits contenant de l'amiante avant réalisation de travaux

9 AVENUE DE ROTHSCHILD

77400 LAGNY SUR MARNE

RAPPORT N° :	15LAE0202	Laboratoire d'Analyses :	ITGA
Repérage réalisé le :	12/04/2019	Adresse laboratoire :	3 RUE ARMAND HERPIN LACROIX - CS 46537 35065 RENNES CEDEX
Accompagnateur :		Numéro d'accréditation :	1-5967
Par :	Mickaël JULIEN	Organisme d'assurance professionnelle :	AXA France
N° certificat :	CPDI 4129	Adresse assurance :	313 Terrasses de l'Arche 92727 NANTERRE CEDEX
Date d'obtention :	01/01/2017	N° de contrat d'assurance :	10158549604
Organisme certificateur	I.CERT Parc Edonia - Bâtiment G - Rue de la Terre Victoria - 35760 SAINT-GREGOIRE	Date de validité :	31/12/2019

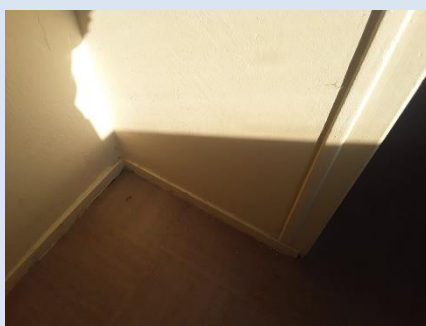
NOM DU CLIENT	NUMERO DU DOSSIER	PIECE OU LOCAL	
OPH77	15LAE0202 12/04/2019	Cuisine (RC)	
ELEMENT	DESCRIPTIF DU LABORATOIRE	DATE DE PRELEVEMENT	NOM DE L'OPERATEUR
Enduit ciment	Enduit gris en vrac + peinture non séparable	12/04/2019	JULIEN Mickaël
LOCALISATION		RESULTAT	
Mur F		Amiante non détecté

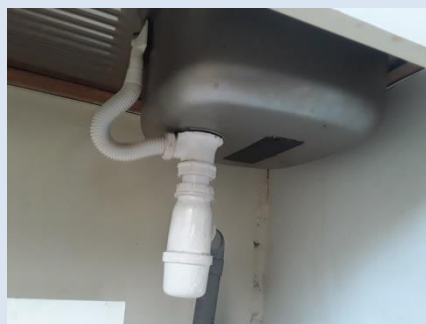
NOM DU CLIENT	NUMERO DU DOSSIER	PIECE OU LOCAL	
OPH77	15LAE0202 12/04/2019	Cuisine (RC)	
ELEMENT	DESCRIPTIF DU LABORATOIRE	DATE DE PRELEVEMENT	NOM DE L'OPERATEUR
Revêtement bitumineux	Matériau bitumineux noir	12/04/2019	JULIEN Mickaël
LOCALISATION		RESULTAT	
Sous évier		Amiante non détecté

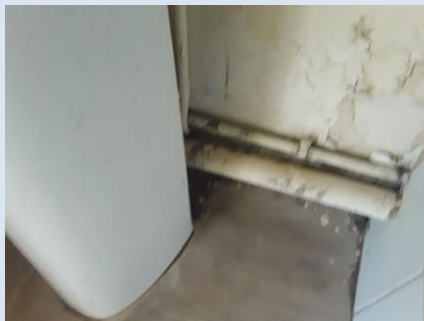
NOM DU CLIENT	NUMERO DU DOSSIER	PIECE OU LOCAL	
OPH77	15LAE0202 12/04/2019	Salle de bains (RC)	
ELEMENT	DESCRIPTIF DU LABORATOIRE	DATE DE PRELEVEMENT	NOM DE L'OPERATEUR
Peinture	Peintures multiples en vrac avec poussières	12/04/2019	JULIEN Mickaël
LOCALISATION		RESULTAT	
Réseaux de distribution		Amiante non détecté

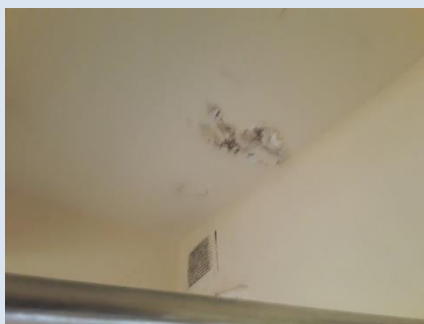
NOM DU CLIENT	NUMERO DU DOSSIER	PIECE OU LOCAL	
OPH77	15LAE0202 12/04/2019	Salle de bains (RC)	
ELEMENT	DESCRIPTIF DU LABORATOIRE	DATE DE PRELEVEMENT	NOM DE L'OPERATEUR
Enduit / Peinture béton	Enduit plâtreux blanc en vrac + matériau gris en vrac non séparable + peinture non séparable	12/04/2019	JULIEN Mickaël
LOCALISATION		RESULTAT	
Plafond		Amiante non détecté
