Rapport de mission de repérage des matériaux et produits contenant de l'amiante avant réalisation de travaux

9 AVENUE DE ROTHSCHILD

77400 LAGNY SUR MARNE

RAPPORT N° :	15LAE0302	Laboratoire d'Analyses :	ITGA
Repérage réalisé le :	25/07/2018	Adresse laboratoire :	3 RUE ARMAND HERPIN LACROIX - CS 46537 35065 RENNES CEDEX
Accompagnateur :		Numéro d'accréditation :	1-5967
Par :	Mickaël JULIEN	Organisme d'assurance professionnelle :	AXA France
N° certificat :	CPDI 4129	Adresse assurance :	313 Terrasses de l'Arche 92727 NANTERRE CEDEX
Date d'obtention :	01/01/2017	N° de contrat d'assurance :	10063271004
Organisme certificateur	I.CERT Parc Edonia - Bâtiment G - Rue de la Terre Victoria - 35760 SAINT-GREGOIRE	Date de validité :	31/12/2018

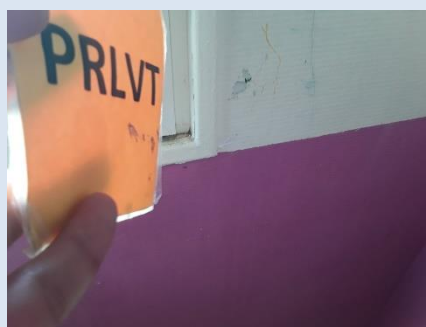
PRELEVEMENT : 15LAE0302P001			
NOM DU CLIENT	NUMERO DU DOSSIER		PIECE OU LOCAL
OPH77	15LAE0302 25/07/2018		Chambre 1
ELEMENT	DESCRIPTIF DU LABORATOIRE	DATE DE PRELEVEMENT	NOM DE L'OPERATEUR
Enduit	Enduit plâtreux blanc en vrac + papier en faible quantité non séparable + toile fibreuse blanche non séparable + peinture non séparable	25/07/2018	JULIEN Mickaël
LOCALISATION		RESULTAT	
Mur B		Amiante non détecté

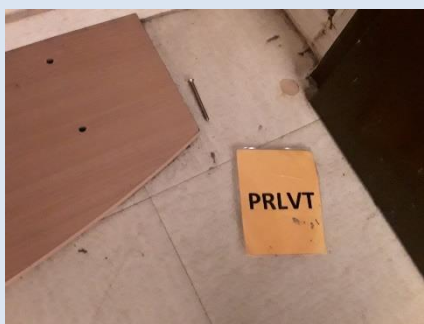
PRELEVEMENT : 15LAE0302P003			
NOM DU CLIENT	NUMERO DU DOSSIER	PIECE OU LOCAL	
OPH77	15LAE0302 25/07/2018	Entrée	
ELEMENT	DESCRIPTIF DU LABORATOIRE	DATE DE PRELEVEMENT	NOM DE L'OPERATEUR
Dalle de sol	Colle polymère jaune non séparable + dalle dure cassante beige	25/07/2018	JULIEN Mickaël
LOCALISATION		RESULTAT	
Sol		Fr1:Amiante non détecté

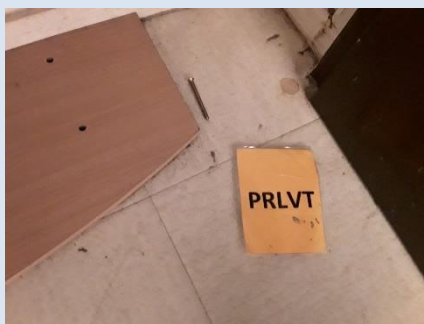
PIECE	ETAGE	ELEMENTS	DESCRIPTIF LABORATOIRE	Echantillon	REPERAGE	ETAT	RESULTAT
Entrée		Dalle de sol	Colle bitumineuse noire	15LAE0302P003	Sol	DEGRADATION PARTIELLE	Fr2:Amiante détecté (Chrysotile)
Salle de bains		Dalle de sol	Colle bitumineuse noire	15LAE0302P007	Sol	DEGRADATION PARTIELLE	Fr3:Amiante détecté (Chrysotile)

PRELEVEMENT : 15LAE0302P003			
NOM DU CLIENT	NUMERO DU DOSSIER	PIECE OU LOCAL	
OPH77	15LAE0302 25/07/2018	Entrée	
ELEMENT	DESCRIPTIF DU LABORATOIRE	DATE DE PRELEVEMENT	NOM DE L'OPERATEUR
Dalle de sol	Colle bitumineuse noire	25/07/2018	JULIEN Mickaël
LOCALISATION		RESULTAT	
Sol		Fr2:Amiante détecté (Chrysotile)

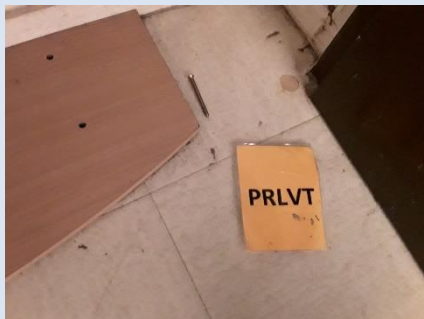
PRELEVEMENT : 15LAE0302P003			
NOM DU CLIENT	NUMERO DU DOSSIER		PIECE OU LOCAL
OPH77	15LAE0302 25/07/2018		Entrée
ELEMENT	DESCRIPTIF DU LABORATOIRE	DATE DE PRELEVEMENT	NOM DE L'OPERATEUR
Dalle de sol	Revêtement souple beige	25/07/2018	JULIEN Mickaël
LOCALISATION		RESULTAT	
Sol		Fr3:Amiante non détecté

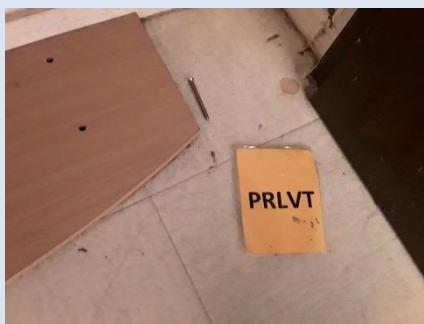
PRELEVEMENT : 15LAE0302P003			
NOM DU CLIENT	NUMERO DU DOSSIER		PIECE OU LOCAL
OPH77	15LAE0302 25/07/2018		Entrée
ELEMENT	DESCRIPTIF DU LABORATOIRE	DATE DE PRELEVEMENT	NOM DE L'OPERATEUR
Dalle de sol	Ragréage gris	25/07/2018	JULIEN Mickaël
LOCALISATION		RESULTAT	
Sol		Fr4:Amiante non détecté

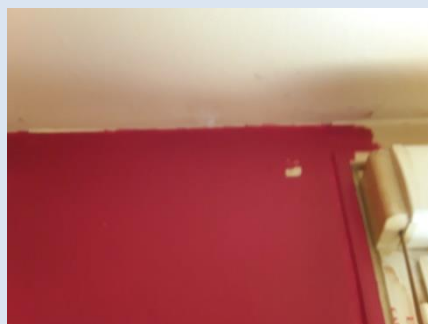
PRELEVEMENT : 15LAE0302P005

NOM DU CLIENT	NUMERO DU DOSSIER	PIECE OU LOCAL	
OPH77	15LAE0302 25/07/2018	Chambre 2	
ELEMENT	DESCRIPTIF DU LABORATOIRE	DATE DE PRELEVEMENT	NOM DE L'OPERATEUR
Enduit béton	Enduit plâtreux blanc en vrac + papier en faible quantité non séparable + peintures multiples en faible quantité non séparable	25/07/2018	JULIEN Mickaël
LOCALISATION		RESULTAT	
Plafond		Amiante non détecté

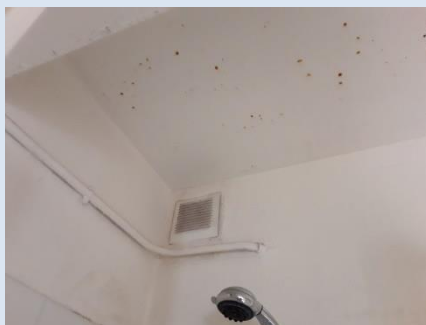
PRELEVEMENT : 15LAE0302P006			
NOM DU CLIENT	NUMERO DU DOSSIER	PIECE OU LOCAL	
OPH77	15LAE0302 25/07/2018	Salle de bains	
ELEMENT	DESCRIPTIF DU LABORATOIRE	DATE DE PRELEVEMENT	NOM DE L'OPERATEUR
Enduit béton	Enduit plâtreux blanc en vrac + peintures multiples non séparable	25/07/2018	JULIEN Mickaël
LOCALISATION		RESULTAT	
Plafond		Amiante non détecté

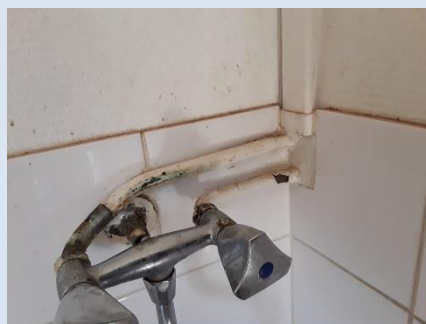
PRELEVEMENT : 15LAE0302P009			
NOM DU CLIENT	NUMERO DU DOSSIER	PIECE OU LOCAL	
OPH77	15LAE0302 25/07/2018	Cuisine	
ELEMENT	DESCRIPTIF DU LABORATOIRE	DATE DE PRELEVEMENT	NOM DE L'OPERATEUR
Peinture	Peintures multiples en vrac	25/07/2018	JULIEN Mickaël
LOCALISATION		RESULTAT	
Réseaux de distribution		Amiante non détecté
