# Rapport de repérage des matériaux et produits contenant de l'amiante avant réalisation de travaux dans un immeuble bâti

10 Av Rothschild - Logment 3 - ESC AF - RC  
77400 LAGNY SUR MARNE

**Date du rapport :** 07/03/2020

15LAF0003 07/03/2020 - 06:23

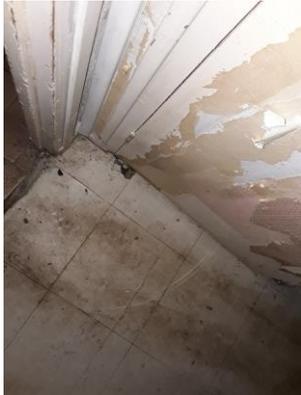
Identification : P003

Pièce et étage : Chambre 2 RC

Localisation : Sol

Parties d'ouvrages ou de composants : Autres (Dalle de sol)

Descriptif Laboratoire : Dalle dure cassante beige avec poussières + colle polymère jaune non séparable

Résultat (justification) : Amiante détecté (RESULTAT ANALYSE)
