Rapport de mission de repérage des matériaux et produits contenant de l'amiante avant réalisation de travaux

Norme NF X 46-020 V .2017

10 AV DE ROTHSCHILD

RAPPORT N° :	15LAF0302	Laboratoire d'Analyses :	ITGA
Repérage réalisé le :	07/11/2019	Adresse laboratoire :	3 RUE ARMAND HERPIN LACROIX - CS 46537 35065 RENNES CEDEX
Accompagnateur :		Numéro d'accréditation :	1-5967
Par :	Lyes IZABACHENE	Organisme d'assurance professionnelle :	AXA France
N° certificat :	1378	Adresse assurance :	313 Terrasses de l'Arche 92727 NANTERRE CEDEX
Date d'obtention :	03/09/2015	N° de contrat d'assurance :	10158549604
Organisme certificateur	CEBTP ZAC La Clef Saint Pierre - 12 Avenue Gay Lussac - 78990 ELANCOURT	Date de validité :	31/12/2019

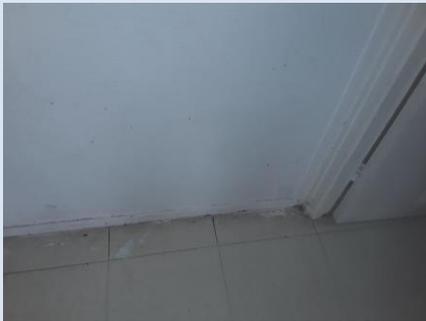
PRELEVEMENT : 15LAF0302P001			
NOM DU CLIENT	NUMERO DU DOSSIER	PIECE OU LOCAL	
HABITAT 77-OPH DE SEINE ET MARNE	15LAF0302 07/11/2019	Séjour (R+3)	
ELEMENT	DESCRIPTIF DU LABORATOIRE	DATE DE PRELEVEMENT	NOM DE L'OPERATEUR
Enduit / Peinture béton	Enduit plâtreux blanc en vrac + toile fibreuse blanche non séparable + peinture non séparable + papier en faible quantité non séparable	07/11/2019	IZABACHENE Lyes
LOCALISATION		RESULTAT	
Mur A		Amiante non détecté	
EMPLACEMENT

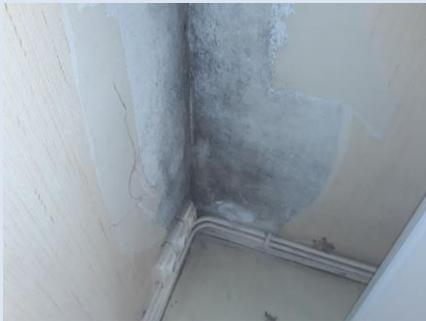
PRELEVEMENT : 15LAF0302P002			
NOM DU CLIENT	NUMERO DU DOSSIER	PIECE OU LOCAL	
HABITAT 77-OPH DE SEINE ET MARNE	15LAF0302 07/11/2019	Chambre 2 (R+3)	
ELEMENT	DESCRIPTIF DU LABORATOIRE	DATE DE PRELEVEMENT	NOM DE L'OPERATEUR
Enduit / Peinture	Enduit gris en vrac hétérogène + peinture non séparable + papier en faible quantité non séparable	07/11/2019	IZABACHENE Lyes
LOCALISATION		RESULTAT	
Mur E		Amiante non détecté	
EMPLACEMENT

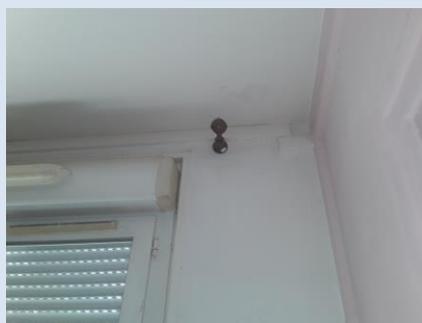
PRELEVEMENT : 15LAF0302P003			
NOM DU CLIENT	NUMERO DU DOSSIER	PIECE OU LOCAL	
HABITAT 77-OPH DE SEINE ET MARNE	15LAF0302 07/11/2019	Séjour (R+3)	
ELEMENT	DESCRIPTIF DU LABORATOIRE	DATE DE PRELEVEMENT	NOM DE L'OPERATEUR
Enduit / Peinture béton	Enduit plâtreux blanc en vrac + peinture non séparable + matériau gris en faible quantité non séparable	07/11/2019	IZABACHENE Lyes
LOCALISATION		RESULTAT	
Plafond		Amiante non détecté

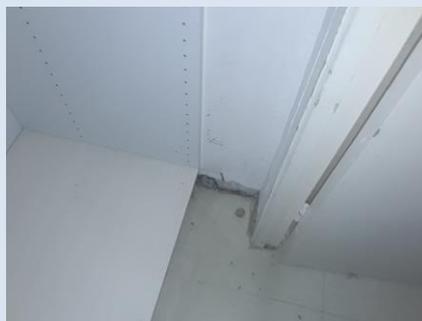
PRELEVEMENT : 15LAF0302P004			
NOM DU CLIENT	NUMERO DU DOSSIER	PIECE OU LOCAL	
HABITAT 77-OPH DE SEINE ET MARNE	15LAF0302 07/11/2019	Placard 1 (R+3)	
ELEMENT	DESCRIPTIF DU LABORATOIRE	DATE DE PRELEVEMENT	NOM DE L'OPERATEUR
Revêtement de sols	Revêtement souple beige	07/11/2019	IZABACHENE Lyes
LOCALISATION		RESULTAT	
Sol		Fr1:Amiante non détecté

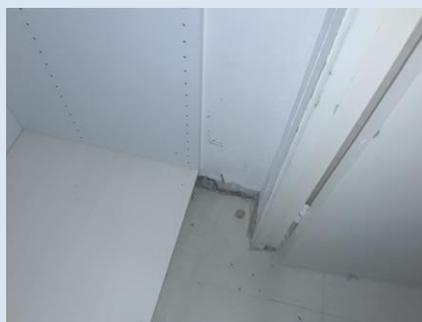
PIECE	ETAGE	ELEMENTS	DESCRIPTIF LABORATOIRE	REPERAGE	Echantillon	METHODE	ETAT	RESULTAT
Placard 1	R+3	Revêtement de sols	Colle polymère jaune non séparable + dalle dure cassante noire + colle bitumineuse noire en faible quantité non séparable + ragréage gris en faible quantité non séparable	Sol	15LAF0302P004	RESULTAT ANALYSE	BON ETAT	Fr2:Amiante détecté (Chrysotile)
Chambre 1	R+3	Revêtement de sols	Colle polymère jaune non séparable + dalle dure cassante noire + colle bitumineuse noire en faible quantité non séparable + ragréage gris en faible quantité non séparable	Sol	15LAF0302P004	ZPSO	BON ETAT	Fr2:Amiante détecté (Chrysotile)
Chambre 2	R+3	Revêtement de sols	Colle polymère jaune non séparable + dalle dure cassante noire + colle bitumineuse noire en faible quantité non séparable + ragréage gris en faible quantité non séparable	Sol	15LAF0302P004	ZPSO	BON ETAT	Fr2:Amiante détecté (Chrysotile)

PRELEVEMENT : 15LAF0302P004			
NOM DU CLIENT	NUMERO DU DOSSIER	PIECE OU LOCAL	
HABITAT 77-OPH DE SEINE ET MARNE	15LAF0302 07/11/2019	Placard 1 (R+3)	
ELEMENT	DESCRIPTIF DU LABORATOIRE	DATE DE PRELEVEMENT	NOM DE L'OPERATEUR
Revêtement de sols	Colle polymère jaune non séparable + dalle dure cassante noire + colle bitumineuse noire en faible quantité non séparable + ragréage gris en faible quantité non séparable	07/11/2019	IZABACHENE Lyes

LOCALISATION	RESULTAT
Sol	Fr2:Amiante détecté (Chrysotile)

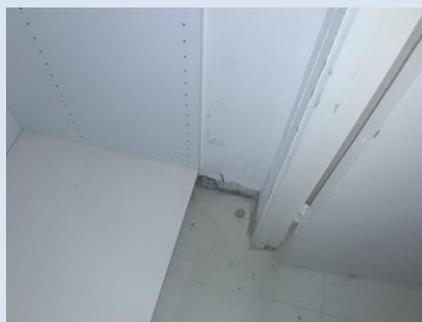
PRELEVEMENT : 15LAF0302P004			
NOM DU CLIENT	NUMERO DU DOSSIER	PIECE OU LOCAL	
HABITAT 77-OPH DE SEINE ET MARNE	15LAF0302 07/11/2019	Placard 1 (R+3)	
ELEMENT	DESCRIPTIF DU LABORATOIRE	DATE DE PRELEVEMENT	NOM DE L'OPERATEUR
Revêtement de sols	Matériau compact gris hétérogène	07/11/2019	IZABACHENE Lyes

LOCALISATION	RESULTAT
Sol	Fr3:Amiante non détecté

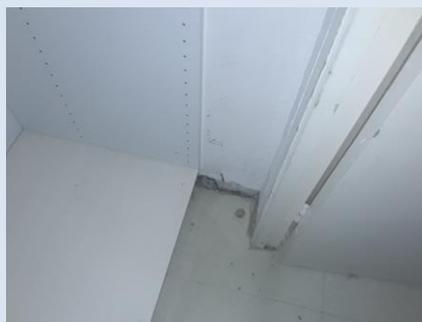
PRELEVEMENT : 15LAF0302P004			
NOM DU CLIENT	NUMERO DU DOSSIER	PIECE OU LOCAL	
HABITAT 77-OPH DE SEINE ET MARNE	15LAF0302 07/11/2019	Placard 1 (R+3)	
ELEMENT	DESCRIPTIF DU LABORATOIRE	DATE DE PRELEVEMENT	NOM DE L'OPERATEUR
Revêtement de sols	Colle polymère jaune non séparable + dalle dure cassante beige	07/11/2019	IZABACHENE Lyes
LOCALISATION		RESULTAT	
Sol		Fr4:Amiante non détecté	
EMPLACEMENT

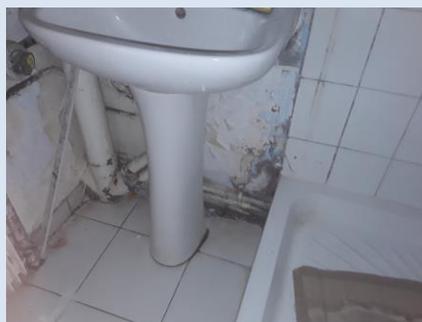
PRELEVEMENT : 15LAF0302P005			
NOM DU CLIENT	NUMERO DU DOSSIER	PIECE OU LOCAL	
HABITAT 77-OPH DE SEINE ET MARNE	15LAF0302 07/11/2019	Salle de bains (R+3)	
ELEMENT	DESCRIPTIF DU LABORATOIRE	DATE DE PRELEVEMENT	NOM DE L'OPERATEUR
Enduit / Peinture	Enduit plâtreux blanc en vrac + peintures multiples non séparable + matériau gris en faible quantité hétérogène non séparable	07/11/2019	IZABACHENE Lyes
LOCALISATION		RESULTAT	
Mur E		Amiante non détecté	
EMPLACEMENT

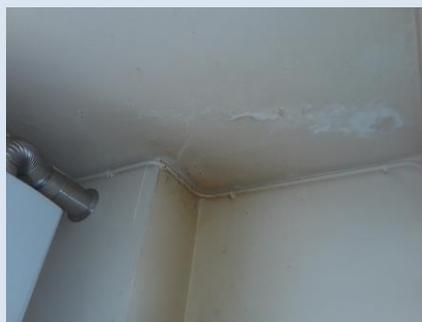
PRELEVEMENT : 15LAF0302P006			
NOM DU CLIENT	NUMERO DU DOSSIER	PIECE OU LOCAL	
HABITAT 77-OPH DE SEINE ET MARNE	15LAF0302 07/11/2019	Cuisine (R+3)	
ELEMENT	DESCRIPTIF DU LABORATOIRE	DATE DE PRELEVEMENT	NOM DE L'OPERATEUR
Enduit / Peinture béton	Enduit plâtreux blanc en vrac + peintures multiples non séparable	07/11/2019	IZABACHENE Lyes
LOCALISATION		RESULTAT	
Plafond		Amiante non détecté	
EMPLACEMENT

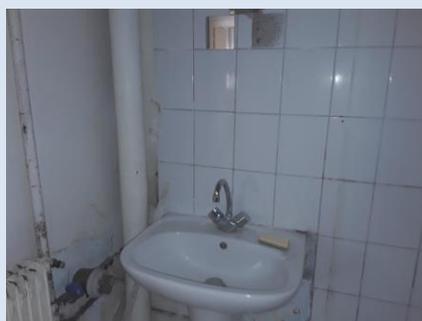
PRELEVEMENT : 15LAF0302P007			
NOM DU CLIENT	NUMERO DU DOSSIER	PIECE OU LOCAL	
HABITAT 77-OPH DE SEINE ET MARNE	15LAF0302 07/11/2019	Salle de bains (R+3)	
ELEMENT	DESCRIPTIF DU LABORATOIRE	DATE DE PRELEVEMENT	NOM DE L'OPERATEUR
Faïence 1	Peinture en faible quantité + colle polymère jaune avec poussières non séparable	07/11/2019	IZABACHENE Lyes
LOCALISATION		RESULTAT	
Mur F		Fr1:Amiante non détecté	
EMPLACEMENT

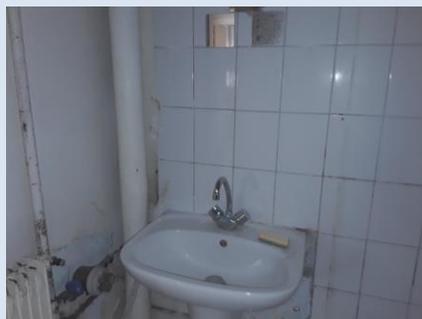
PRELEVEMENT : 15LAF0302P007			
NOM DU CLIENT	NUMERO DU DOSSIER	PIECE OU LOCAL	
HABITAT 77-OPH DE SEINE ET MARNE	15LAF0302 07/11/2019	Salle de bains (R+3)	
ELEMENT	DESCRIPTIF DU LABORATOIRE	DATE DE PRELEVEMENT	NOM DE L'OPERATEUR
Faïence 1	Carrelage	07/11/2019	IZABACHENE Lyes
LOCALISATION		RESULTAT	
Mur F		Fr2:Amiante non détecté

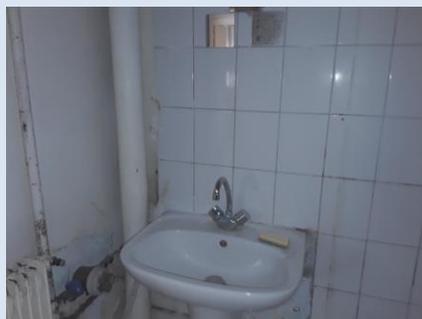
PRELEVEMENT : 15LAF0302P007			
NOM DU CLIENT	NUMERO DU DOSSIER	PIECE OU LOCAL	
HABITAT 77-OPH DE SEINE ET MARNE	15LAF0302 07/11/2019	Salle de bains (R+3)	
ELEMENT	DESCRIPTIF DU LABORATOIRE	DATE DE PRELEVEMENT	NOM DE L'OPERATEUR
Faïence 1	Colle beige + matériau gris hétérogène non séparable + matériau blanc en faible quantité non séparable	07/11/2019	IZABACHENE Lyes
LOCALISATION		RESULTAT	
Mur F		Fr3:Amiante non détecté

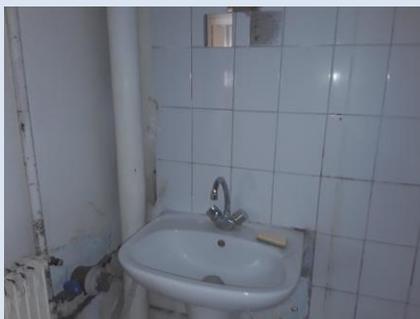
PRELEVEMENT : 15LAF0302P007			
NOM DU CLIENT	NUMERO DU DOSSIER	PIECE OU LOCAL	
HABITAT 77-OPH DE SEINE ET MARNE	15LAF0302 07/11/2019	Salle de bains (R+3)	
ELEMENT	DESCRIPTIF DU LABORATOIRE	DATE DE PRELEVEMENT	NOM DE L'OPERATEUR
Faïence 1	Joint cassant gris	07/11/2019	IZABACHENE Lyes
LOCALISATION		RESULTAT	
Mur F		Fr4:Amiante non détecté

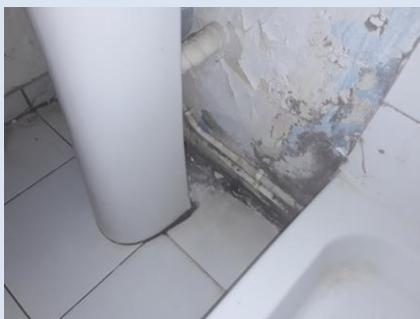
PRELEVEMENT : 15LAF0302P008			
NOM DU CLIENT	NUMERO DU DOSSIER	PIECE OU LOCAL	
HABITAT 77-OPH DE SEINE ET MARNE	15LAF0302 07/11/2019	Salle de bains (R+3)	
ELEMENT	DESCRIPTIF DU LABORATOIRE	DATE DE PRELEVEMENT	NOM DE L'OPERATEUR
Colle carrelage	Carrelage	07/11/2019	IZABACHENE Lyes
LOCALISATION		RESULTAT	
Sol		Fr1:Amiante non détecté

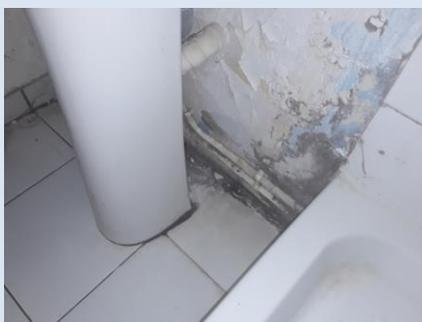
PRELEVEMENT : 15LAF0302P008			
NOM DU CLIENT	NUMERO DU DOSSIER	PIECE OU LOCAL	
HABITAT 77-OPH DE SEINE ET MARNE	15LAF0302 07/11/2019	Salle de bains (R+3)	
ELEMENT	DESCRIPTIF DU LABORATOIRE	DATE DE PRELEVEMENT	NOM DE L'OPERATEUR
Colle carrelage	Colle polymère jaune avec poussières non séparable + colle grise + bois en faible quantité non séparable + joint cassant gris non séparable + peintures multiples non séparable	07/11/2019	IZABACHENE Lyes
LOCALISATION		RESULTAT	
Sol		Fr2:Amiante non détecté

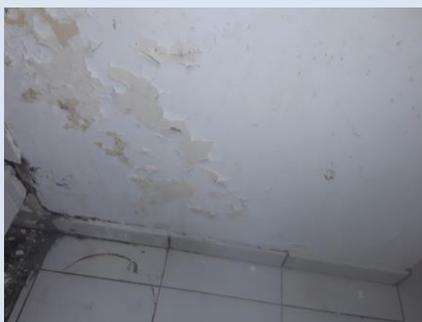
PRELEVEMENT : 15LAF0302P009			
NOM DU CLIENT	NUMERO DU DOSSIER	PIECE OU LOCAL	
HABITAT 77-OPH DE SEINE ET MARNE	15LAF0302 07/11/2019	Salle de bains (R+3)	
ELEMENT	DESCRIPTIF DU LABORATOIRE	DATE DE PRELEVEMENT	NOM DE L'OPERATEUR
Colle plinthe	Carrelage	07/11/2019	IZABACHENE Lyes
LOCALISATION		RESULTAT	
Mur F		Fr1:Amiante non détecté

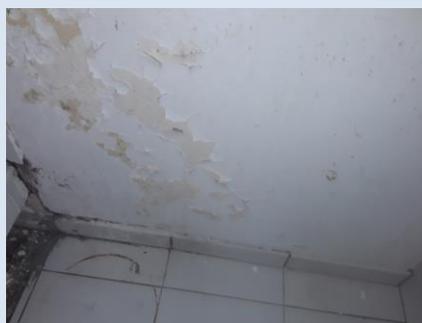
PRELEVEMENT : 15LAF0302P009			
NOM DU CLIENT	NUMERO DU DOSSIER	PIECE OU LOCAL	
HABITAT 77-OPH DE SEINE ET MARNE	15LAF0302 07/11/2019	Salle de bains (R+3)	
ELEMENT	DESCRIPTIF DU LABORATOIRE	DATE DE PRELEVEMENT	NOM DE L'OPERATEUR
Colle plinthe	Colle polymère jaune avec poussières non séparable + colle beige + matériau gris en faible quantité hétérogène non séparable	07/11/2019	IZABACHENE Lyes
LOCALISATION		RESULTAT	
Mur F		Fr2:Amiante non détecté

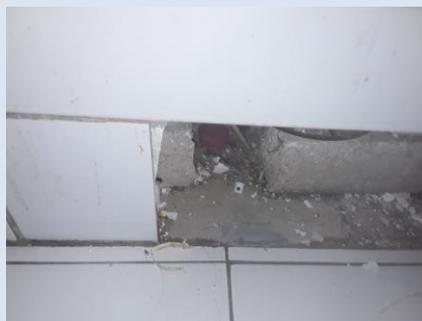
Salle de bains	R+3	Dalle de sol	Colle bitumineuse noire + ragréage gris en faible quantité non séparable	Sol	15LAF0302P010	RESULTAT ANALYSE	BON ETAT	Fr2:Amiante détecté (Chrysotile)

PRELEVEMENT : 15LAF0302P010			
NOM DU CLIENT	NUMERO DU DOSSIER	PIECE OU LOCAL	
HABITAT 77-OPH DE SEINE ET MARNE	15LAF0302 07/11/2019	Salle de bains (R+3)	
ELEMENT	DESCRIPTIF DU LABORATOIRE	DATE DE PRELEVEMENT	NOM DE L'OPERATEUR
Dalle de sol	Dalle dure cassante beige	07/11/2019	IZABACHENE Lyes
LOCALISATION		RESULTAT	
Sol		Fr1:Amiante détecté (Chrysotile)

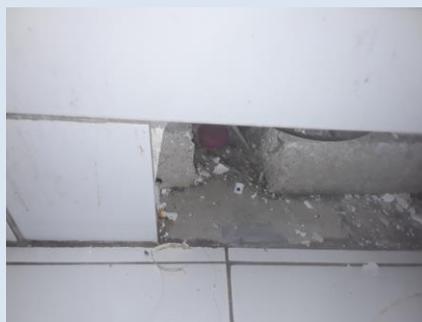
PRELEVEMENT : 15LAF0302P010			
NOM DU CLIENT	NUMERO DU DOSSIER	PIECE OU LOCAL	
HABITAT 77-OPH DE SEINE ET MARNE	15LAF0302 07/11/2019	Salle de bains (R+3)	
ELEMENT	DESCRIPTIF DU LABORATOIRE	DATE DE PRELEVEMENT	NOM DE L'OPERATEUR
Dalle de sol	Colle bitumineuse noire + ragréage gris en faible quantité non séparable	07/11/2019	IZABACHENE Lyes
LOCALISATION		RESULTAT	
Sol		Fr2:Amiante détecté (Chrysotile)

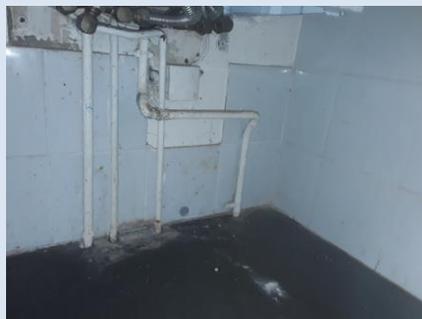
PRELEVEMENT : 15LAF0302P011			
NOM DU CLIENT	NUMERO DU DOSSIER	PIECE OU LOCAL	
HABITAT 77-OPH DE SEINE ET MARNE	15LAF0302 07/11/2019	Cuisine (R+3)	
ELEMENT	DESCRIPTIF DU LABORATOIRE	DATE DE PRELEVEMENT	NOM DE L'OPERATEUR
Faïence 2	Carrelage	07/11/2019	IZABACHENE Lyes
LOCALISATION		RESULTAT	
Mur D		Fr1:Amiante non détecté

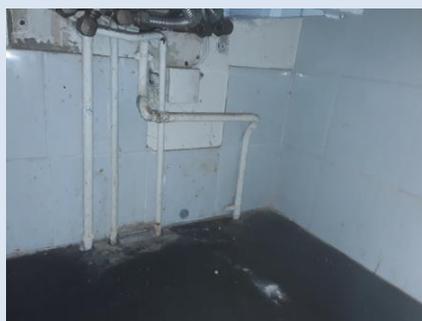
PRELEVEMENT : 15LAF0302P011			
NOM DU CLIENT	NUMERO DU DOSSIER	PIECE OU LOCAL	
HABITAT 77-OPH DE SEINE ET MARNE	15LAF0302 07/11/2019	Cuisine (R+3)	
ELEMENT	DESCRIPTIF DU LABORATOIRE	DATE DE PRELEVEMENT	NOM DE L'OPERATEUR
Faïence 2	Colle grise	07/11/2019	IZABACHENE Lyes
LOCALISATION		RESULTAT	
Mur D		Fr2:Amiante non détecté

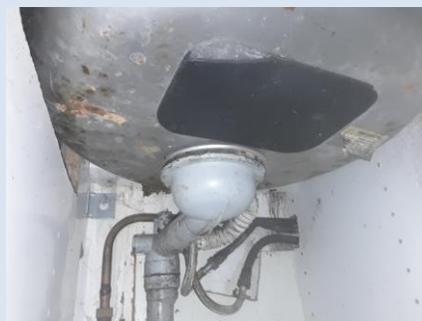
PRELEVEMENT : 15LAF0302P012			
NOM DU CLIENT	NUMERO DU DOSSIER	PIECE OU LOCAL	
HABITAT 77-OPH DE SEINE ET MARNE	15LAF0302 07/11/2019	Cuisine (R+3)	
ELEMENT	DESCRIPTIF DU LABORATOIRE	DATE DE PRELEVEMENT	NOM DE L'OPERATEUR
Tampon bitumineux	Tampon bitumineux noir	07/11/2019	IZABACHENE Lyes
LOCALISATION		RESULTAT	
Sous évier		Amiante non détecté
