## Rapport de mission de repérage des matériaux et produits contenant de l'amiante avant réalisation de travaux

10 AVENUE DE ROTSCCHILD

77400 LAGNY SUR MARNE

RAPPORT N° :	15LAF0404	Laboratoire d'Analyses :	ITGA
Repérage réalisé le :	19/04/2019	Adresse laboratoire :	3 RUE ARMAND HERPIN LACROIX - CS 46537 35065 RENNES CEDEX
Accompagnateur :		Numéro d'accréditation :	1-5967
Par :	Serge TAVARES	Organisme d'assurance professionnelle :	AXA France
N° certificat :	DTI3472	Adresse assurance :	313 Terrasses de l'Arche 92727 NANTERRE CEDEX
Date d'obtention :	20/08/2018	N° de contrat d'assurance :	10158549604
Organisme certificateur		Date de validité :	31/12/2019

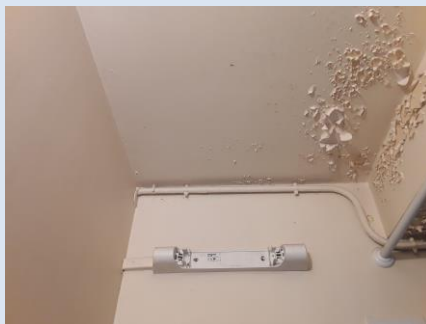
PRELEVEMENT : 15LAF0404P001			
NOM DU CLIENT	NUMERO DU DOSSIER		PIECE OU LOCAL
OPH77	15LAF0404 19/04/2019		Salle d'eau (RC)
ELEMENT	DESCRIPTIF DU LABORATOIRE	DATE DE PRELEVEMENT	NOM DE L'OPERATEUR
Enduit / Peinture béton	Enduit plâtreux blanc en vrac + peintures multiples en vrac non séparable	19/04/2019	TAVARES Serge
LOCALISATION		RESULTAT	
Plafond		Amiante non détecté

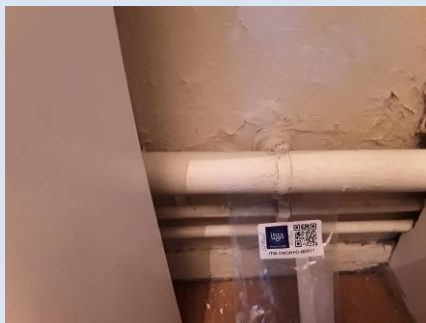
PRELEVEMENT : 15LAF0404P002			
NOM DU CLIENT	NUMERO DU DOSSIER		PIECE OU LOCAL
OPH77	15LAF0404 19/04/2019		Salle d'eau (RC)
ELEMENT	DESCRIPTIF DU LABORATOIRE	DATE DE PRELEVEMENT	NOM DE L'OPERATEUR
Enduit / Peinture béton	Enduit plâtreux blanc en faible quantité en vrac + peintures multiples non séparable	19/04/2019	TAVARES Serge
LOCALISATION		RESULTAT	
Mur D		Amiante non détecté

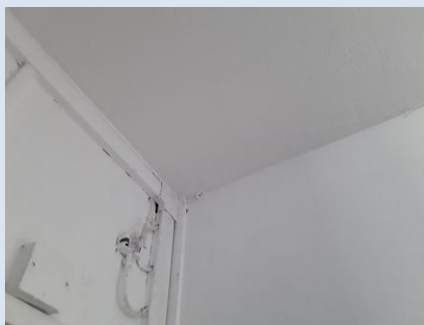
PRELEVEMENT : 15LAF0404P003			
NOM DU CLIENT	NUMERO DU DOSSIER		PIECE OU LOCAL
OPH77	15LAF0404 19/04/2019		Séjour (RC)
ELEMENT	DESCRIPTIF DU LABORATOIRE	DATE DE PRELEVEMENT	NOM DE L'OPERATEUR
Enduit / Peinture béton	Enduit gris en vrac + peinture en vrac non séparable	19/04/2019	TAVARES Serge
LOCALISATION		RESULTAT	
Plafond		Amiante non détecté

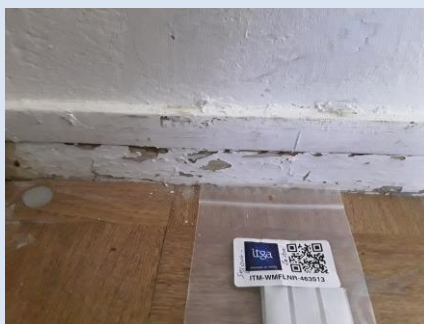
PRELEVEMENT : 15LAF0404P004			
NOM DU CLIENT	NUMERO DU DOSSIER		PIECE OU LOCAL
OPH77	15LAF0404 19/04/2019		Séjour (RC)
ELEMENT	DESCRIPTIF DU LABORATOIRE	DATE DE PRELEVEMENT	NOM DE L'OPERATEUR
Enduit / Peinture béton	Enduit gris en vrac + peinture en vrac non séparable	19/04/2019	TAVARES Serge
LOCALISATION		RESULTAT	
Mur A		Amiante non détecté

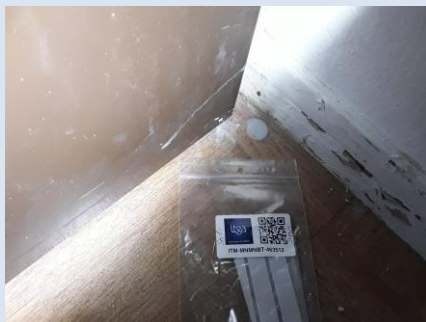
**PRELEVEMENT : 15LAF0404P005**

NOM DU CLIENT	NUMERO DU DOSSIER	PIECE OU LOCAL	
OPH77	15LAF0404 19/04/2019	Séjour (RC)	
ELEMENT	DESCRIPTIF DU LABORATOIRE	DATE DE PRELEVEMENT	NOM DE L'OPERATEUR
Dalle de sol	Dalle dure cassante marron + colle polymère jaune non séparable + ragréage gris non séparable + peinture non séparable	19/04/2019	TAVARES Serge
LOCALISATION		RESULTAT	
Sol		Fr1:Amiante détecté (Chrysotile)

* Dalle dure cassante marron + colle polymère jaune non séparable + ragréage gris non séparable + peinture non séparable	META (2)	1	07/05/2019	Présence de fibres d'amiante / Chrysotile

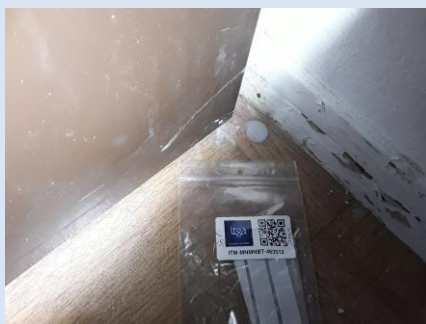
**PRELEVEMENT : 15LAF0404P005**

NOM DU CLIENT	NUMERO DU DOSSIER	PIECE OU LOCAL	
OPH77	15LAF0404 19/04/2019	Séjour (RC)	
ELEMENT	DESCRIPTIF DU LABORATOIRE	DATE DE PRELEVEMENT	NOM DE L'OPERATEUR
Dalle de sol	Revêtement souple marron	19/04/2019	TAVARES Serge
LOCALISATION		RESULTAT	
Sol		Fr2:Amiante non détecté

* Revêtement souple marron	META (1)	1	06/05/2019	Amiante non détecté / -
