Rapport de mission de repérage des matériaux et produits contenant de l'amiante dans les immeubles bâtis avant réalisation de travaux

Numéro de dossier : **15LAA0001**
Date du repérage : **16/05/2022**

Immeuble bâti visité	
Adresse	Rue : 3 Avenue de Rothschild (15LAA0001) Bât., escalier, niveau, appartement n°, lot n°: Bat. 3; Esc. 3; Etage RDC; Porte 0001 Lot numéro 15LAA0001, Code postal, ville : . 77400 LAGNY SUR MARNE
Périmètre de repérage : Réfection ensemble des pièces humides sauf sol
Type de logement : Appartement
Fonction principale du bâtiment : Habitation (partie privative d'immeuble)
Date de construction : NC

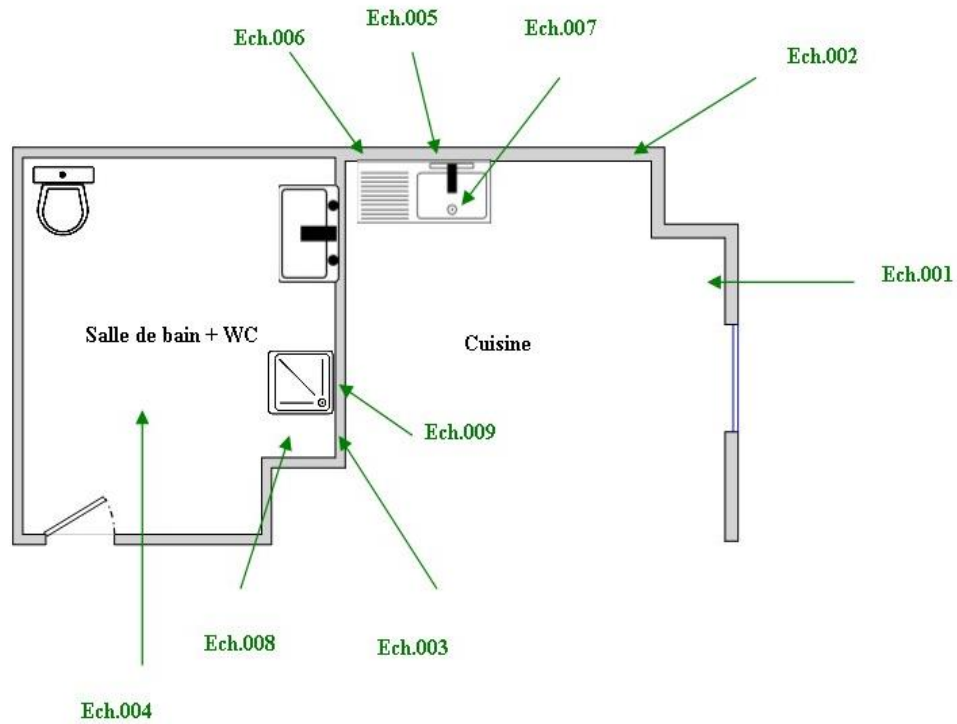
Bâtiment – Niveau : Croquis 1

Localisation des prélèvements ou des matériaux amiantés
