Rapport de mission de repérage des matériaux et produits contenant de l'amiante dans les immeubles bâtis avant réalisation de travaux

Numéro de dossier : **15LAA0002**
Date du repérage : **16/05/2022**

Immeuble bâti visité	
Adresse	Rue : 3 Avenue de Rothschild (15LAA0002) Bât., escalier, niveau, appartement n°, lot n°: Bat. 3; Esc. 3; Etage RDC; Porte 0002 Lot numéro 15LAA0002, Code postal, ville : . 77400 LAGNY SUR MARNE
Périmètre de repérage : Réfection ensemble des pièces humides sauf sol
Type de logement : Appartement
Fonction principale du bâtiment : Habitation (partie privative d'immeuble)
Date de construction : Date du permis de construire non connue

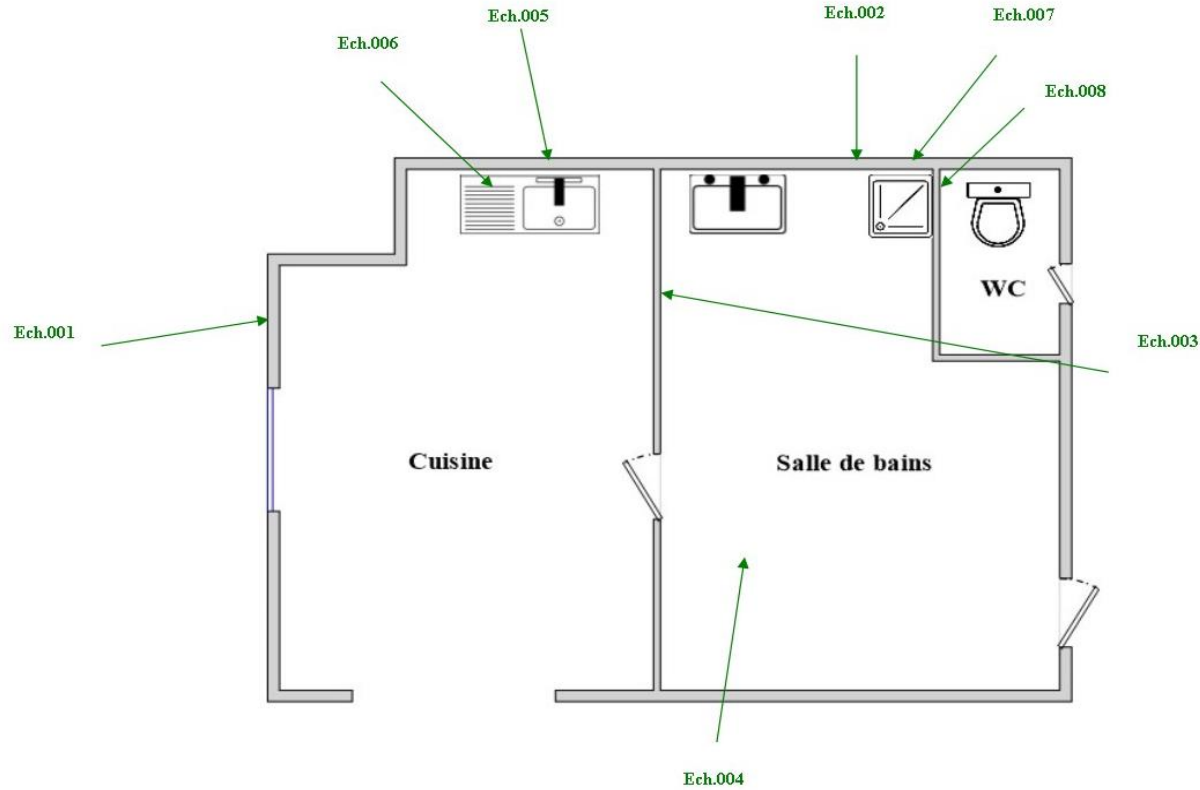
Bâtiment – Niveau : PLAN WC ENCASTRE
Adresse de l'immeuble 3 Avenue de Rothschild
(15LAA0002)
77400 LAGNY SUR MARNE

Localisation des prélèvements ou des matériaux amiantés
