Rapport de mission de repérage des matériaux et produits contenant de l'amiante dans les immeubles bâtis avant réalisation de travaux

Numéro de dossier : 15LAA0302
Date du repérage : 22/04/2022

Immeuble bâti visité	
Adresse	Rue : 3 Avenue de Rothschild (15LAA0302) Bât., escalier, niveau, appartement n°, lot n°: Bat. 3; Esc. 3; Etage 3; Porte 0302 Lot numéro 15LAA0302, Code postal, ville : . 77400 LAGNY SUR MARNE
Périmètre de repérage : Réfection ensemble des pièces humide sauf sol
Type de logement : Appartement
Fonction principale du bâtiment : Habitation (partie privative d'immeuble)
Date de construction : Date du permis de construire non connue

Réfection ensemble des pièces humide sauf sol

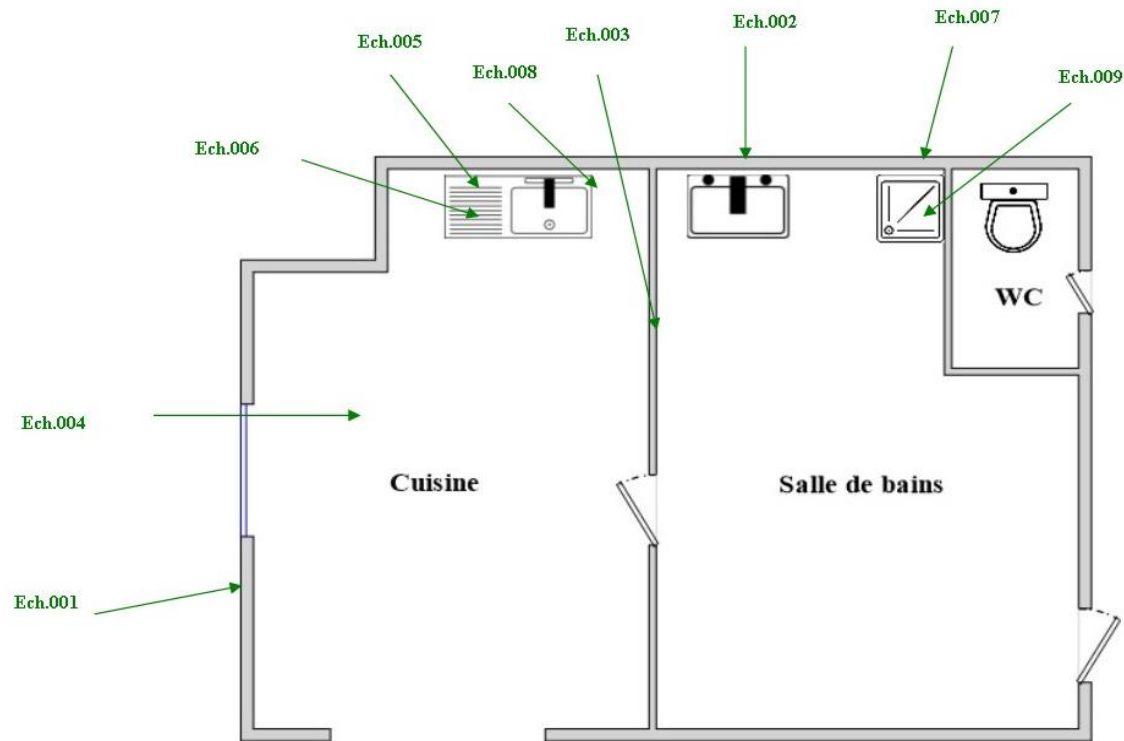
7.1 Schéma de repérage

Localisation des prélèvements ou des matériaux amiantés

Bâtiment – Niveau : PLAN WC ENCASTRE
