Rapport de mission de repérage des matériaux et produits contenant de l'amiante dans les immeubles bâtis avant réalisation de travaux

Numéro de dossier : **15LAB0004**
Date du repérage : **21/04/2022**

Immeuble bâti visité	
Adresse	Rue : 5 Avenue de Rothschild (15LAB0004) Bât., escalier, niveau, appartement n°, lot n°: Bat. 5; Esc. 5; Etage RDC; Porte 0004 Lot numéro 15LAB0004, Code postal, ville : . 77400 LAGNY SUR MARNE
Périmètre de repérage : Réfection ensemble des pièces humide sauf sol
Type de logement : Appartement
Fonction principale du bâtiment : Habitation (partie privative d'immeuble)
Date de construction : Date du permis de construire non connue

Réfection ensemble des pièces humide sauf sol

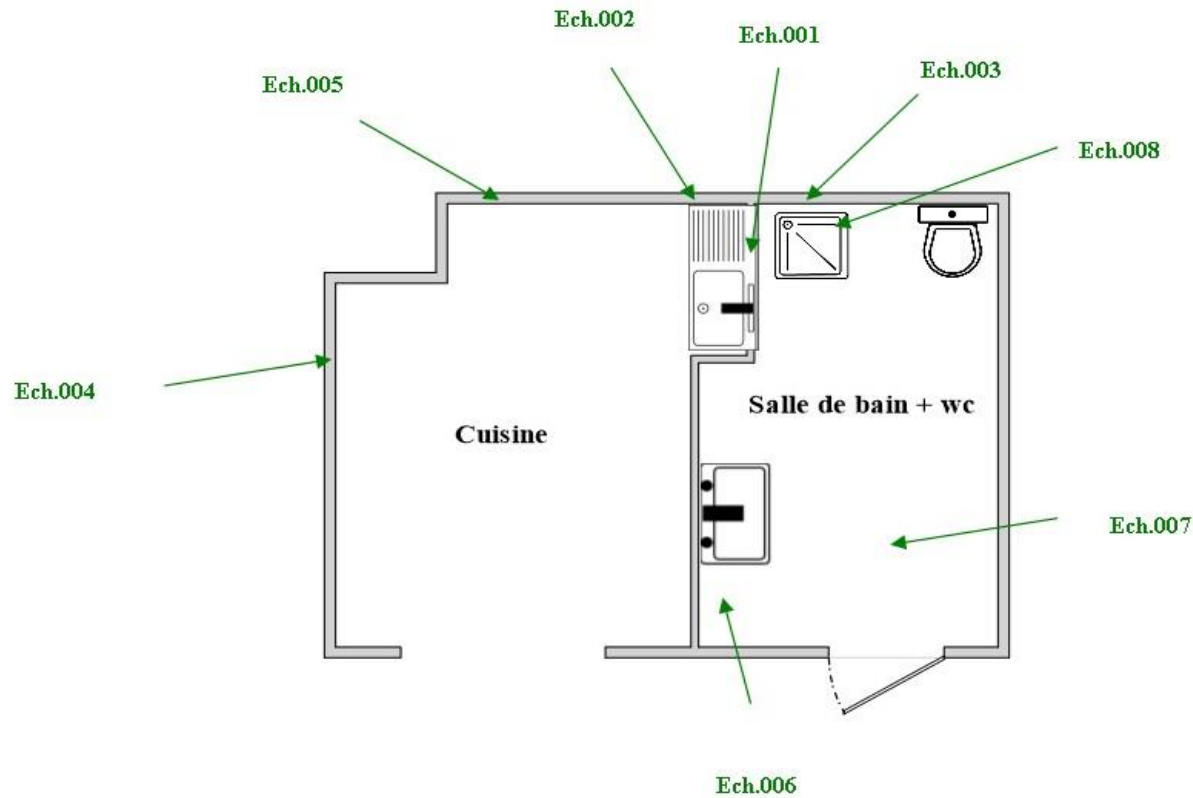
Localisation des prélèvements ou des matériaux amiantés

Bâtiment – Niveau : Croquis 1

Prélèvement vert : sans amiante
