Rapport de mission de repérage des matériaux et produits contenant de l'amiante dans les immeubles bâtis avant réalisation de travaux

Numéro de dossier : **15LAB0102**
Date du repérage : **26/04/2022**

Immeuble bâti visité	
Adresse	Rue : 5 Avenue de Rothschild (15LAB0102) Bât., escalier, niveau, appartement n°, lot n°: Bat. 5; Esc. 5; Etage 1; Porte 0102 Lot numéro 15LAB0102, Code postal, ville : . 77400 LAGNY SUR MARNE
Périmètre de repérage : Réfection ensemble des pièces humide sauf sol
Type de logement : Appartement
Fonction principale du bâtiment : Habitation (partie privative d'immeuble)
Date de construction : Date du permis de construire non connue

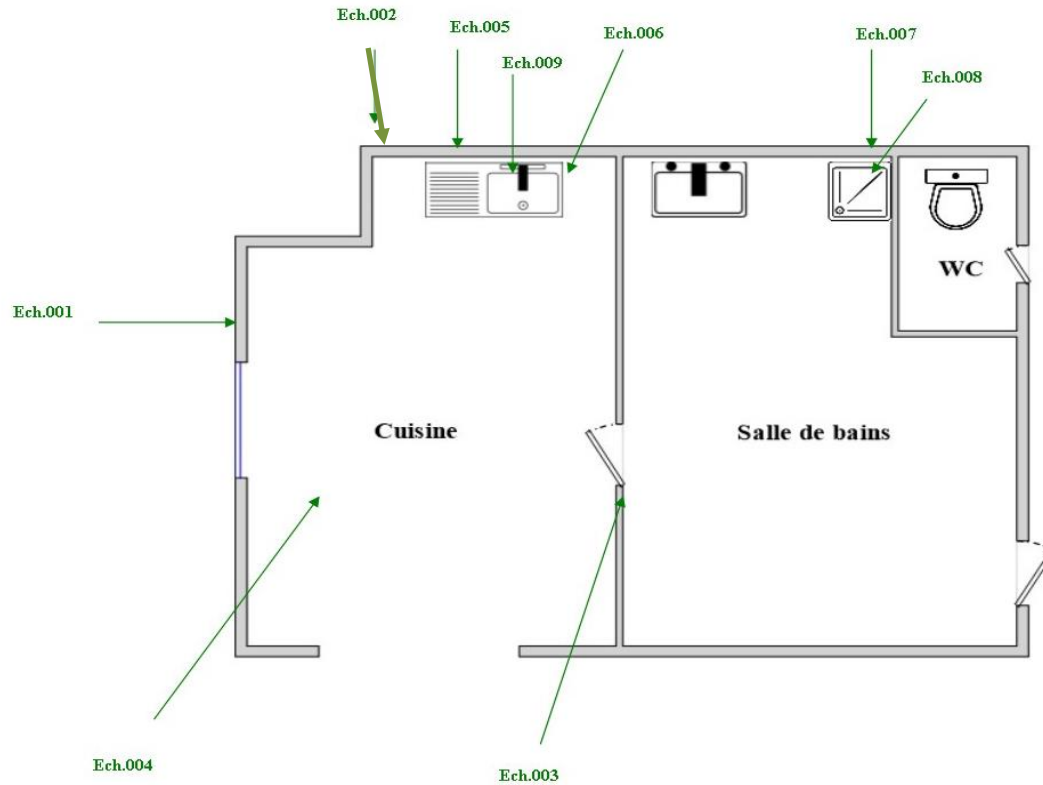
Bâtiment – Niveau : PLAN WC ENCASTRE

Localisation des prélèvements ou des matériaux amiantés
