Rapport de mission de repérage des matériaux et produits contenant de l'amiante dans les immeubles bâtis avant réalisation de travaux

Numéro de dossier : **15LAB0201**
Date du repérage : **21/04/2022**

Immeuble bâti visité	
Adresse	Rue : 5 Avenue de Rothschild (15LAB0201) Bât., escalier, niveau, appartement n°, lot n°: Bat. 5; Esc. 5; Etage 2; Porte 0201 Lot numéro 15LAB0201, Code postal, ville : . 77400 LAGNY SUR MARNE
Périmètre de repérage : Réfection pièces humides
Type de logement : Appartement
Fonction principale du bâtiment : Habitation (partie privative d'immeuble)
Date de construction : Date du permis de construire non connue

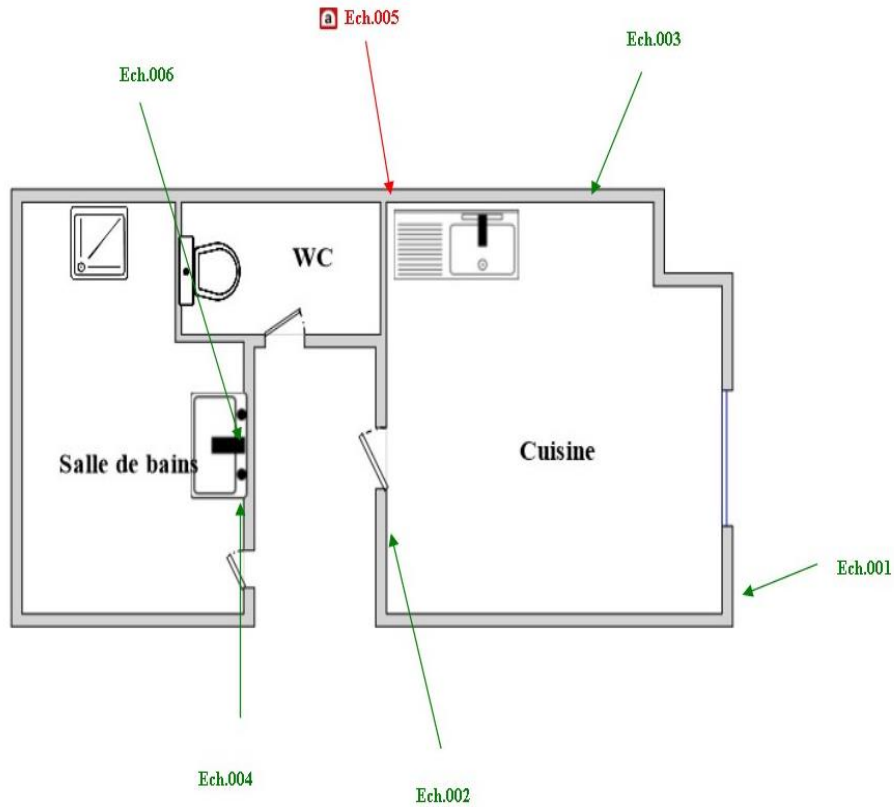
Localisation des prélèvements ou des matériaux amiantés

Bâtiment – Niveau : PLAN U

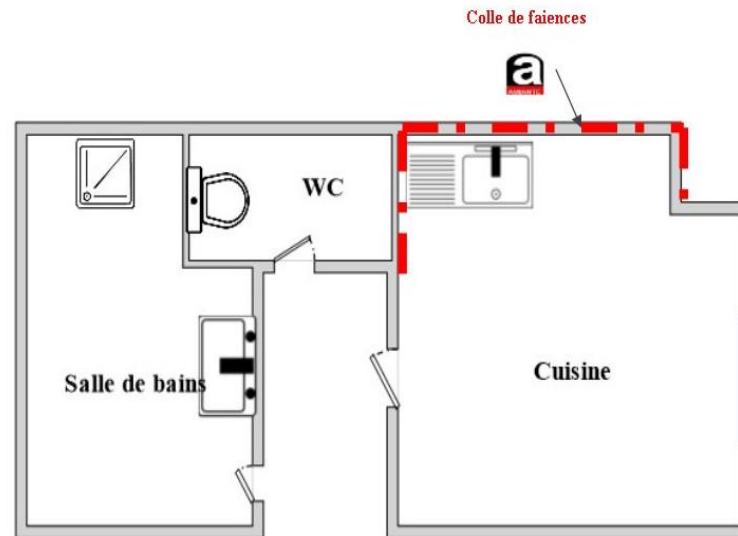
Localisation des prélèvements ou des matériaux amiantés

Bâtiment – Niveau : PLAN U 2
