Rapport de mission de repérage des matériaux et produits contenant de l'amiante dans les immeubles bâtis avant réalisation de travaux

Numéro de dossier : **15LAB0204**
Date du repérage : **09/05/2022**

Immeuble bâti visité	
Adresse	Rue : 5 Avenue de Rothschild (15LAB0204) Bât., escalier, niveau, appartement n°, lot n°: Bat. 5; Esc. 5; Etage 2; Porte 0204 Lot numéro 15LAB0204, Code postal, ville : . 77400 LAGNY SUR MARNE
Périmètre de repérage : Ensemble des pièces humides sauf sol
Type de logement : Appartement
Fonction principale du bâtiment : Habitation (partie privative d'immeuble)
Date de construction : Date du permis de construire non connue

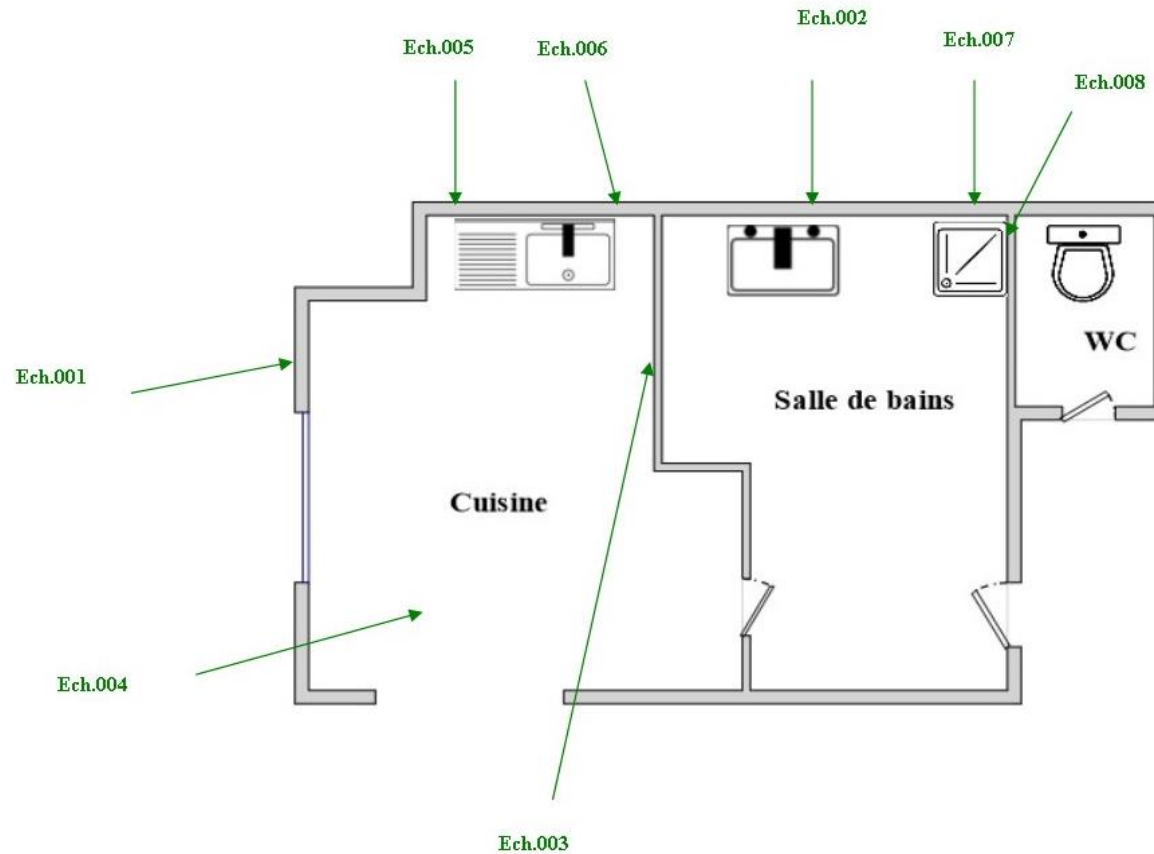
Bâtiment – Niveau : PLAN CUISINE OUVERTE
Adresse de l'immeuble 5 Avenue de Rothschild
(15LAB0204)
77400 LAGNY SUR MARNE

Localisation des prélèvements ou des matériaux amiantés
