Rapport de mission de repérage des matériaux et produits contenant de l'amiante dans les immeubles bâtis avant réalisation de travaux

Numéro de dossier : **15LAB0303**
Date du repérage : **04/05/2022**

Immeuble bâti visité	
Adresse	Rue : 5 Avenue de Rothschild (15LAB0303) Bât., escalier, niveau, appartement n°, lot n°: Bat. 5; Esc. 5; Etage 3; Porte 0303 Lot numéro 15LAB0303, Code postal, ville : . 77400 LAGNY SUR MARNE
Périmètre de repérage : Réfection des pièces humides sauf sol
Type de logement : Appartement
Fonction principale du bâtiment : Habitation (partie privative d'immeuble)
Date de construction : Date du permis de construire non connue

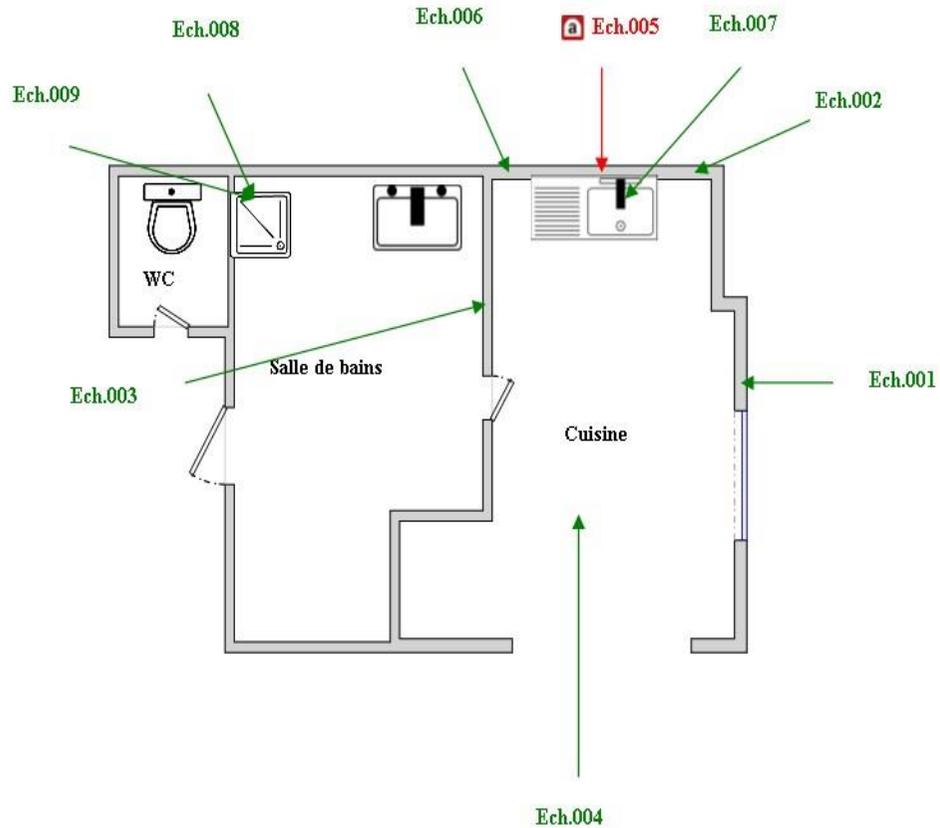
Bâtiment – Niveau : Croquis 1

Localisation des prélèvements ou des matériaux amiantés

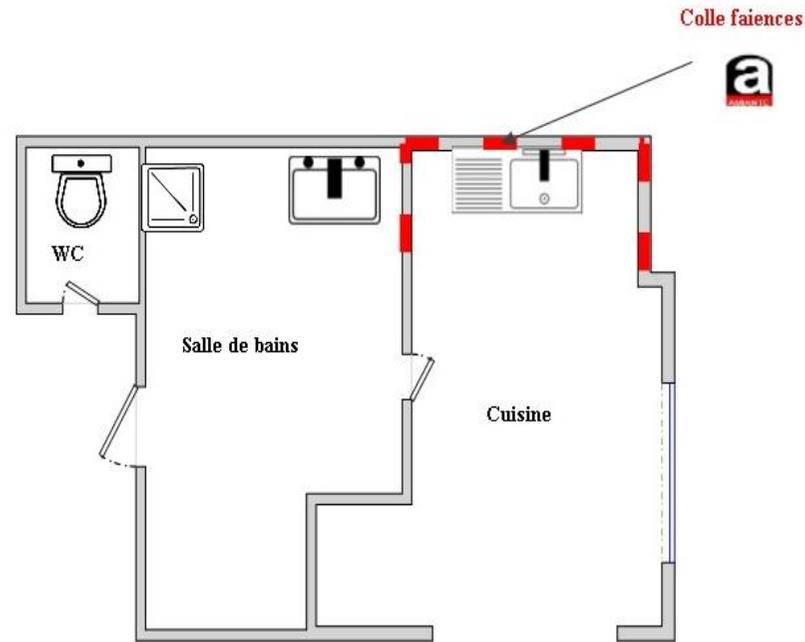
Bâtiment – Niveau : Croquis 1 2
Adresse de l'immeuble 5 Avenue de Rothschild
(15LAB0303)
77400 LAGNY SUR MARNE

Localisation des prélèvements ou des matériaux amiantés
