Rapport de mission de repérage des matériaux et produits contenant de l'amiante dans les immeubles bâtis avant réalisation de travaux

Numéro de dossier : **15LAB0304**
Date du repérage : **25/04/2022**

Immeuble bâti visité	
Adresse	Rue : 5 Avenue de Rothschild (15LAB0304) Bât., escalier, niveau, appartement n°, lot n°: Bat. 5; Esc. 5; Etage 5; Porte 0304 Lot numéro 15LAB0304, Code postal, ville : . 77400 LAGNY SUR MARNE
Périmètre de repérage : Réfection ensemble des pièces humide sauf sol
Type de logement : Appartement
Fonction principale du bâtiment : Habitation (partie privative d'immeuble)
Date de construction : Date du permis de construire non connue

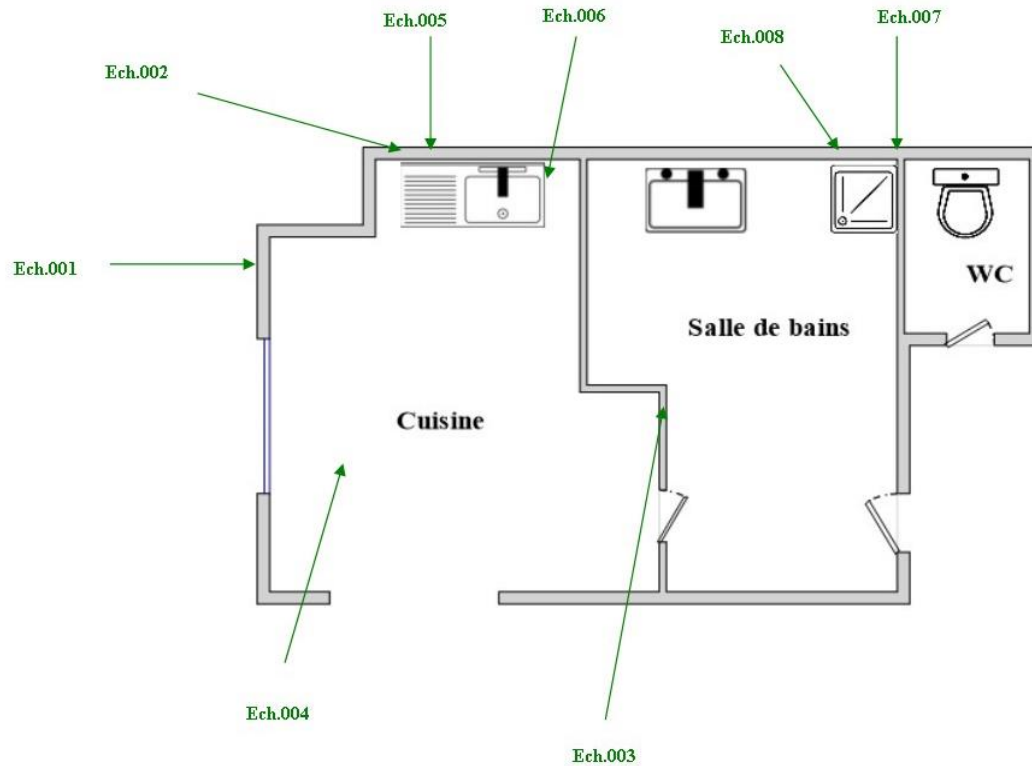
7.1 Schéma de repérage

Localisation des prélèvements ou des matériaux amiantés

Bâtiment – Niveau : PLAN CUISINE OUVERTE
Adresse de l'immeuble 5 Avenue de Rothschild
(15LAB0304)
77400 LAGNY SUR MARNE
