Rapport de mission de repérage des matériaux et produits contenant de l'amiante dans les immeubles bâtis avant réalisation de travaux

Numéro de dossier : **15LAB0402**
Date du repérage : **21/04/2022**

Immeuble bâti visité	
Adresse	Rue : 5 Avenue de Rothschild Bât., escalier, niveau, appartement n°, lot n°: Bat. 5; Esc. 5; Etage 4; Porte 0402 Lot numéro Non communiqué, Code postal, ville : . 77400 LAGNY SUR MARNE
Périmètre de repérage : Réfection ensemble des pièces humide sauf sol
Type de logement : Appartement
Fonction principale du bâtiment : Habitation (partie privative d'immeuble)
Date de construction : Date du permis de construire non connue

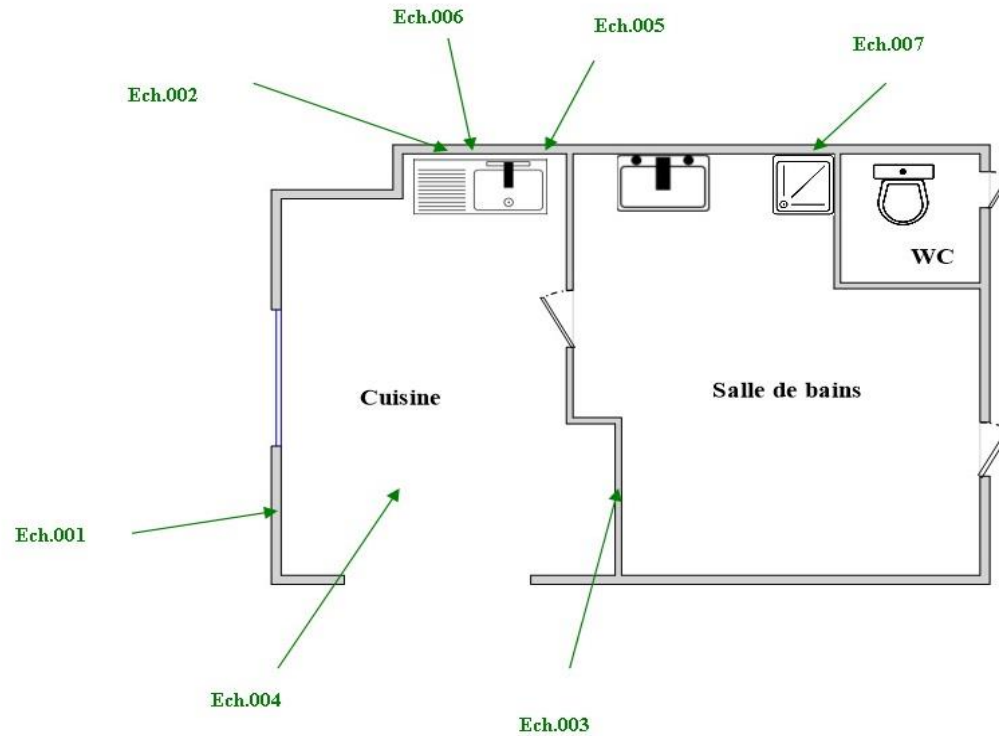
Bâtiment – Niveau : Croquis 1

Localisation des prélèvements ou des matériaux amiantés
