Rapport de mission de repérage des matériaux et produits contenant de l'amiante dans les immeubles bâtis avant réalisation de travaux

Numéro de dossier : **15LAB0404**
Date du repérage : **27/04/2022**

Immeuble bâti visité	
Adresse	Rue : 5 Avenue de Rothschild (15LAB0404) Bât., escalier, niveau, appartement n°, lot n°: Bat. 5; Esc. 5; Etage 4; Porte 0404 Lot numéro 15LAB0404, Code postal, ville : . 77400 LAGNY SUR MARNE
Périmètre de repérage : Réfection ensemble des pièces humide sauf sol
Type de logement : Appartement
Fonction principale du bâtiment : Habitation (partie privative d'immeuble)
Date de construction : Date du permis de construire non connue

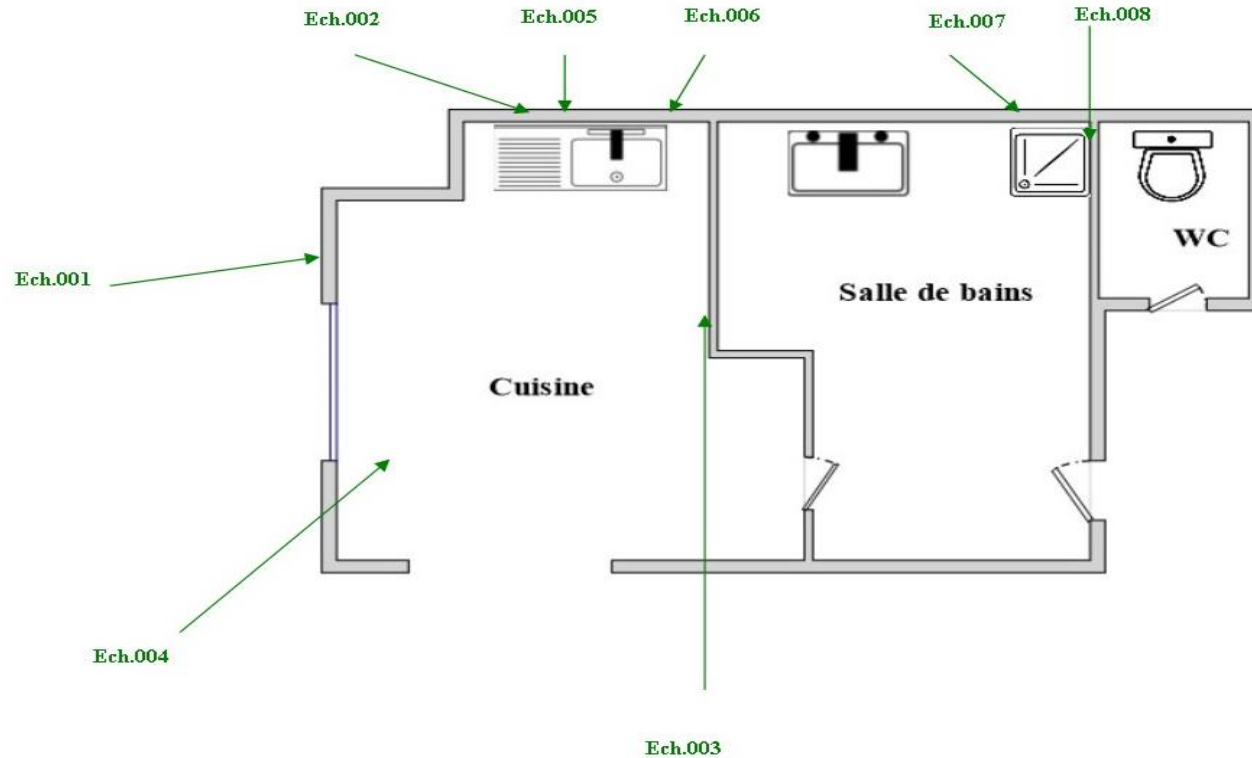
7.1 Schéma de repérage

Localisation des prélèvements ou des matériaux amiantés

Bâtiment – Niveau : PLAN CUISINE OUVERTE
Adresse de l'immeuble 5 Avenue de Rothschild
(15LAB0404)
77400 LAGNY SUR MARNE
