Rapport de mission de repérage des matériaux et produits contenant de l'amiante dans les immeubles bâtis avant réalisation de travaux

Numéro de dossier : **15LAC0001**
Date du repérage : **22/04/2022**

Adresse	Rue : 7 Avenue Rothschild (15LAC0001) Bât., escalier, niveau, appartement n°, lot n°: Bat. 7; Esc. 7; Etage RDC; Porte 0001 Lot numéro 15LAC0001, Code postal, ville : . 77400 LAGNY SUR MARNE
Périmètre de repérage : Réfection ensemble des pièces humide sauf sol
Type de logement : Appartement
Fonction principale du bâtiment : Habitation (partie privative d'immeuble)
Date de construction : Date du permis de construire non connue

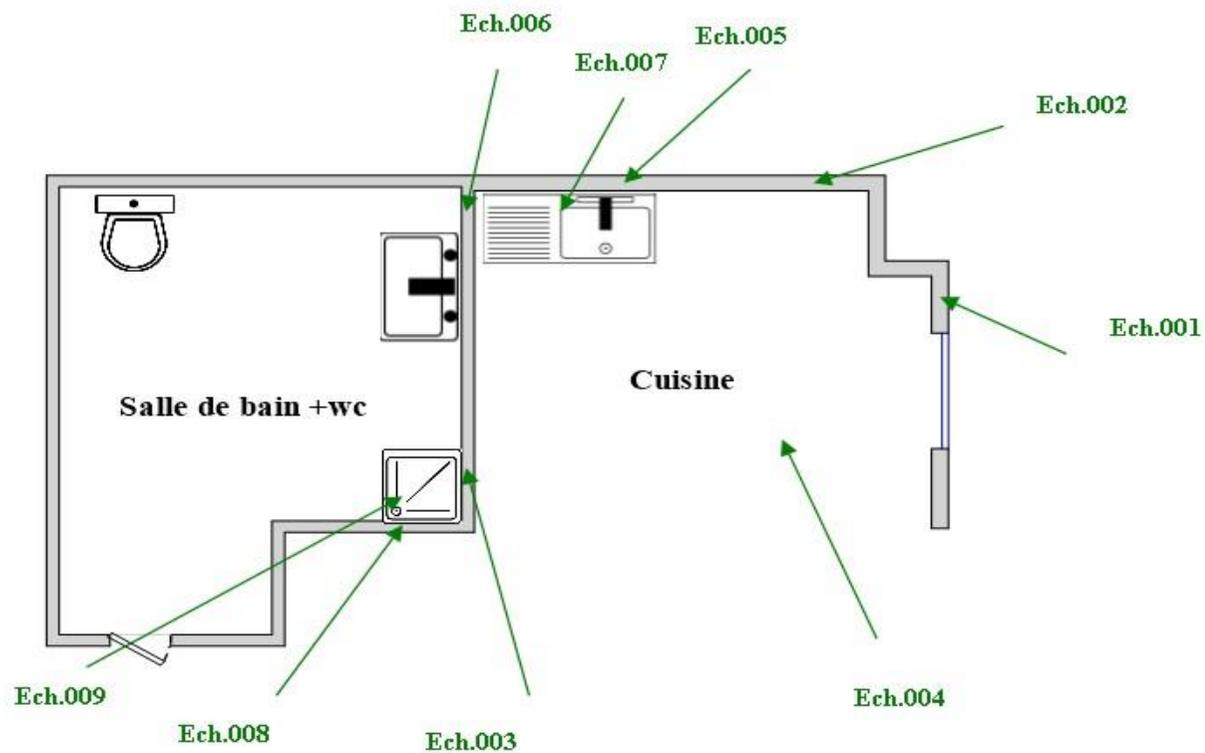
Bâtiment – Niveau : Croquis 1

Localisation des prélèvements ou des matériaux amiantés
