Rapport de mission de repérage des matériaux et produits contenant de l'amiante dans les immeubles bâtis avant réalisation de travaux

Numéro de dossier : **15LAC0004**
Date du repérage : **06/05/2022**

Immeuble bâti visité	
Adresse	Rue : 7 Avenue de Rothschild (15LAC0004) Bât., escalier, niveau, appartement n°, lot n°: Bat. 7; Esc. 7; Etage RDC; Porte 0004 Lot numéro 15LAC0004, Code postal, ville : . 77400 LAGNY SUR MARNE
Périmètre de repérage : Réfection ensemble des pièces humides
Type de logement : Appartement
Fonction principale du bâtiment : Habitation (partie privative d'immeuble)
Date de construction : Date du permis de construire non connue

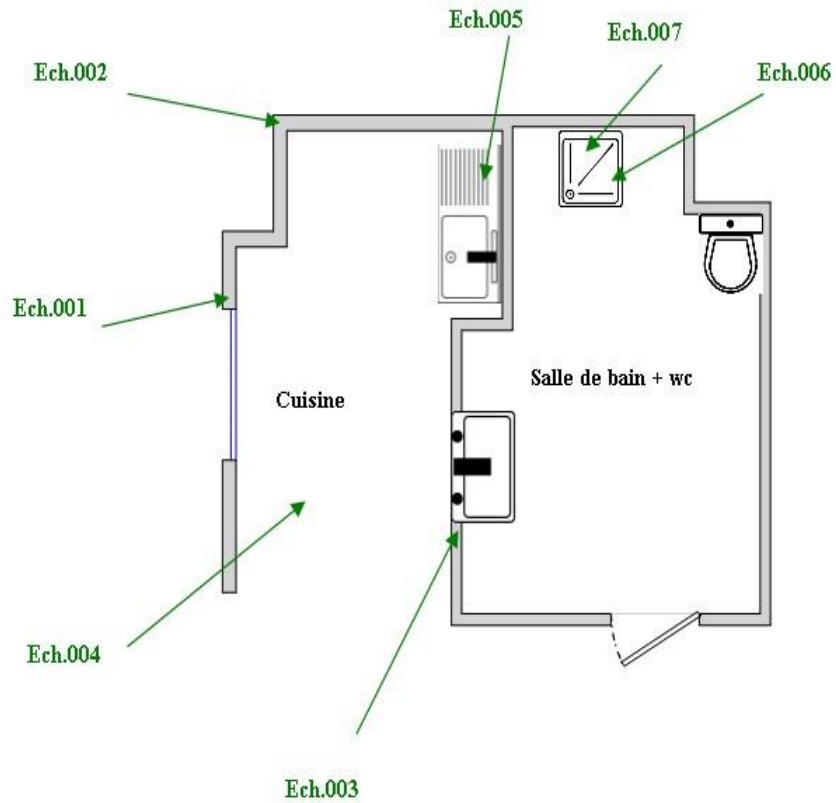
7.1 Schéma de repérage

Localisation des prélèvements ou des matériaux amiantés
