Rapport de mission de repérage des matériaux et produits contenant de l'amiante dans les immeubles bâtis avant réalisation de travaux

Numéro de dossier : **15LAC0102**
Date du repérage : **09/05/2022**

Immeuble bâti visité	
Adresse	Rue : 7 Avenue de Rothschild (15LAC0102) Bât., escalier, niveau, appartement n°, lot n°: Bat. 7; Esc. 7; Etage 1; Porte 0102 Lot numéro 15LAC0102, Code postal, ville : . 77400 LAGNY SUR MARNE
Périmètre de repérage : Réfection ensemble des pièces humides sauf sol
Type de logement : Appartement
Fonction principale du bâtiment : Habitation (partie privative d'immeuble)
Date de construction : Date du permis de construire non connue

Réfection ensemble des pièces humides sauf sols

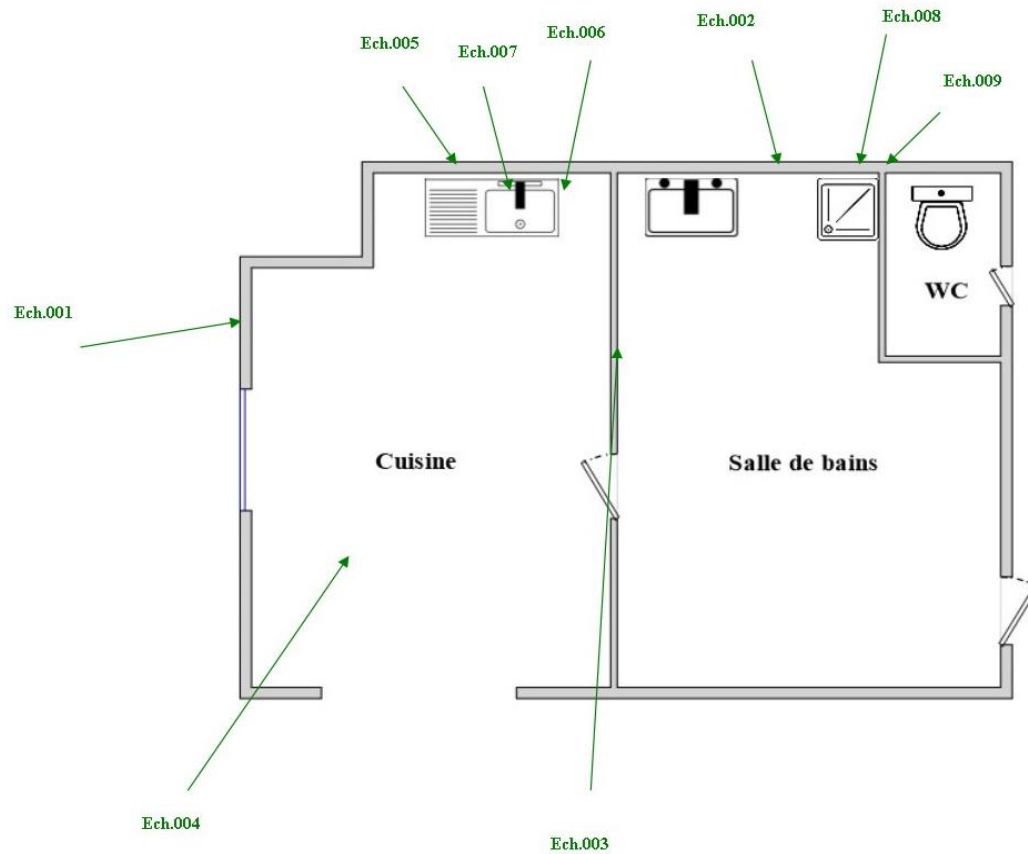
Localisation des prélèvements ou des matériaux amiantés

Bâtiment – Niveau : PLAN WC ENCASTRE
Adresse de l'immeuble 7 Avenue de Rothschild
(15LAC0102)
77400 LAGNY SUR MARNE
