Rapport de mission de repérage des matériaux et produits contenant de l'amiante dans les immeubles bâtis avant réalisation de travaux

Numéro de dossier : **15LAC0203**
Date du repérage : **22/04/2022**

Immeuble bâti visité	
Adresse	Rue : 7 Avenue de Rothschild (15LAC0203) Bât., escalier, niveau, appartement n°, lot n°: Bat. 7; Esc. 7; Etage 2; Porte 0203 Lot numéro 15LAC0203, Code postal, ville : . 77400 LAGNY SUR MARNE
Périmètre de repérage : Réfection ensemble des pièces humide sauf sol
Type de logement : Appartement
Fonction principale du bâtiment : Habitation (partie privative d'immeuble)
Date de construction : Date du permis de construire non connue

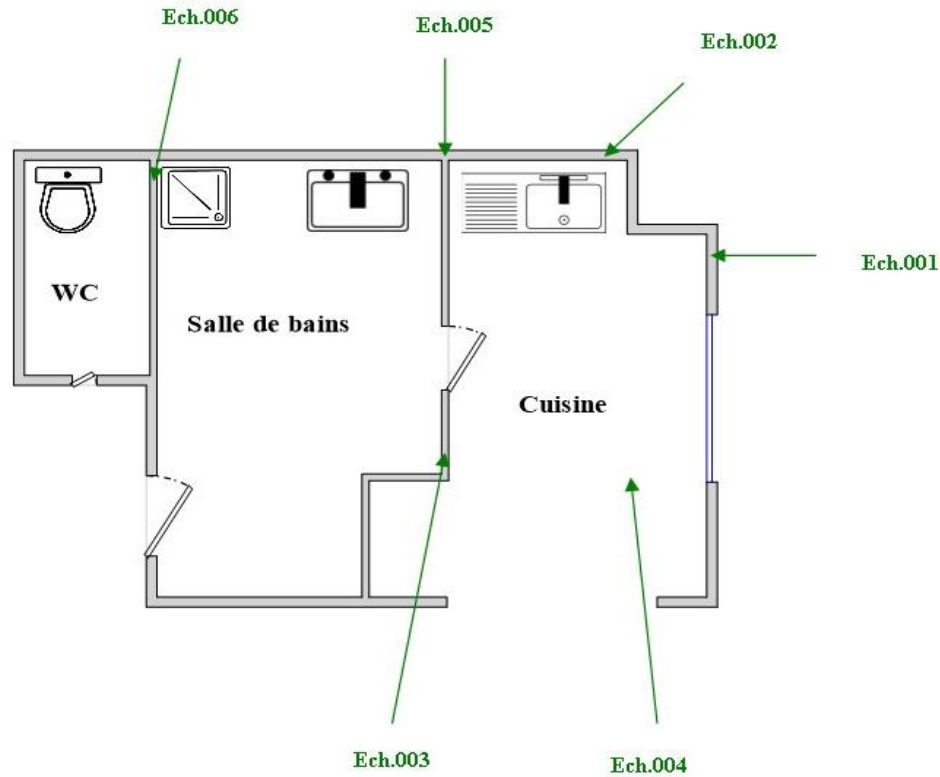
7.1 Schéma de repérage

Localisation des prélèvements ou des matériaux amiantés
