Rapport de mission de repérage des matériaux et produits contenant de l'amiante dans les immeubles bâtis avant réalisation de travaux

Numéro de dossier : **15LAC0204**
Date du repérage : **22/04/2022**

Immeuble bâti visité	
Adresse	Rue : 7 Avenue de Rothschild (15LAC0204) Bât., escalier, niveau, appartement n°, lot n°: Bat. 7; Esc. 7; Etage 2; Porte 0204 Lot numéro 15LAC0204, Code postal, ville : . 77400 LAGNY SUR MARNE
Périmètre de repérage : Réfection ensemble des pièces humide sauf sol
Type de logement : Appartement
Fonction principale du bâtiment : Habitation (partie privative d'immeuble)
Date de construction : Date du permis de construire non connue

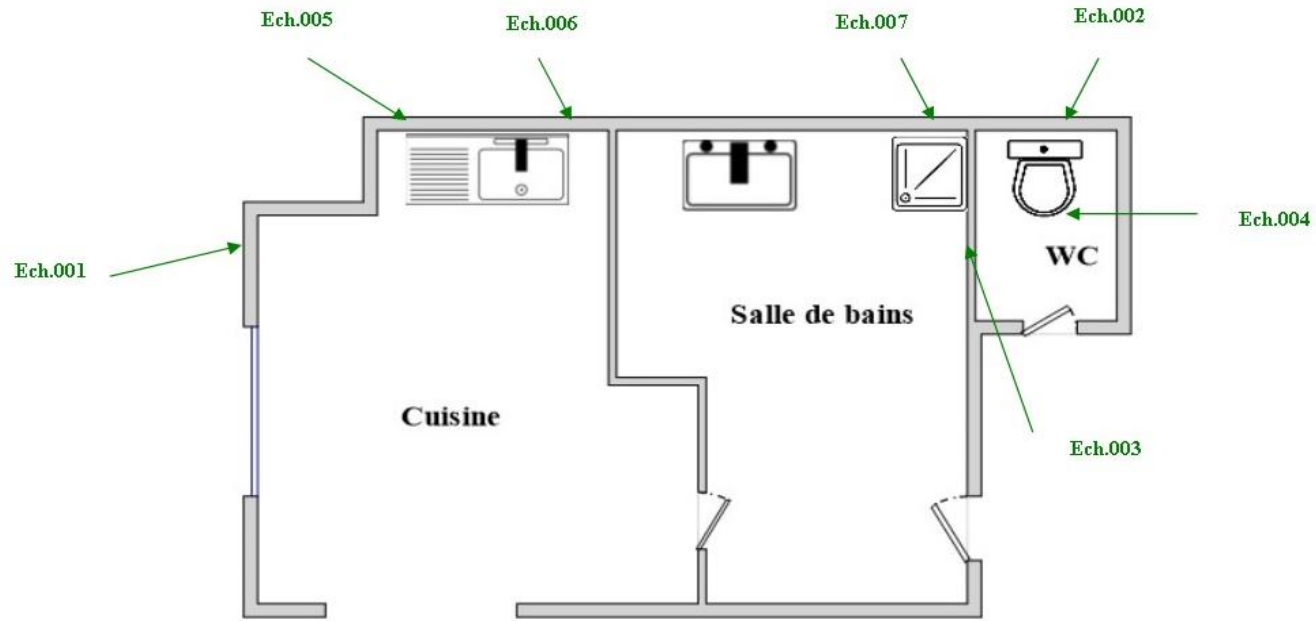
Bâtiment – Niveau : PLAN CUISINE OUVERTE
Adresse de l'immeuble 7 Avenue de Rothschild
(15LAC0204)
77400 LAGNY SUR MARNE

Localisation des prélèvements ou des matériaux amiantés
