**Rapport de mission de repérage des matériaux et produits contenant de l'amiante dans les immeubles bâtis avant réalisation de travaux**

Numéro de dossier : 15LAC0302  
Date du repérage : 16/05/2022

Immeuble bâti visité	
Adresse	Rue : ..... <b>7 Avenue de Rothschild (15LAC0302)</b> Bât., escalier, niveau, appartement n°, lot n°: <b>Bat. 7; Esc. 7; Etage 3; Porte 0302 Lot numéro 15LAC0302,</b> Code postal, ville : . <b>77400 LAGNY SUR MARNE</b>
Périmètre de repérage :	..... <b>Réfection ensemble des pièces humides sauf sol</b>
Type de logement :	..... <b>Appartement</b>
Fonction principale du bâtiment :	..... <b>Habitation (partie privative d'immeuble)</b>
Date de construction :	..... <b>Date du permis de construire non connue</b>

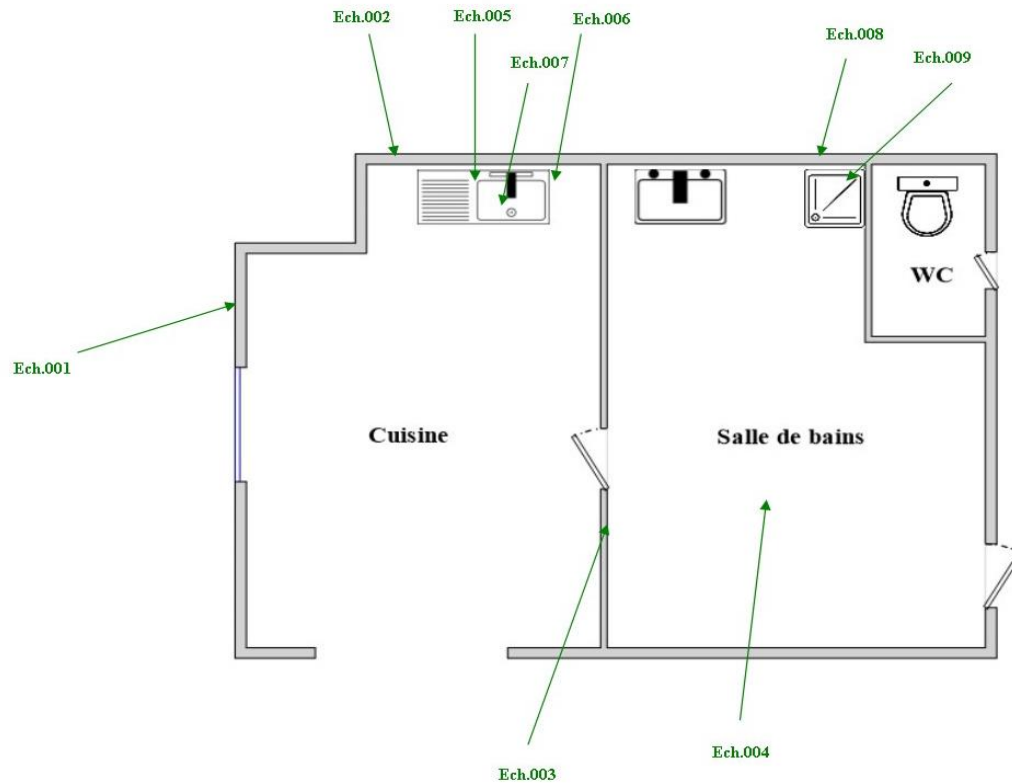
Bâtiment – Niveau : PLAN WC ENCASTRE

### Localisation des prélèvements ou des matériaux amiantés
