Rapport de mission de repérage des matériaux et produits contenant de l'amiante dans les immeubles bâtis avant réalisation de travaux

Numéro de dossier : **15LAC0401**
Date du repérage : **25/04/2022**

Immeuble bâti visité	
Adresse	Rue : 7 Avenue de Rothschild (15LAC0401) Bât., escalier, niveau, appartement n°, lot n°: Bat. 7; Esc. 7; Etage 4; Porte 0401 Lot numéro 15LAC0401, Code postal, ville : . 77400 LAGNY SUR MARNE
Périmètre de repérage : Réfection ensemble des pièces humide sauf sol
Type de logement : Appartement
Fonction principale du bâtiment : Habitation (partie privative d'immeuble)
Date de construction : Date du permis de construire non connue

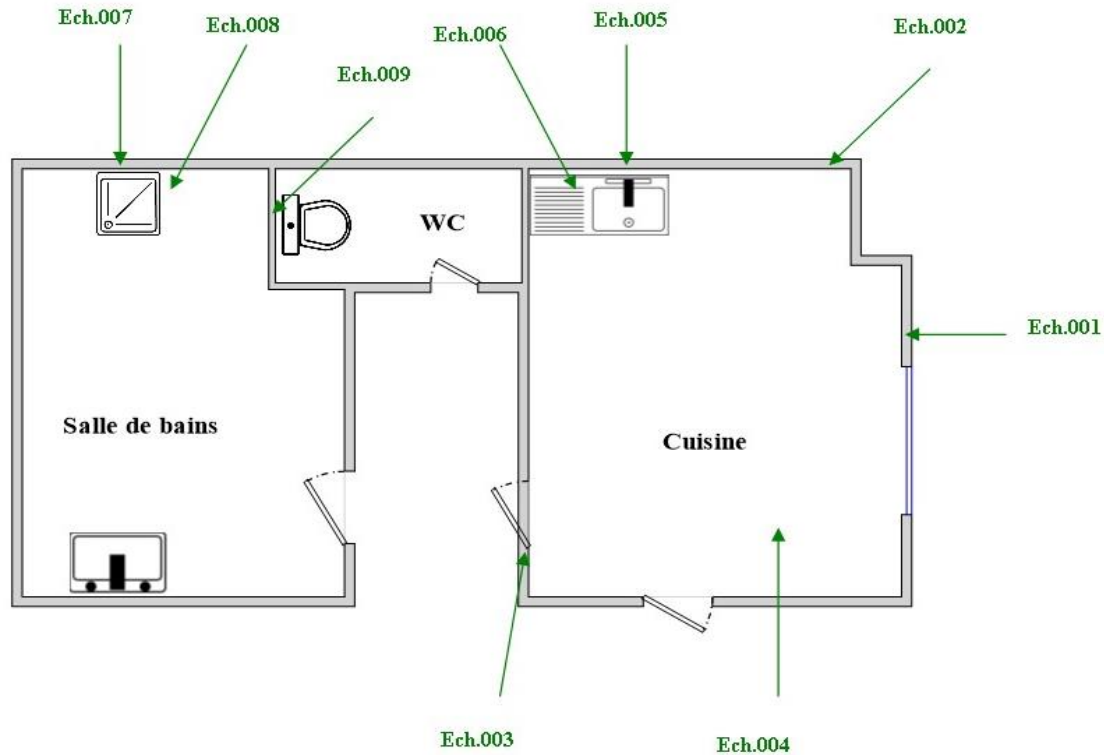
Bâtiment – Niveau : Croquis 1

Localisation des prélèvements ou des matériaux amiantés
