**Rapport de mission de repérage des matériaux et produits contenant de l'amiante dans les immeubles bâtis avant réalisation de travaux**

Numéro de dossier : **15LAC0404**  
Date du repérage : **25/04/2022**

Immeuble bâti visité	
Adresse	Rue : ..... <b>7 Avenue de Rothschild (15LAC0404)</b> Bât., escalier, niveau, appartement n°, lot n°: <b>Bat. 7; Esc. 7; Etage 4; Porte 0404 Lot numéro 15LAC0404,</b> Code postal, ville : . <b>77400 LAGNY SUR MARNE</b>
Périmètre de repérage :	..... <b>Réfection pièces humide sauf sol</b>
Type de logement :	..... <b>Appartement</b>
Fonction principale du bâtiment :	..... <b>Habitation (partie privative d'immeuble)</b>
Date de construction :	..... <b>Date du permis de construire non connue</b>

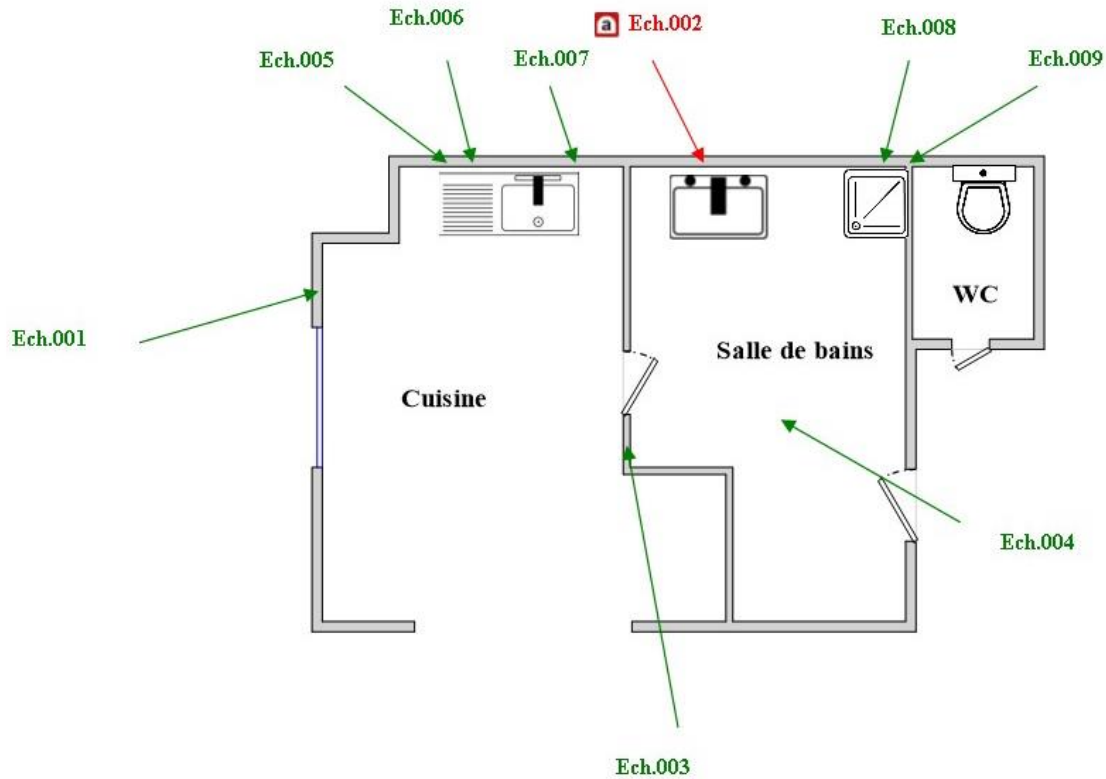
Bâtiment – Niveau : Croquis 1

### Localisation des prélèvements ou des matériaux amiantés
