Rapport de mission de repérage des matériaux et produits contenant de l'amiante dans les immeubles bâtis avant réalisation de travaux

Numéro de dossier : **15LAD0001**
Date du repérage : **27/04/2022**

Immeuble bâti visité	
Adresse	Rue : 8 Avenue de Rothschild (15LAD0001) Bât., escalier, niveau, appartement n°, lot n°: Bat. 8; Esc. 8; Etage RDC; Porte 0001 Lot numéro 15LAD0001, Code postal, ville : . 77400 LAGNY SUR MARNE
Périmètre de repérage : Réfection ensemble des pièces humides sauf sol
Type de logement : Appartement
Fonction principale du bâtiment : Habitation (partie privative d'immeuble)
Date de construction : Date du permis de construire non connue

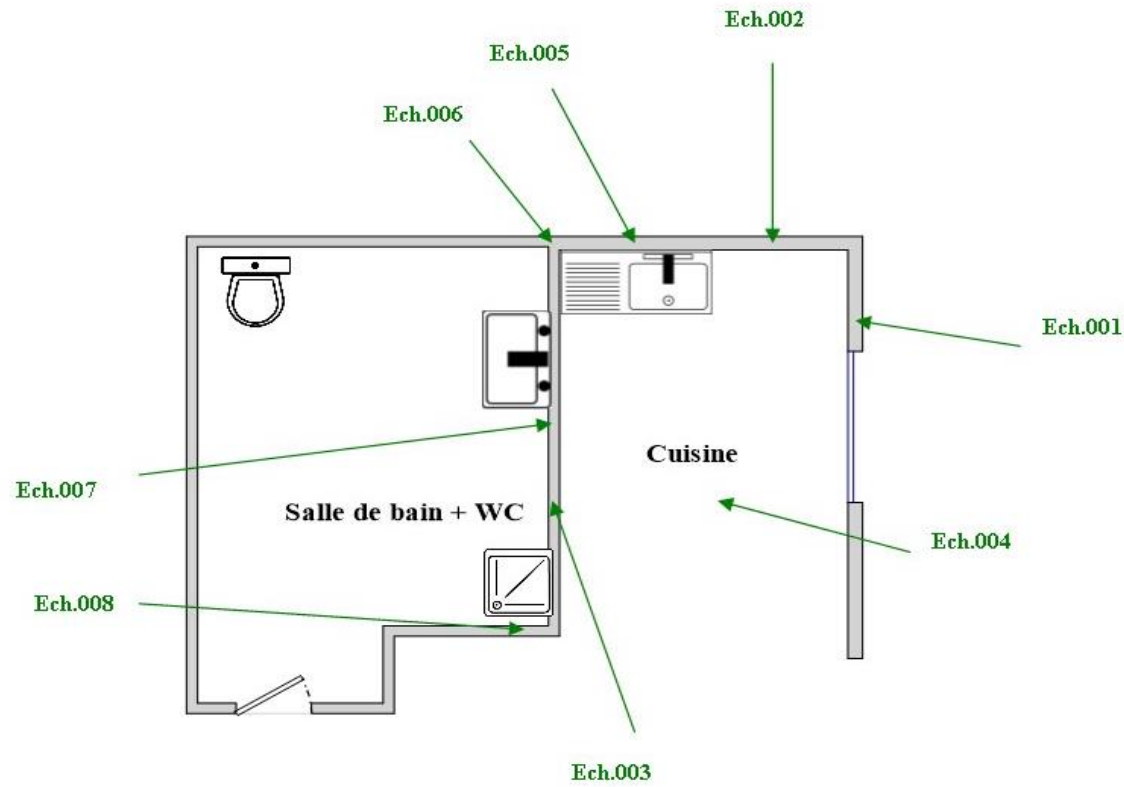
7.1 Schéma de repérage

Localisation des prélèvements ou des matériaux amiantés
