Rapport de mission de repérage des matériaux et produits contenant de l'amiante dans les immeubles bâtis avant réalisation de travaux

Numéro de dossier : **15LAD0002**
Date du repérage : **27/04/2022**

Immeuble bâti visité	
Adresse	Rue : 8 Avenue de Rothschild (15LAD0002) Bât., escalier, niveau, appartement n°, lot n°: Bat. 8; Esc. 8; Etage RDC; Porte 0002, Lot numéro 15LAD0002 Code postal, ville : . 77400 LAGNY SUR MARNE
Périmètre de repérage : Réfection ensemble des pièces humide sauf sol
Type de logement : Appartement
Fonction principale du bâtiment : Habitation (partie privative d'immeuble)
Date de construction : Date du permis de construire non connue

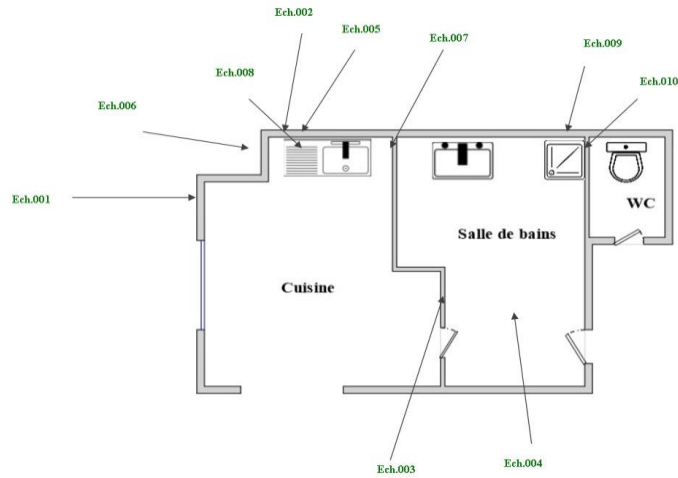
Bâtiment – Niveau : PLAN CUISINE OUVERTE
Adresse de l'immeuble 8 Avenue de Rothschild
(15LAD0002)
77400 LAGNY SUR MARNE

Localisation des prélèvements ou des matériaux amiantés
