Rapport de mission de repérage des matériaux et produits contenant de l'amiante dans les immeubles bâtis avant réalisation de travaux

Numéro de dossier : **15LAD0104**
Date du repérage : **28/04/2022**

Immeuble bâti visité	
Adresse	Rue : 8 Avenue de Rothschild (15LAD0104) Bât., escalier, niveau, appartement n°, lot n°: Bat. 8; Esc. 8; Etage 1; Porte 0104 Lot numéro 15LAD0104, Code postal, ville : . 77400 LAGNY SUR MARNE
Périmètre de repérage : Réfection ensemble des pièces humides sauf sol
Type de logement : Appartement
Fonction principale du bâtiment : Habitation (partie privative d'immeuble)
Date de construction : Date du permis de construire non connue

Réfection ensemble des pièces humides sauf sols

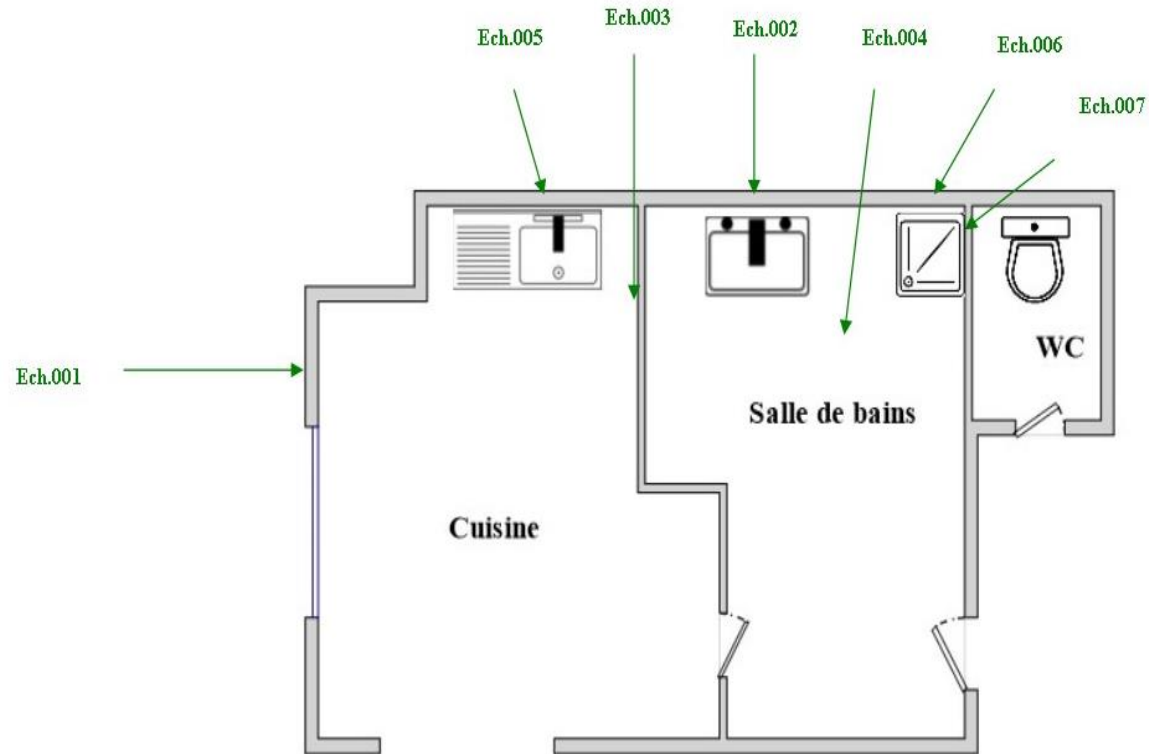
Localisation des prélèvements ou des matériaux amiantés

Bâtiment – Niveau : PLAN CUISINE OUVERTE
Adresse de l'immeuble 8 Avenue de Rothschild
(15LAD0104)
77400 LAGNY SUR MARNE
