Rapport de mission de repérage des matériaux et produits contenant de l'amiante dans les immeubles bâtis avant réalisation de travaux

Numéro de dossier : **15LAD0202**
Date du repérage : **27/04/2022**

Immeuble bâti visité	
Adresse	Rue : 8 Avenue de Rothschild (15LAD0202) Bât., escalier, niveau, appartement n°, lot n°: Bat. 8; Esc. 8; Etage 2; Porte 0202 Lot numéro 15LAD0202, Code postal, ville : . 77400 LAGNY SUR MARNE
Périmètre de repérage : Réfection ensemble des pièces humides sauf sol
Type de logement : Appartement
Fonction principale du bâtiment : Habitation (partie privative d'immeuble)
Date de construction : Date du permis de construire non connue

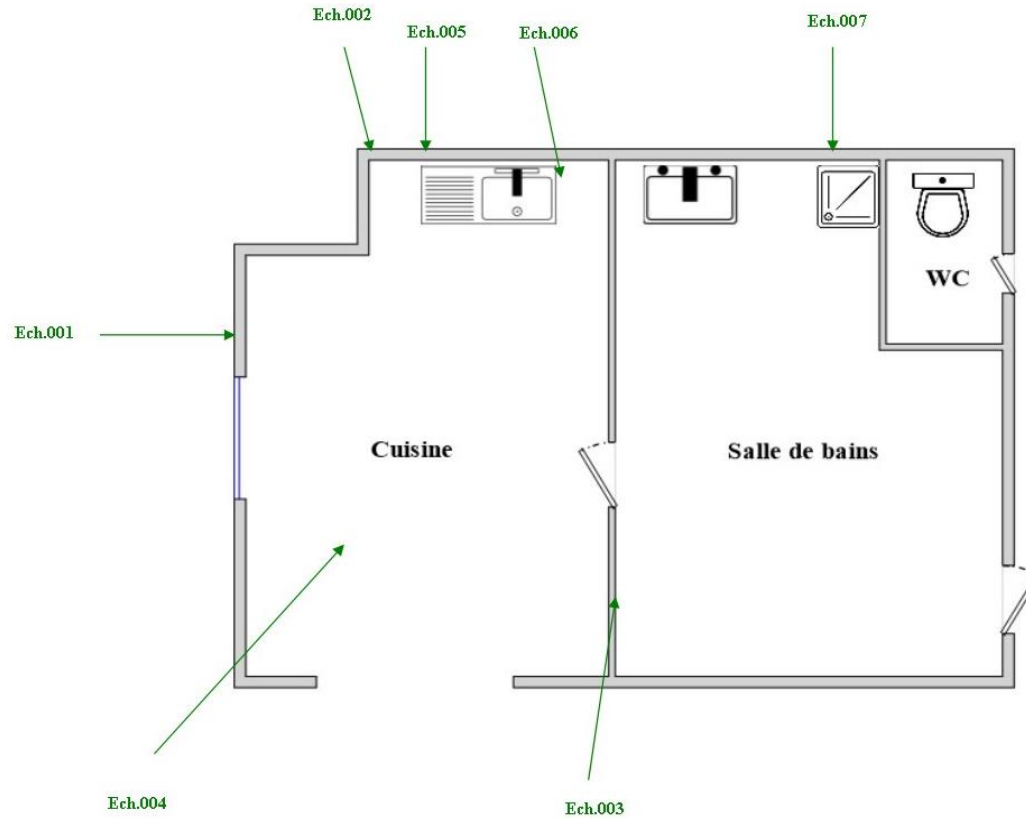
Localisation des prélèvements ou des matériaux amiantés

Bâtiment – Niveau : PLAN WC ENCASTRE
Adresse de l'immeuble 8 Avenue de Rothschild
(15LAD0202)
77400 LAGNY SUR MARNE
