Rapport de mission de repérage des matériaux et produits contenant de l'amiante dans les immeubles bâtis avant réalisation de travaux

Numéro de dossier : 15LAD0302
Date du repérage : 27/04/2022

Immeuble bâti visité	
Adresse	Rue : 8 Avenue de Rothschild (15LAD0302) Bât., escalier, niveau, appartement n°, lot n°: Bat. 8; Esc. 8; Etage 3; Porte 0302 Lot numéro 15LAD0302, Code postal, ville : . 77400 LAGNY SUR MARNE
Périmètre de repérage : Réfection ensemble des pièces humides sauf sol
Type de logement : Appartement
Fonction principale du bâtiment : Habitation (partie privative d'immeuble)
Date de construction : Date du permis de construire non connue

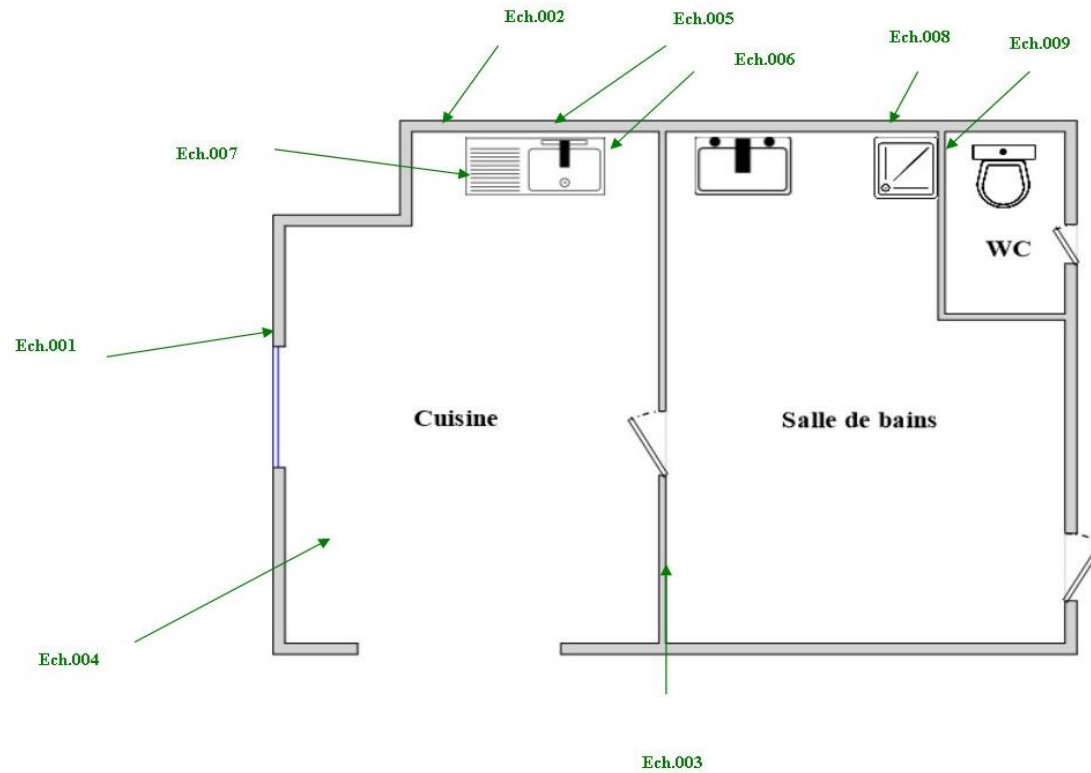
Localisation des prélèvements ou des matériaux amiantés

Bâtiment – Niveau : PLAN WC ENCASTRE
Adresse de l'immeuble 8 Avenue de Rothschild
(15LAD0302)
77400 LAGNY SUR MARNE
