Rapport de mission de repérage des matériaux et produits contenant de l'amiante dans les immeubles bâtis avant réalisation de travaux

Numéro de dossier : **15LAD0303**
Date du repérage : **04/05/2022**

Immeuble bâti visité	
Adresse	Rue : 8 A venue de Rothschild (15LAD0303) Bât., escalier, niveau, appartement n°, lot n°: Bat. 8; Esc. 8; Etage 3; Porte 0303 Lot numéro 15LAD0303, Code postal, ville : . 77400 LAGNY SUR MARNE
Périmètre de repérage : Réfection ensemble des pièces humides
Type de logement : Appartement
Fonction principale du bâtiment : Habitation (partie privative d'immeuble)
Date de construction : Date du permis de construire non connue

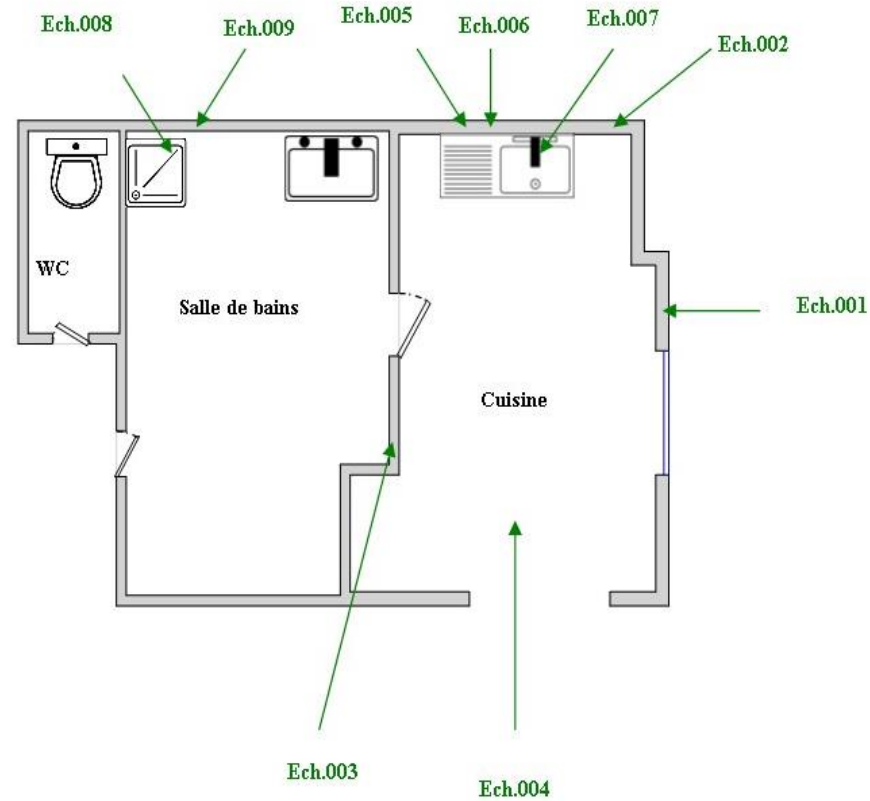
7.1 Schéma de repérage

Localisation des prélèvements ou des matériaux amiantés
