Rapport de mission de repérage des matériaux et produits contenant de l'amiante dans les immeubles bâtis avant réalisation de travaux

Numéro de dossier : **15LAD0401**
Date du repérage : **27/04/2022**

Immeuble bâti visité	
Adresse	Rue : 8 Avenue de Rothschild (15LAD0401) Bât., escalier, niveau, appartement n°, lot n°: Bat. 8; Esc. 8; Etage 4; Porte 0401 Lot numéro 15LAD0401, Code postal, ville : . 77400 LAGNY SUR MARNE
Périmètre de repérage : Réfection ensemble des pièces humide
Type de logement : Appartement
Fonction principale du bâtiment : Habitation (partie privative d'immeuble)
Date de construction : Date du permis de construire non connue

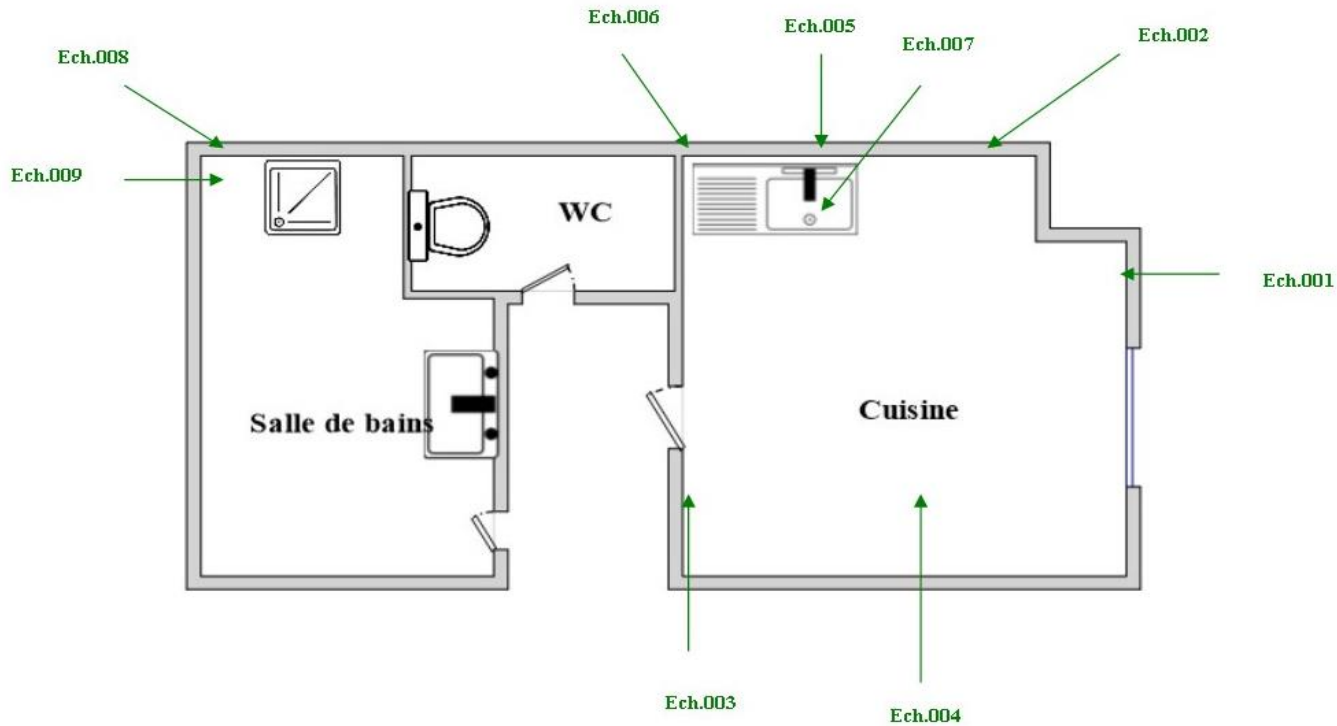
7.1 Schéma de repérage

Localisation des prélèvements ou des matériaux amiantés
