**Rapport de mission de repérage des matériaux et produits contenant de l'amiante dans les immeubles bâtis avant réalisation de travaux**

**Numéro de dossier : 15LAE0102**  
**Date du repérage : 11/05/2022**

Immeuble bâti visité	
Adresse	Rue : ..... <b>9 avenue de Rothschild (15LAE0102)</b> Bât., escalier, niveau, appartement n°, lot n°: <b>Bat. 9; Esc. 9; Etage 1; Porte 0102 Lot numéro 15LAE0102,</b> Code postal, ville : . <b>77400 LAGNY SUR MARNE</b>
Périmètre de repérage :	..... <b>Réfection ensemble des pièces humides sauf sol</b>
Type de logement : Fonction principale du bâtiment : Date de construction :	..... <b>Appartement</b> ..... <b>Habitation (partie privative d'immeuble)</b> ..... <b>Date du permis de construire non connue</b>

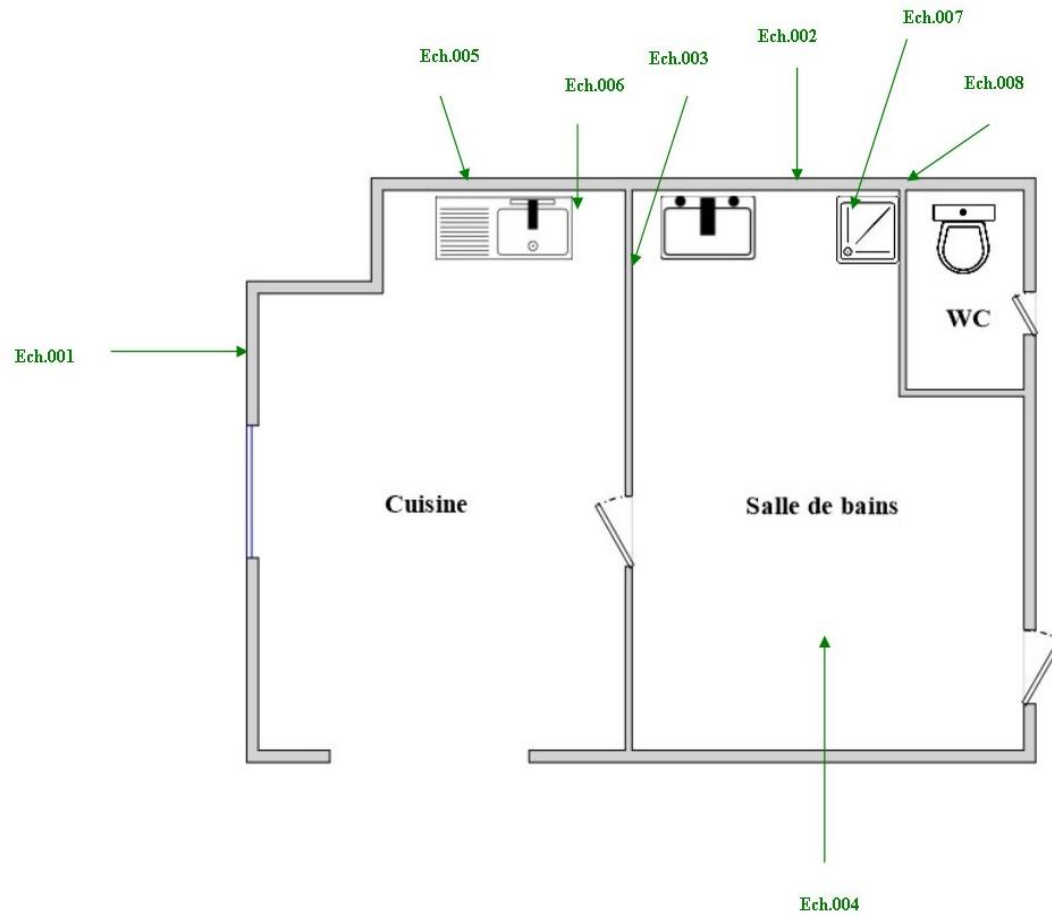
## 7.1 Schéma de repérage

Bâtiment – Niveau : PLAN WC ENCASTRE  
Adresse de l'immeuble 9 avenue de Rothschild  
(15LAE0102)  
77400 LAGNY SUR MARNE
