Rapport de mission de repérage des matériaux et produits contenant de l'amiante dans les immeubles bâtis avant réalisation de travaux

Numéro de dossier : **15LAE0104**
Date du repérage : **09/05/2022**

Immeuble bâti visité	
Adresse	Rue : 9 Avenue de Rothschild (15LAE0104) Bât., escalier, niveau, appartement n°, lot n°: Bat. 9; Esc. 9; Etage 1; Porte 0104 Lot numéro 15LAE0104, Code postal, ville : . 77400 LAGNY SUR MARNE
Périmètre de repérage : Réfection ensemble des pièces humides sauf sol
Type de logement : Appartement
Fonction principale du bâtiment : Habitation (partie privative d'immeuble)
Date de construction : Date du permis de construire non connue

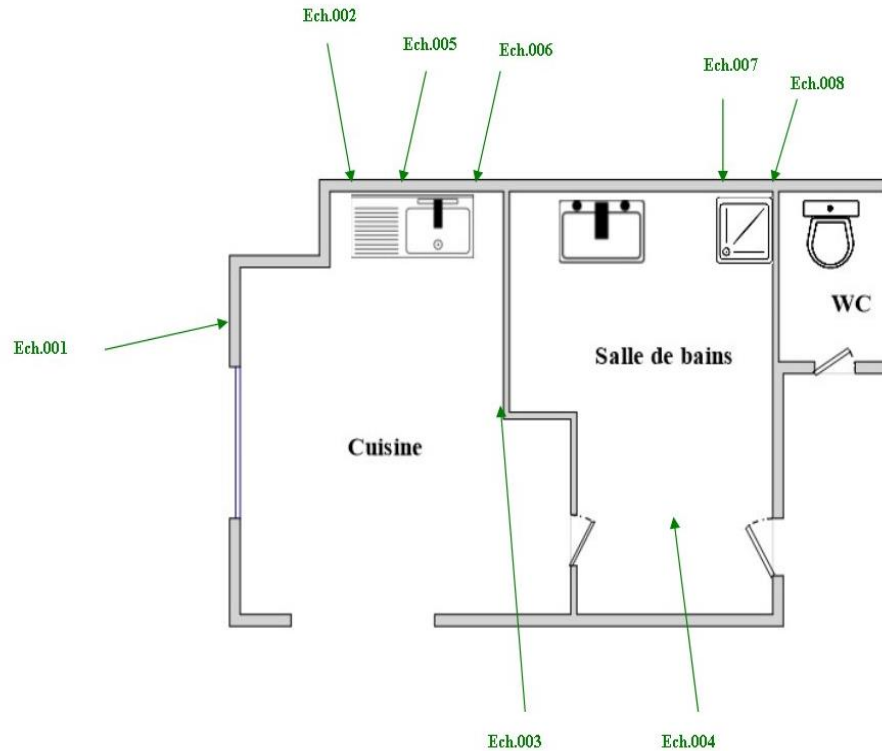
Localisation des prélèvements ou des matériaux amiantés

Bâtiment – Niveau : PLAN CUISINE OUVERTE
Adresse de l'immeuble : 9 Avenue de Rothschild
(15LAE0104)
77400 LAGNY SUR MARNE
