Rapport de mission de repérage des matériaux et produits contenant de l'amiante dans les immeubles bâtis avant réalisation de travaux

Numéro de dossier : 15LAE0304
Date du repérage : 26/04/2022

Immeuble bâti visité	
Adresse	Rue : 9 Avenue de Rothschild (15LAE0304) Bât., escalier, niveau, appartement n°, lot n°: Bat. 9; Esc. 9; Etage 3; Porte 0304 Lot numéro 15LAE0304, Code postal, ville : . 77400 LAGNY SUR MARNE
Périmètre de repérage : Réfection ensemble des pièces humide
Type de logement : Appartement
Fonction principale du bâtiment : Habitation (partie privative d'immeuble)
Date de construction : Date du permis de construire non connue

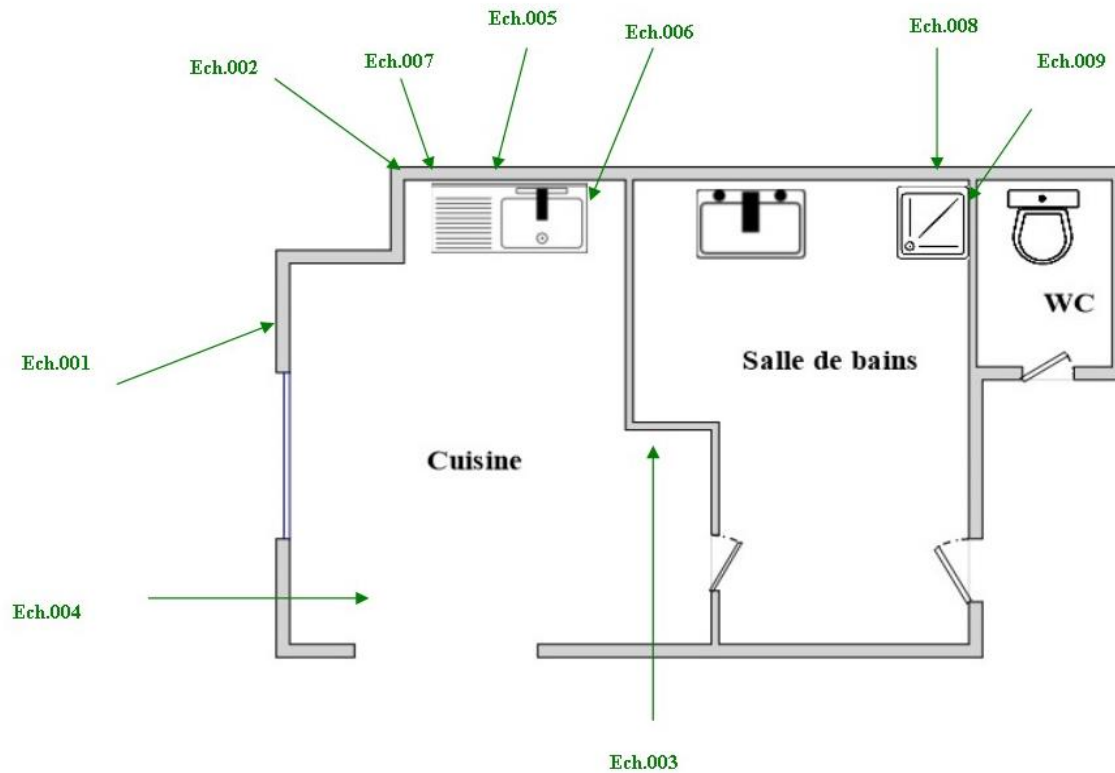
Bâtiment – Niveau : PLAN CUISINE OUVERTE
Adresse de l'immeuble : 9 Avenue de Rothschild
(15LAE0304)
77400 LAGNY SUR MARNE

Localisation des prélèvements ou des matériaux amiantés
