Rapport de mission de repérage des matériaux et produits contenant de l'amiante dans les immeubles bâtis avant réalisation de travaux

Numéro de dossier : **15LAE0401**
Date du repérage : **04/05/2022**

Immeuble bâti visité	
Adresse	Rue : 9 Avenue de Rothschild (15LAE0401) Bât., escalier, niveau, appartement n°, lot n°: Bat. 9; Esc. 9; Etage 4; Porte 0401 Lot numéro 15LAE0401, Code postal, ville : . 77400 LAGNY SUR MARNE
Périmètre de repérage : Réfection ensemble des pièces humides
Type de logement : Appartement
Fonction principale du bâtiment : Habitation (partie privative d'immeuble)
Date de construction : Date du permis de construire non connue

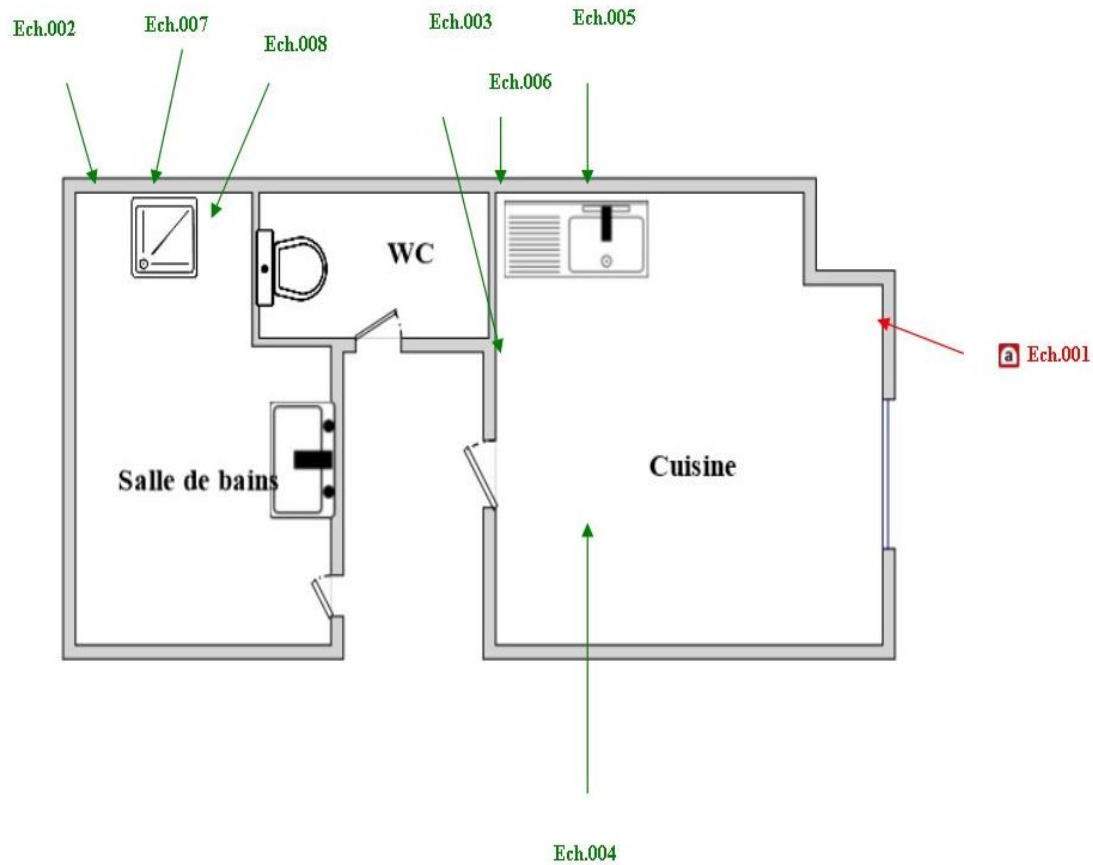
1/2

Localisation des prélèvements ou des matériaux amiantés

Bâtiment – Niveau : PLAN U

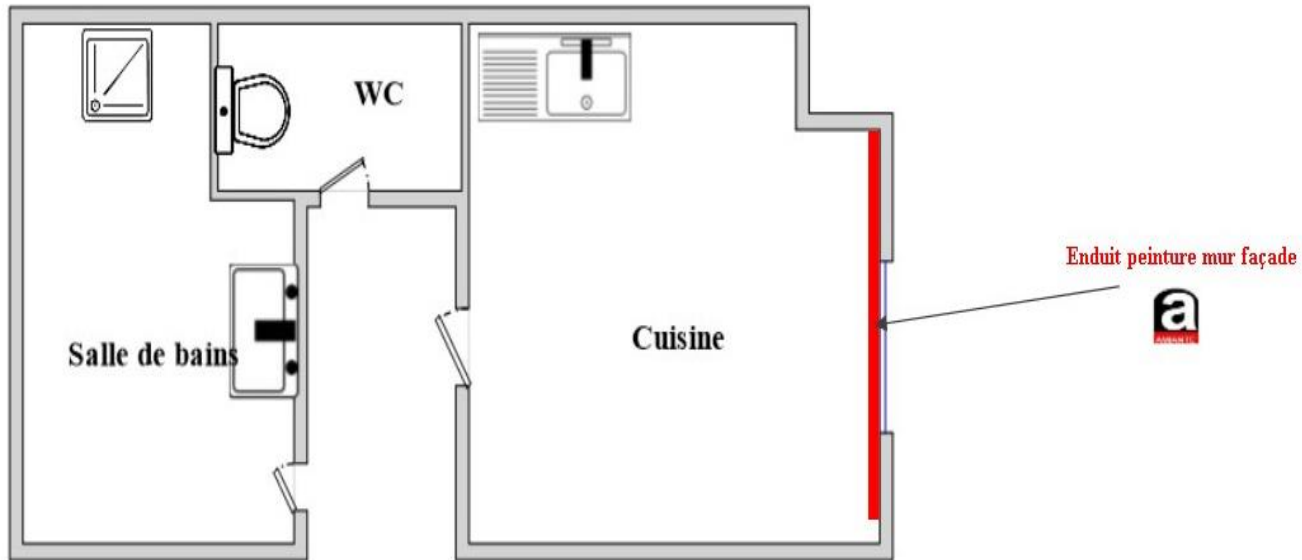
2/2

Localisation des prélèvements ou des matériaux amiantés

Bâtiment – Niveau : PLAN U 2
Adresse de l'immeuble 9 Avenue de
Rothschild (15LAE0401)
77400 LAGNY SUR MARNE
