Rapport de mission de repérage des matériaux et produits contenant de l'amiante dans les immeubles bâtis avant réalisation de travaux

Numéro de dossier : **15LAE0402**
Date du repérage : **06/05/2022**

Immeuble bâti visité	
Adresse	Rue : 9 Avenue de Rothschild (15LAE0402) Bât., escalier, niveau, appartement n°, lot n°: Bat. 9; Esc. 9; Etage 4; Porte 0402 Lot numéro 15LAE0402, Code postal, ville : . 77400 CARNETIN
Périmètre de repérage : Réfection ensemble des pièces humides sauf sol
Type de logement : Appartement
Fonction principale du bâtiment : Habitation (partie privative d'immeuble)
Date de construction : Date du permis de construire non connue

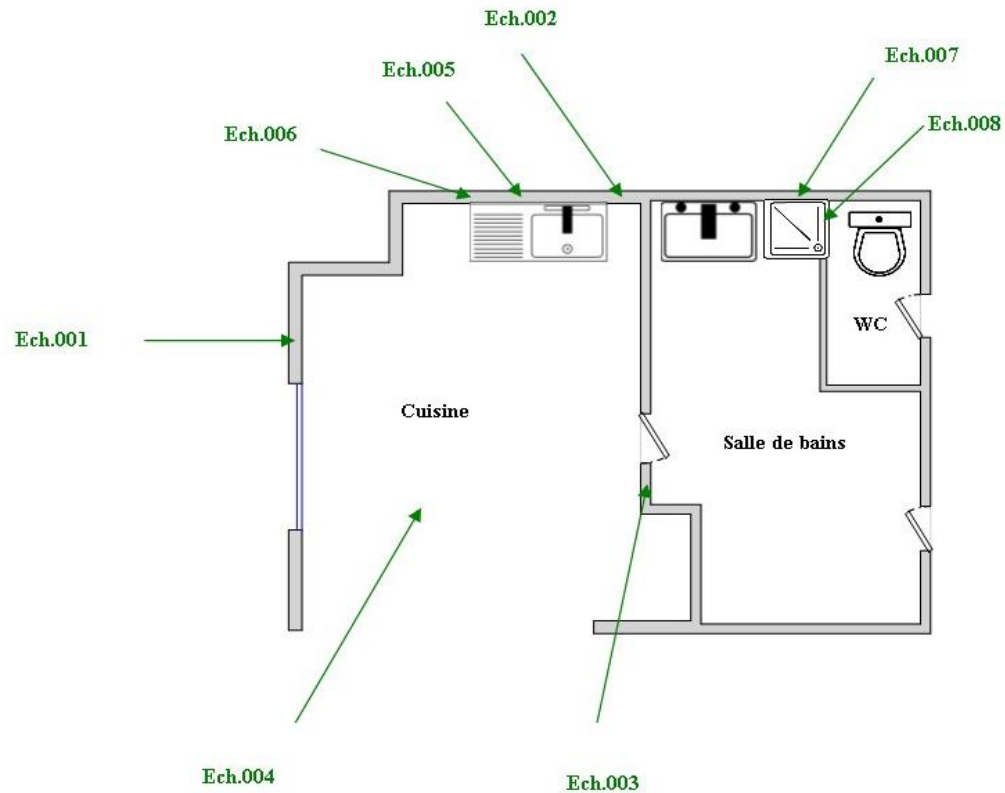
7.1 Schéma de repérage

Localisation des prélèvements ou des matériaux amiantés
