Rapport de mission de repérage des matériaux et produits contenant de l'amiante dans les immeubles bâtis avant réalisation de travaux

Numéro de dossier : **15LAE0403**
Date du repérage : **28/04/2022**

Immeuble bâti visité	
Adresse	Rue : 9 Avenue de Rothschild (15LAE0403) Bât., escalier, niveau, appartement n°, lot n°: Bat. 9; Esc. 9; Etage 4; Porte 0403 Lot numéro 15LAE0403, Code postal, ville : . 77400 LAGNY SUR MARNE
Périmètre de repérage : Réfection ensemble des pièces humides sauf sol
Type de logement : Appartement
Fonction principale du bâtiment : Habitation (partie privative d'immeuble)
Date de construction : Date du permis de construire non connue

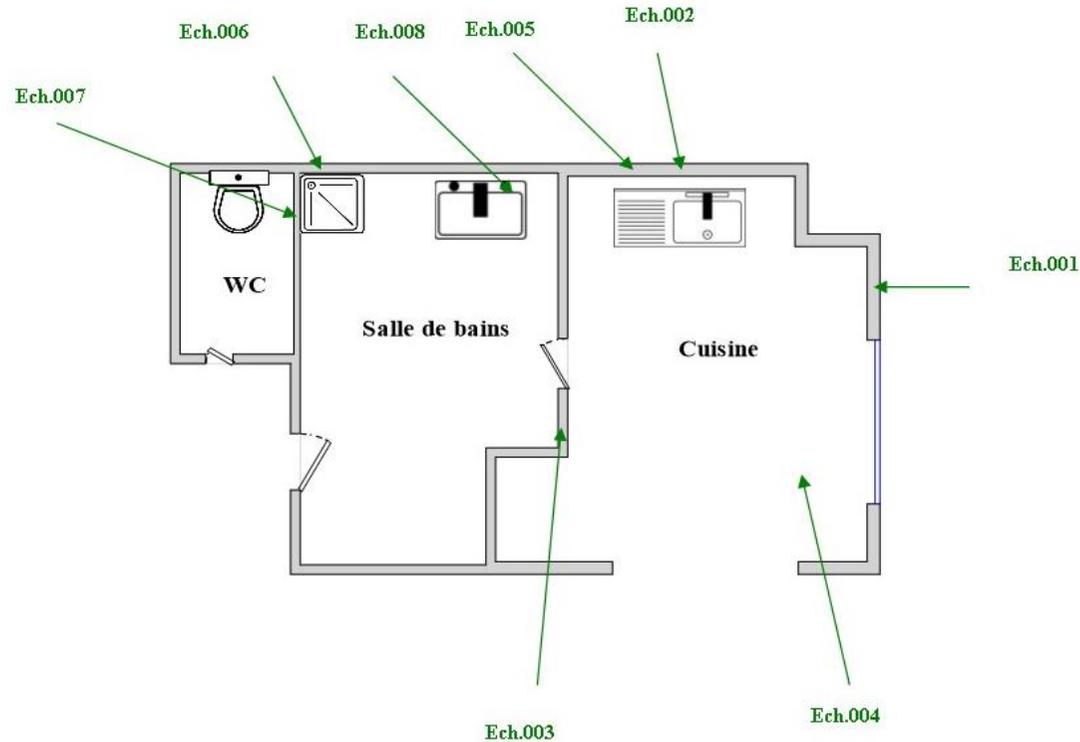
7.1 Schéma de repérage

Localisation des prélèvements ou des matériaux amiantés
