Rapport de mission de repérage des matériaux et produits contenant de l'amiante dans les immeubles bâtis avant réalisation de travaux

Numéro de dossier : **15LAE0404**
Date du repérage : **26/04/2022**

Immeuble bâti visité	
Adresse	Rue : 9 A venue de Rothschild (15LAE0404) Bât., escalier, niveau, appartement n°, lot n°: Bat. 9; Esc. 9; Etage 4; Porte 0404 Lot numéro 15LAE0404, Code postal, ville : . 77400 LAGNY SUR MARNE
Périmètre de repérage : Réfection ensemble des pièces humides sauf sol
Type de logement : Appartement
Fonction principale du bâtiment : Habitation (partie privative d'immeuble)
Date de construction : Date du permis de construire non connue

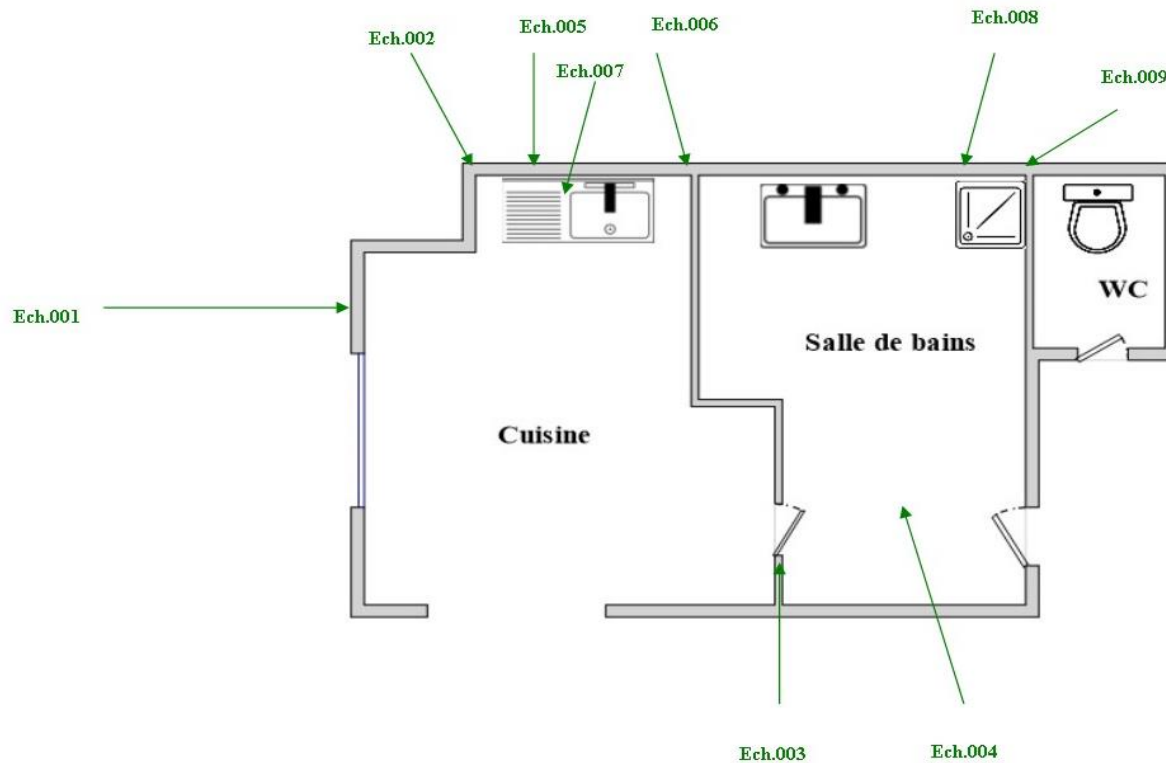
7.1 Schéma de repérage

Localisation des prélèvements ou des matériaux amiantés

Bâtiment – Niveau : PLAN CUISINE OUVERTE
